寺院名	智 恩 寺		寺院番号	⑩
所在地	大字鼎			
居住状態	無住	各種文化財 員 数	種 別	個 数
指定文化財	良薬山智恩寺跡（市史跡） 智恩寺国東塔（県有形）		木 造 建 築	2
			礎 石 跡 等	
			石 造 物	1
			仏 像	3
			美 術 品	
			古 文 書	
		そ の 他		
特筆すべき 文 化 財	・ 宝塔（写真No. 11）	・ 講堂（写真No. 19）		
	・ 薬師如来坐像（写真No. 20）	・ 日光月光菩薩（写真No. 20）		
	・ 十二神将（写真No. 20）	・ 観音堂（写真No. 27）		
寺 院 管 理 状 況	<p>&lt;文化財管理状況及び聞き取り調査概要&gt;</p> <ul style="list-style-type: none"> <li>・ 聞き取り調査及び寺院の管理状況については、鼎地区在住の安部百合子氏に協力して頂いた。</li> <li>・ 寺院は、地区の方々により管理されているということである。また、旧正月3日には長安寺住職を招き護摩行などを行っており、その際には鬼会の面も飾られるということである。</li> <li>・ 以前は、古い絵馬などが講堂内に存在していたということである。</li> <li>・ 本尊である薬師如来像や十二神将像などは講堂内のガラスケース内に安置されている。</li> </ul>			
寺院史概略	<ul style="list-style-type: none"> <li>・ 六郷山寺院の成立・推移について、 <ol style="list-style-type: none"> <li>①平安時代前半までに宇佐八幡に近い来縄郷を中心とした地域に寺院が建立される。</li> <li>②永久元年（1113）に六郷山は天台無動寺と号し、さらに保安元年（1120）に延暦寺への寄進に伴って宗教的な整備が行われる。</li> <li>③安貞二年（1228）に関東祈祷所となり蒙古襲来時の異国降伏の祈禱を契機として施設の整備が行われる。</li> </ol>           以上の三段階を経て整然とした三山形式の六郷山が形成されたと推測されている。         </li> <li>・ 発掘調査の結果、出土した9世紀代の瓦類は寺院としての上限を示す可能性が高いとしている。13世紀後半～14世紀は「寺屋敷」地区等で施設が築かれ、六郷山寺院として体裁が整うとされている。また、現状で確認できる遺構は中世末に形成された可能性が高いとしている。この結果は、上記①③段階に該当するが、②段階は明確ではなく課題である。</li> <li>・ 鎌倉時代初期に大友氏が来縄郷を獲得して以来、一族である小田原氏が管理し、その系統の良範が院主となる。良範の後は、子息の永範、孫の範

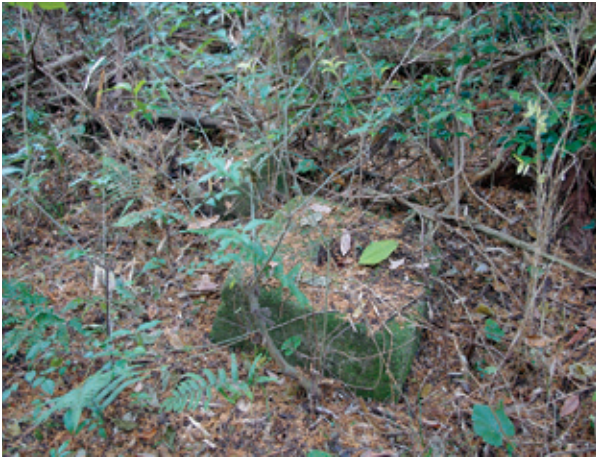
1：五輪塔部材 図版②参照／時期：－

・山林のほぼ中央部において五輪塔の地輪と思われる部材と礫の集積を確認した。(写真No.1) その他の部材に関しては、現状では確認できなかった。

- ・ A地点において地輪を確認した。落ち葉などが堆積しており、埋没している印象を受ける。

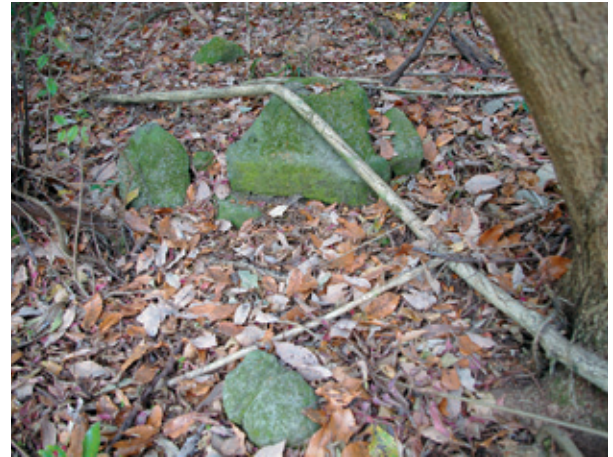
2：五輪塔部材 図版②参照／時期：－

・A地点の山林との境部分において、やや埋没した五輪塔の空風・火輪の部材を確認した。(写真No.2)

- ・ B地点において、空風輪及び火輪を確認した。A地点同様に、枯葉などに埋没している。

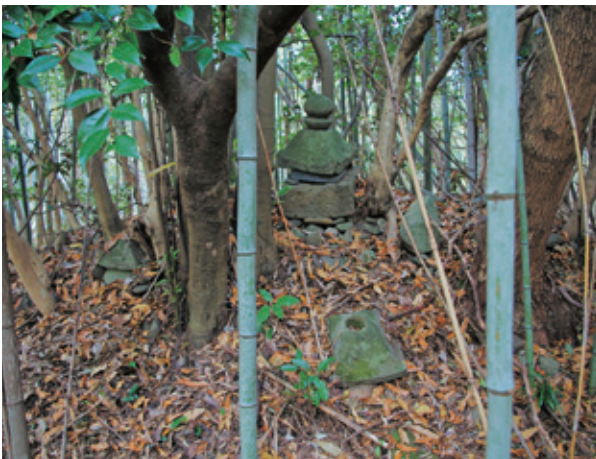
3：五輪塔部材 図版②参照／時期：中世か

・農道から竹林の中に10mほど入った地点に、塚状の高まりがあり、3基ほどの五輪塔を確認した。確認した部材は、火輪と思われる部材が2点、空風輪・火輪・地輪は確認できるが、水輪が確認できないものが1基みられる。(写真No.3)

- ・ D地点において、3基程の部材を確認した。
- ・ 塚状の高まりの上に五輪塔部材が安置されている。

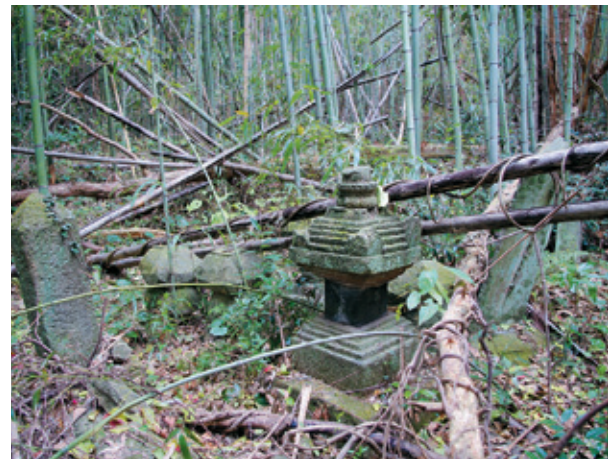
4：宝篋印塔 図版②参照／時期：天文24年

- ・ E地点において宝篋印塔・板碑・角柱塔婆・宝塔・無縫塔・五輪塔を確認した。
- ・ 智恩寺の歴代院主の墓所と推定される。
- ・ 宝篋印塔には、天文二十四年（1555）、法印豪秀の銘が残る。

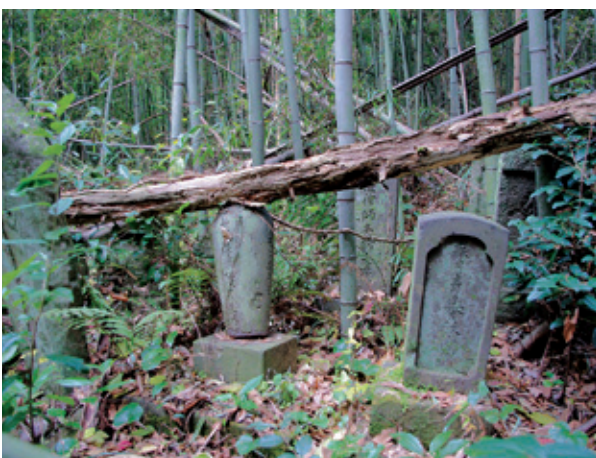
5：無縫塔・近世墓碑群 図版②参照／時期：近世

・D地点の南側約70mの竹林内には、智恩寺の歴代院主の墓所が位置している。この地点では、宝篋印塔1基・宝塔3基・板碑1基・角柱塔婆1基・五輪塔2基・無縫塔1基・位牌型墓碑3基・自然石墓碑1基が確認されている。宝篋印塔は天文二十四年(1555)銘で、「法印豪秀記之」と院主の名前が刻まれている。(写真No.4) 資料として使用した『くにさきの世界～くらしと祈りの原風景』に記載されている写真と比較すると荒廃が進んでおり、倒木などが目立つ。(写真No.5)

- ・ E地点の無縫塔・近世墓碑群である。
- ・ 倒木などにより、荒廃している印象を受ける。

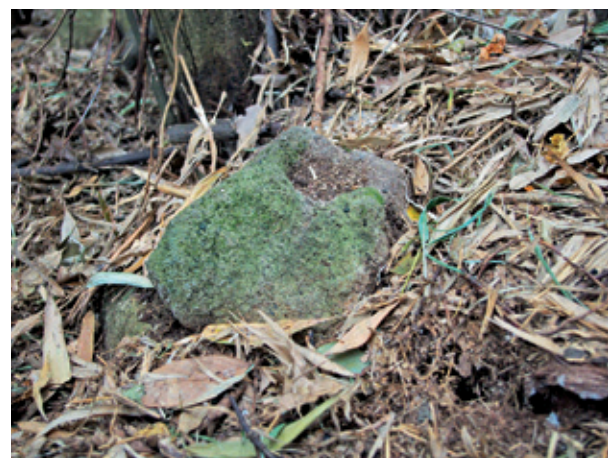
6：五輪塔部材 図版②参照／時期：－

・土塁状の高まりに、やや埋没する形で五輪塔の残欠を確認した。現状で確認できるのは、火輪と地輪と思われる部材が1点ずつである。(写真No.6)

- ・ F地点において、五輪塔の火輪を確認した。
- ・ 他の五輪塔残欠に比べ、埋没が著しい印象を受ける。

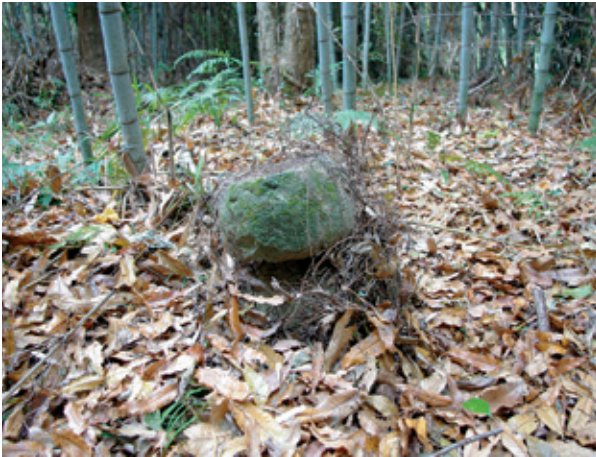
7:五輪塔部材

・五輪塔の水・地輪と思われる部材を確認した。(写真No.7) 周辺に、その他の部材は確認できなかった。

- ・ G地点において、水・地輪を確認した。
- ・ 竹林のちょうど中央部にあり、比較的確認しやすい位置に立地している。

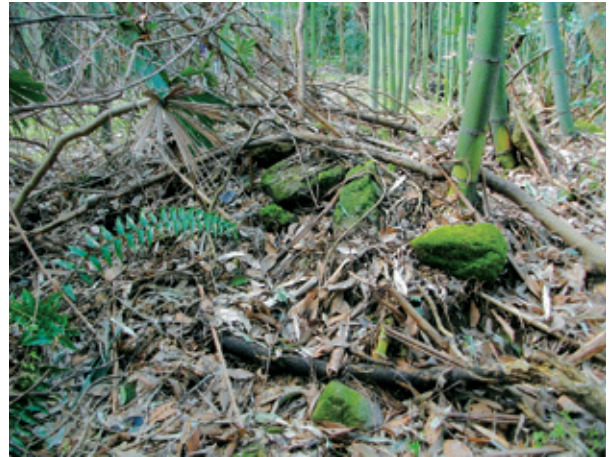
8:塚状の高まり

- ・ 「西城地区」において塚状の高まりを確認した。
- ・ 礫石を集積している。

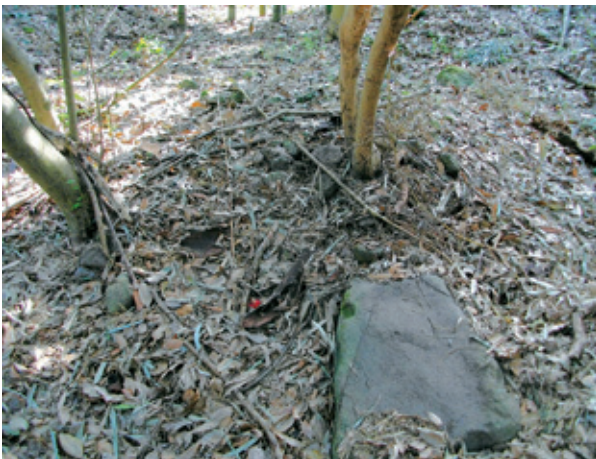
9:塚状の高まり

- ・ 数基の塚状の高まりが存在しており、今後精査の必要性がある。

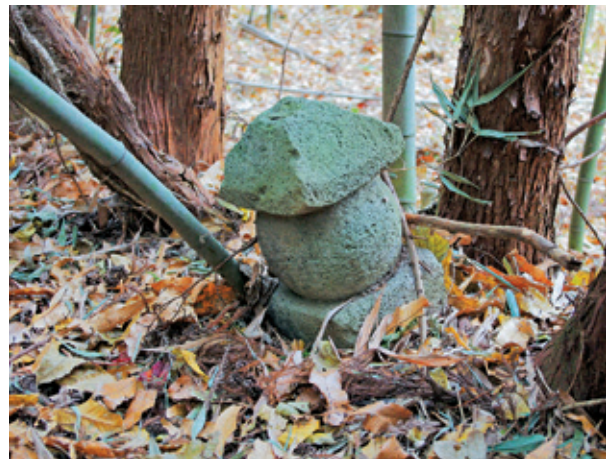
10:一石五輪塔

・畑境の段上に一石五輪塔を1基確認した。(写真No.10) 周辺にその他の石造物はみられなかった。

- ・ H地点において、一石五輪塔を1基確認した。
- ・ 空風輪を欠いている。

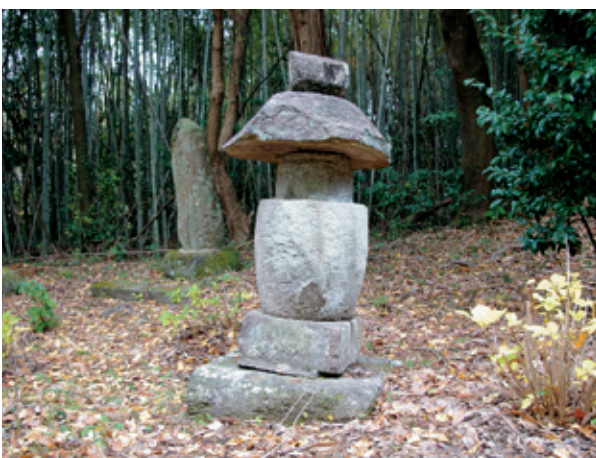
11:宝塔塔身

・残存している宝塔の塔身部分に、別の石塔などの笠部材及び台座を組み合わせて設置している。(写真No.11)

- ・ I地点において、宝塔の部材を確認した。
- ・ 笠部には、別の部材が組み合わされる。

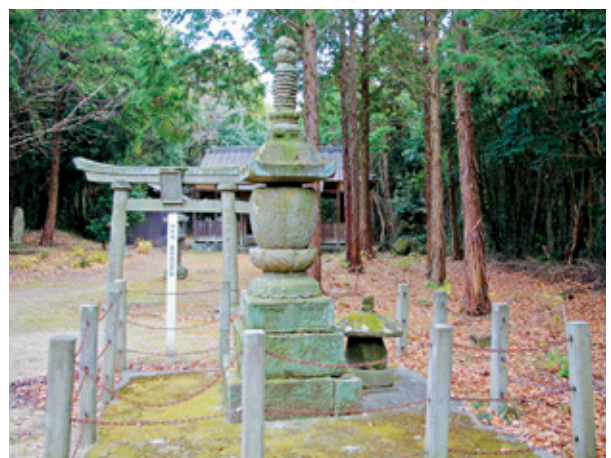
12:国東塔

・国東塔が1基存在している。(写真No.12) 安山岩製で、総高294cm、無銘である。相輪・笠・塔身・請花・反花・基礎・基壇二段の各部位によって構成される。南北朝前半～中頃の造立と考えられている。また、隣接して石幢の柱部より上部部分(龕部?)と思われる部材が存在している。(写真No.13)

- ・ J地点において、確認した。
- ・ 南北朝前半から中頃にかけての造立である。

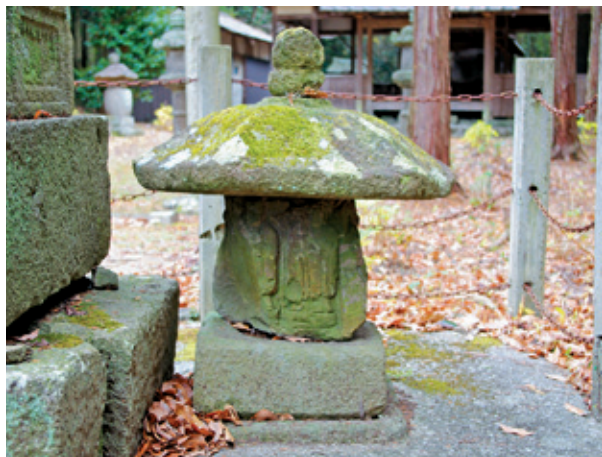
13: 石幢

- ・ 国東塔に隣接して置かれている。
- ・ 石幢の龕部と思われる。

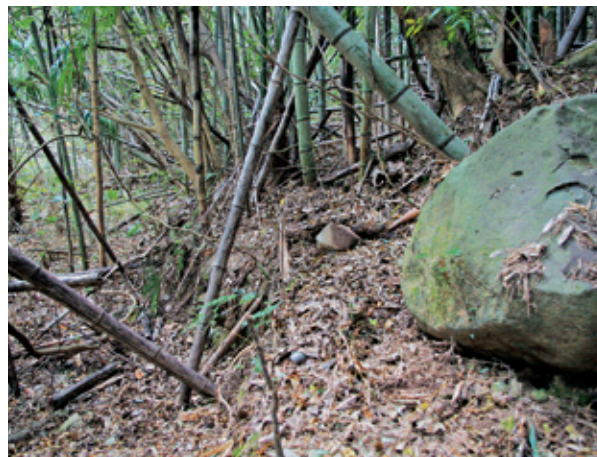
14: K地点現況

・以前の報告書において、五輪塔が1基存在したと報告されている。しかし、今回の調査では、地図上の位置までは確認することができたが、五輪塔自体を確認することはできなかった。(写真No.14)

- ・ 五輪塔が位置していると報告されているが、今回の調査では確認できなかった。

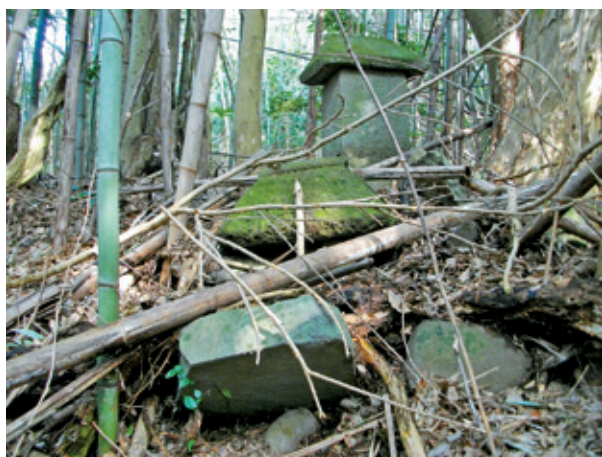
15: 石祠

・新たに石祠2基を確認した。(写真No.15) 周辺は倒木などが目立ち、1基は埋没している状態である。銘文は確認できなかった。

- ・ L地点において、石祠が2基確認された。銘文などは、見られず詳細な時期などは不明である。近世であろうか。

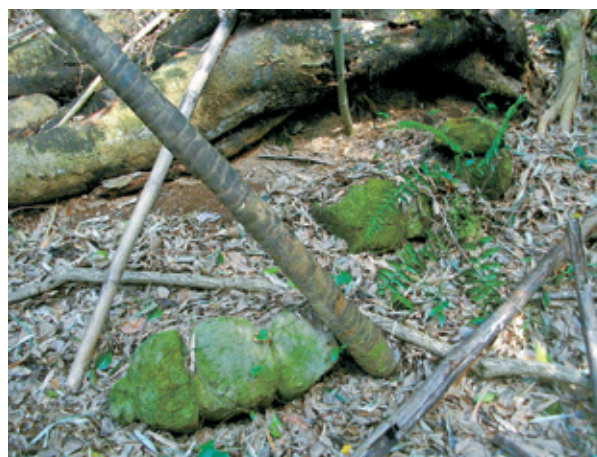
16: 五輪塔部材

・今回の現況確認調査において、新たに確認したものである。(写真No.16) 一石五輪塔は横転し五輪塔はやや埋没している状況であった。一石五輪塔について地輪の形状が火輪を反転もしくは逆三角形のやや特異な形状を呈している。また、五輪塔に関しては、空風輪を消失している。

- ・ M地点において、確認された五輪塔部材と一石五輪塔である。

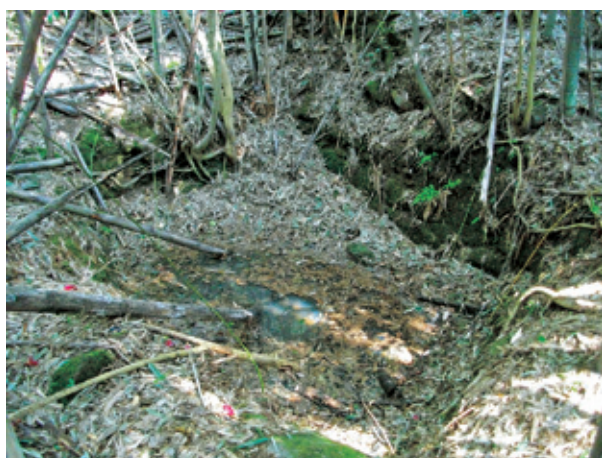
17: 溜池 (W①)

- ・ L地点と同一の段において確認した。寺院との直接の関係は不明である。

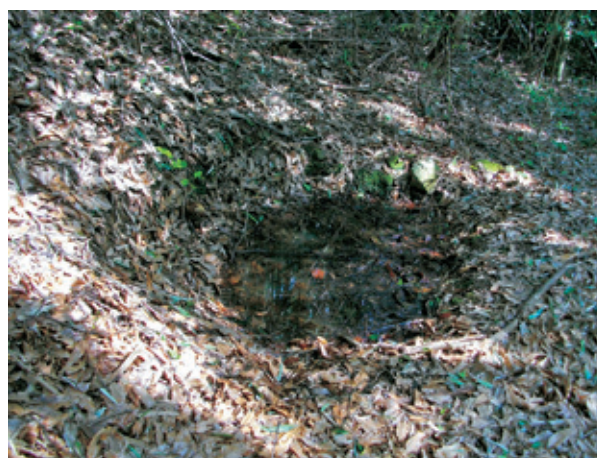
18: 溜池 (W②)

- ・ イヤの谷の中程にて確認された。こちらも、寺院との関係は不明である。

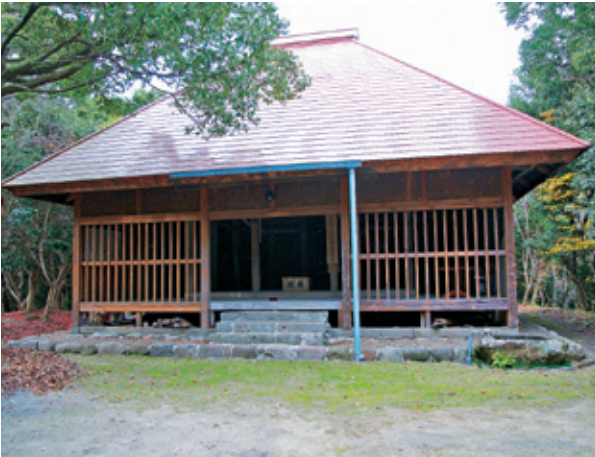
19: 講堂

- ・内陣柱に安永八年（1779）の墨書が残されており、それ以前の建築である。
- ・本尊は薬師如来である。

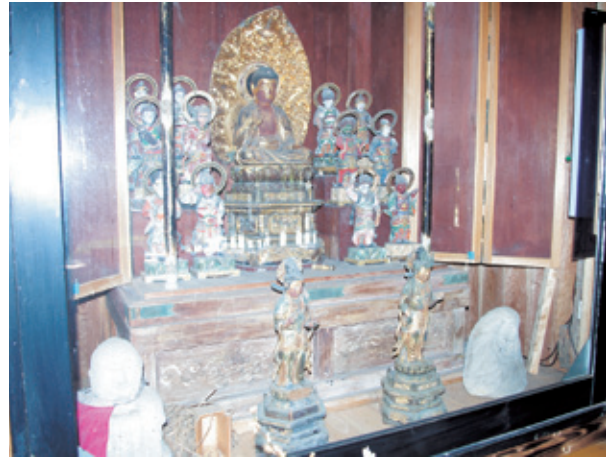
20: 講堂内

- ・講堂内には薬師如来・日光月光・十二神将が安置されている。
- ・薬師如来は、檜材の寄木造りで、室町時代後半頃の製作である。
- ・日光月光・十二神将は江戸時代後半の製作である。

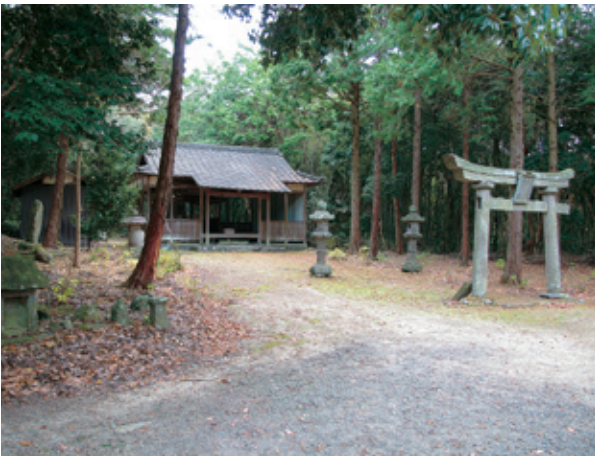
21: 六所権現全景

- ・講堂に隣接して境内が位置している。
- ・鳥居・拝殿・本殿が残る。

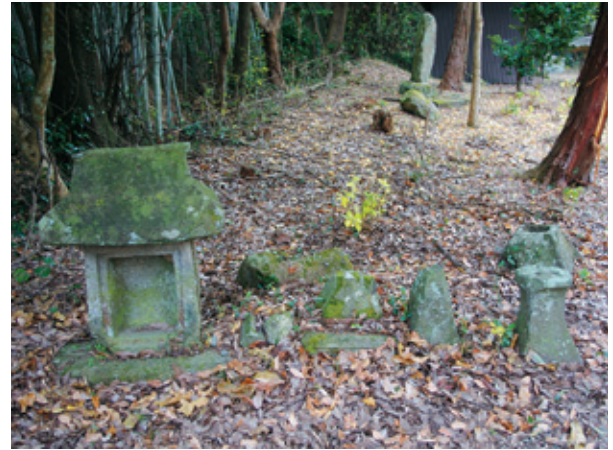
26: 石造物群

- ・ 六所権現内に石祠や灯籠の台座が残る。
- ・ 灯籠には「奉寄進 文久元酉（1861）四月 三明武右衛門」の銘が残る。

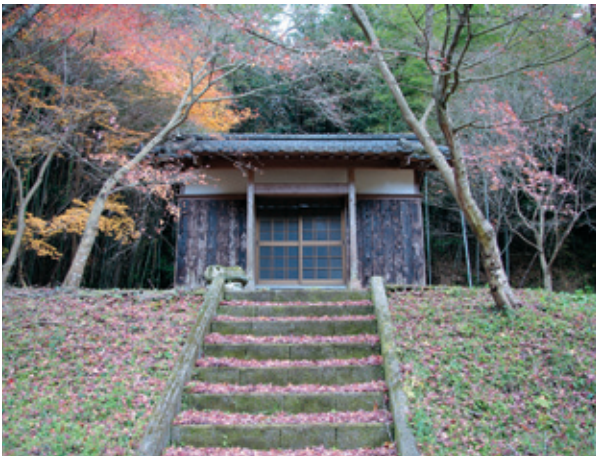
27: 観音堂

- ・ イヤの谷に位置しており、観世音菩薩を安置している。
- ・ 現在の堂は昭和60年頃に建替えられたものである。
- ・ 観世音菩薩は、檜材の寄木造で南北朝期（14世紀前半）の作と考えられる。

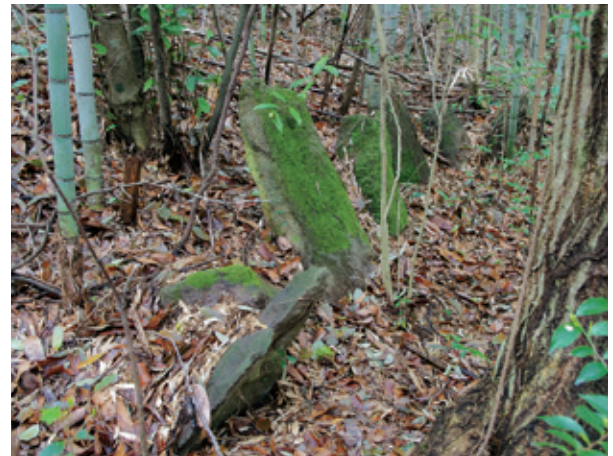
28: 墓地跡 発掘調査地点3

- ・ 発掘調査により、自然石で形成された10基の墓碑が確認されている。また、一部に円礫の区画がみられる。内5基は倒れた状態であり、調査では2基のビットが検出され、寛永通寶12枚や人骨の小片などが出土している。
- ・ 時期として17世紀代が考えられる。

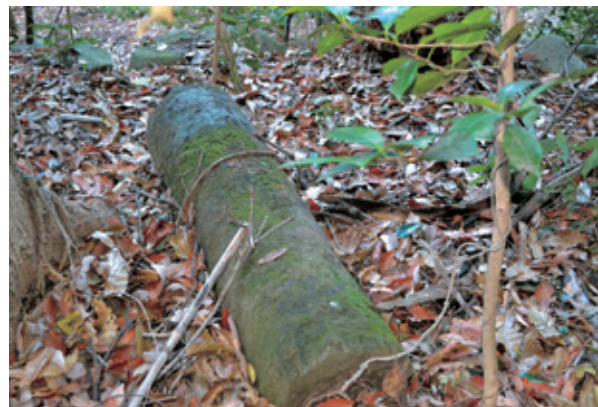
4：鳥居柱部残欠 図版②、③参照／時期：－

- ・院主墓地の北側で鳥居柱部残欠を確認した。後述する、現参道入り口付近の鳥居残欠部材との関係は不明である。
- ・部材の直径は約26.4cmを測る。

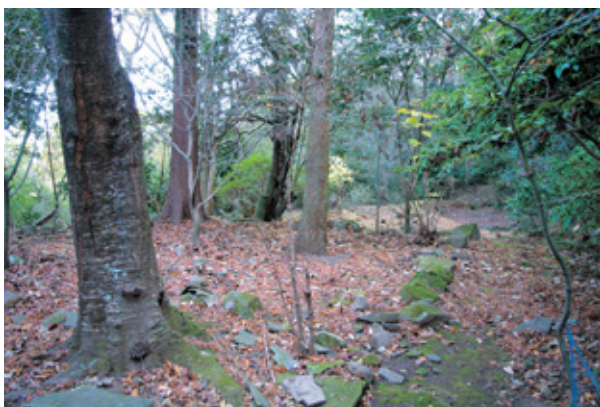
5：礎石跡 図版②、③参照／時期：近世か

- ・以前建物があった可能性が考えられるが、詳細は不明である。周辺に、近世陶磁器が一定量散布しているため、近世時期に何かしらの施設等が存在していた可能性が考えられる。

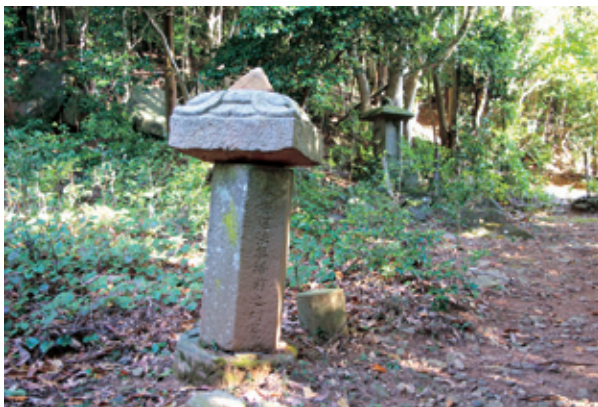
9: 石灯笼

- ・「奉寄進法華塔前之灯笼 宝永四丁亥年（1708）十一月吉日 賀来氏従者 道雪喜捨」とある。
- ・この石灯笼の火袋部分と思われる部材（写真No10）が、一字一石塔の正面に置かれている。

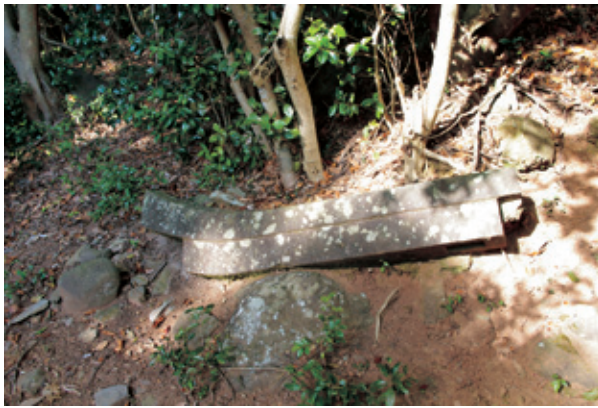
13: V区鳥居部材残欠 図版②、③参照/時期：-

- ・風除権現社へ向う石段手前に鳥居の残欠があり、鳥居の笠木・島木部分が半分と、柱部、及び台石と思われる部材が1点ずつ存在している。(写真No.13)石段を登ると風除権現社とその拝殿跡が立地している。(写真No.14・15)
- ・以前の調査図面内において風除権現社の北側に「石積み」と記載があり、周辺を確認のため踏査した。周辺は大型の礫が多く、集石しているような箇所は確認することができたが、明確に石が積まれているような状況は確認できなかった。

- ・ 風除権現社へ上がる階段手前に鳥居残欠がある。以前の調査においても確認されており、新たに参道付近で確認された鳥居部材とは別個体である。
- ・ 部材は笠木・鳥木の部材が半分と柱部、台石が確認できる。

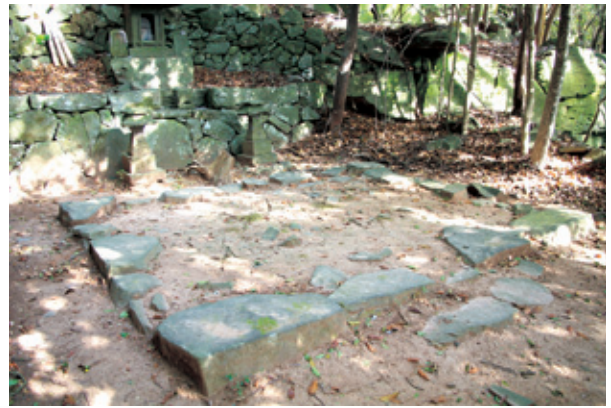
14: 風除権現拝殿跡 図版②、③参照/時期：近世か

- ・ 約4m×3m程の範囲で礎石跡が残されている。社側には小型の石灯籠が置かれており、「嘉永五年(1853)」「佐野村 小野勝右工門」の銘を確認することができる。このことから、近世後期にかけては、来縄地区側からだけでなく、佐野地区側からも参道が形成されていた可能性が示唆される。

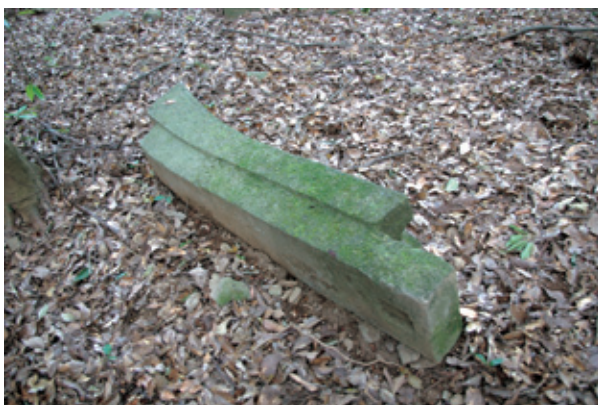
17: 鳥居残欠 図版②、③参照/時期：-

- ・旧参道は、現参道入口の駐車場の西端より10m程雑木林へ入った所に存在している。また、この地点より50m～60m程南側へ旧参道を登った地点で塔ノ隈宝篋印塔を確認した。(写真No.16)
- ・現参道周辺の踏査を行った結果、現参道入り口から東側に入り50m～70m程小さな沢に沿って下った地点で、鳥居の部材を確認した。部材は、鳥居の笠木・島木部分が半分と、柱を固定するための台石と思われる部材が1点ずつである。また、風除権現の石段手前にある鳥居残欠と部材を比較したが、笠木・島木部分の接合部のサイズが合わず、台石の形状にも違いが見られるため、別個体であると考えられる。つまり、鳥居に関しては、風除権現手前に1基と現参道入口付近に1基存在していた可能性がある。(写真No.17)

- ・ 現参道入口から、東側に入り50m~70m程小さな沢に沿って下った地点で鳥居の笠木・鳥木部分と柱部を固定する台石を確認した。山頂の風除権現手前の鳥居部材と比較したが、接合部のサイズが合わず、別個体であることが判明した。
- ・ 聞き取り調査により、正確な場所は不明であるが、周辺に貴船神社が存在していたということであり、それに関連する鳥居部材の可能性が考えられる。

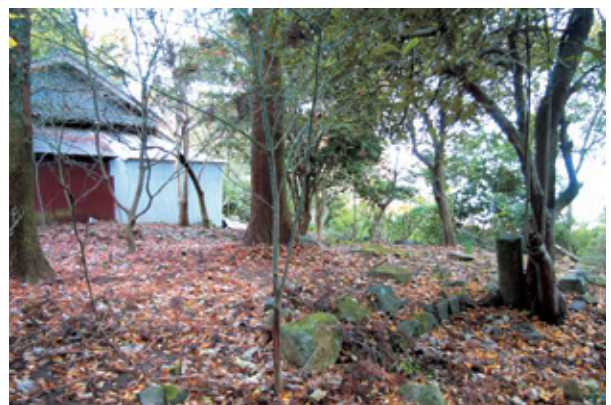
18: 鳥居柱部残欠 図版②、③参照/時期：-

- ・ 銘は残されているが、風化が激しく詳細は不明である。Ⅲ区奥側の写真No.4の鳥居と形状的に類似しているように考えられる。
- ・ 鳥居は写真右側の樹木に沿う形で残されている。

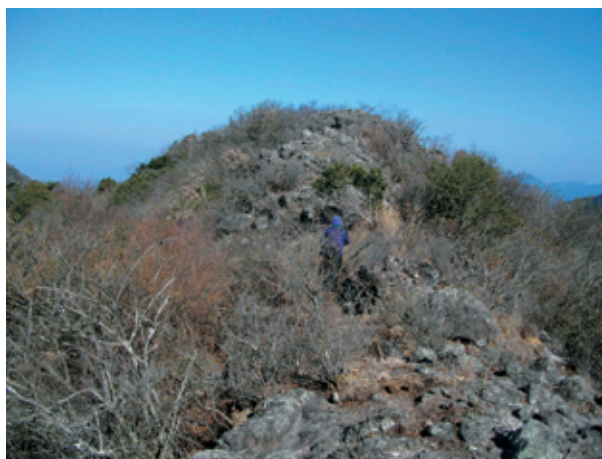
1：鞍懸山山頂

- ・山頂は岩肌が露頭しており、石造物などは確認できない。
- ・山頂から北西方向において、奥畑鞍懸城の遺構と考えられる堀切りがみられる。

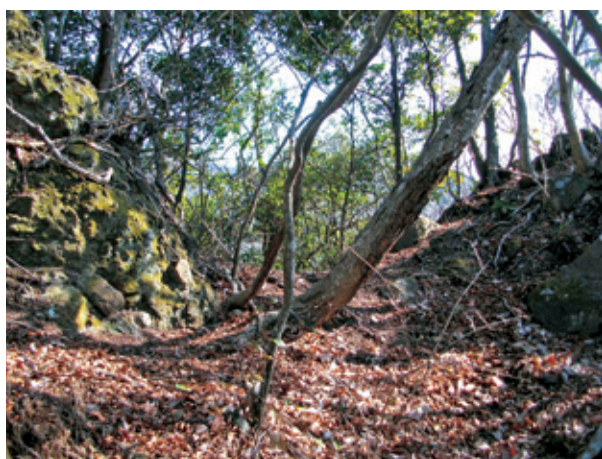
3：鞍懸城跡堀切り

- ・山頂とA地点の間に堀切りが残る。

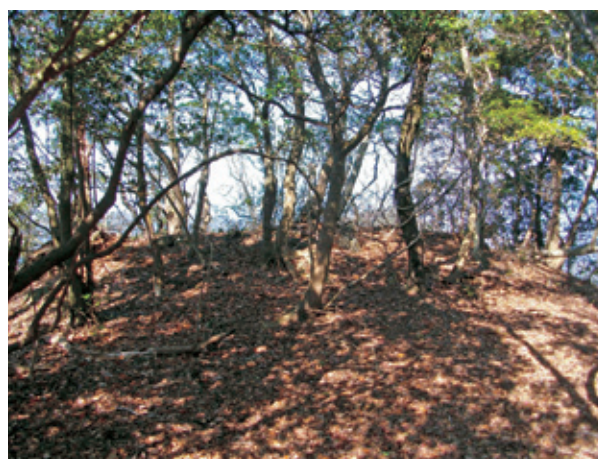
4：A地点

- ・山頂より北西側において600m程の平坦面が存在している。建物が存在したのであれば、この地点周辺が想定される。

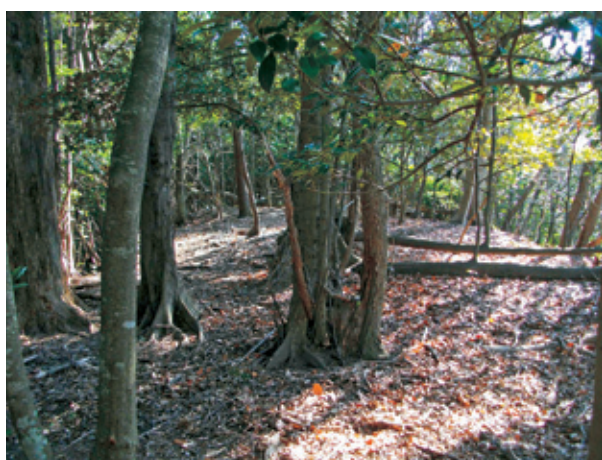
5：B地点

- ・A地点より北西側へ下ると、南北の尾根上に延びる平坦面が存在している。写真No.6の墓碑と思われる石造物が存在している。

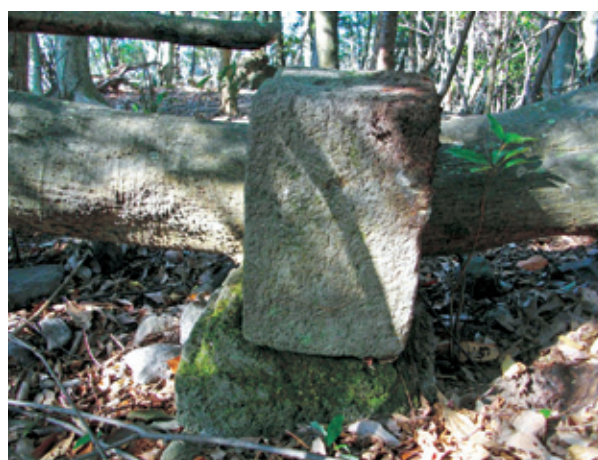
6：墓碑

- ・B地点において墓碑と思われる石造物を1基確認した。銘文などは確認できなかった。

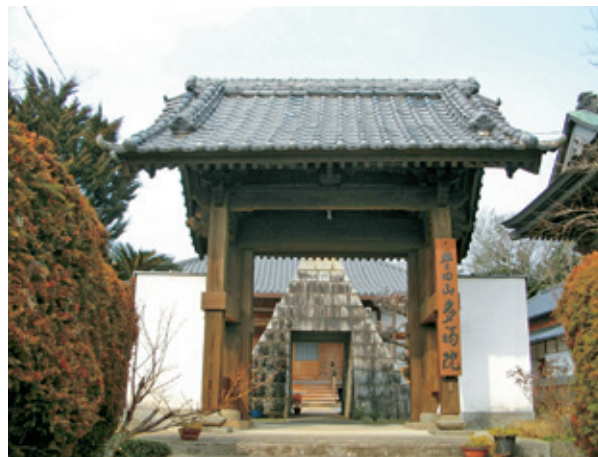
2:山門 図版②参照/時期：近世～現代

・「豊田山多福院」と掲げられる。  
・220年～250年程前の火災に見舞われるまでは、東門として機能していたものと考えられる。

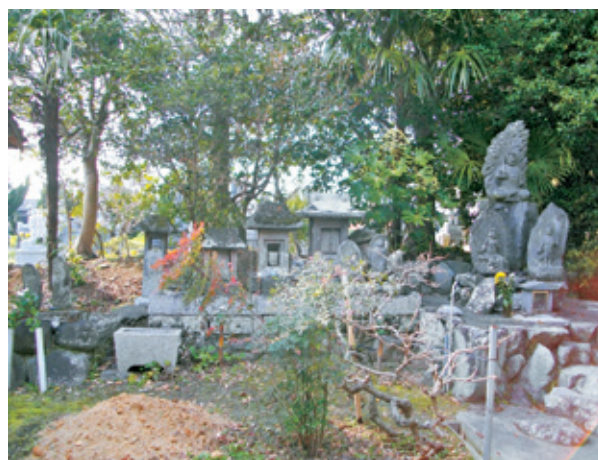
6:石造物群 図版②参照/時期：近世

・石祠や相輪残欠・不動明王像等が見られる。

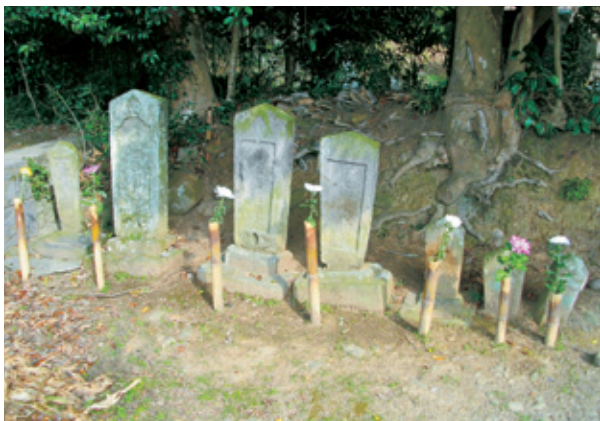
7: 近世墓碑

- ・元禄年銘の板碑型墓碑が一行に並ぶ。

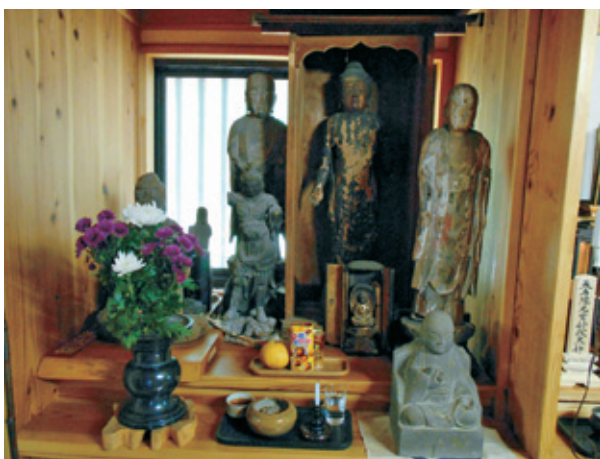
11: 菩薩形立像

- ・厨子内の菩薩形立像はC地点の小堂に安置されていたものである。室町期の作と報告されていたが、渡辺文雄氏から形態的特徴から平安時代まで遡るものと御教示を得た。『宇佐国東の寺院と文化財』大分県立宇佐風土記の丘歴史民俗資料館報告書第8集 大分県立宇佐風土記の丘歴史民俗資料館
- ・菩薩形立像の両脇には、地藏菩薩立像や毘沙門天立像が安置される。すべて室町期の作である。
- ・風化が著しいが、木造仏も2躯ほど安置されており、近世よりも時期的に古いものと推定される。

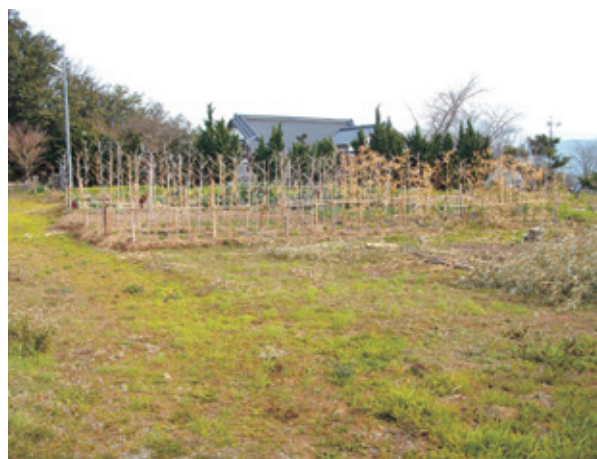
12: 調査地点

- ・平成10年度に光明寺西側の畑地で発掘調査が行われている。(写真No.12)1～4号のトレンチが設定され、遺物としては土師器皿・龍泉窯系青磁碗・瓦器椀・無頸陶器等が出土しており13～16世紀代が中心となると報告されている。現在も畑地であり、以前の写真と比較しても、大きな変更点は確認できない。

- ・4本のトレンチを設定している。
- ・13～16世紀にかけての遺物が出土している。

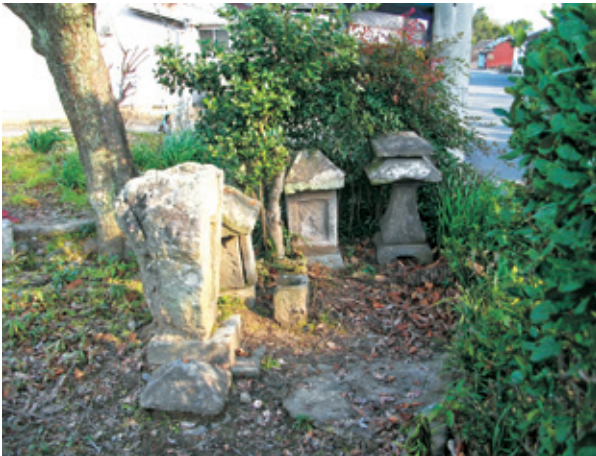
3：石造物群

- ・琴平宮から北へ向かった突き当りの道沿いに、石祠・石灯籠脚部等4基程の石造物を集積している。
- ・来迎寺との関係は不明である。

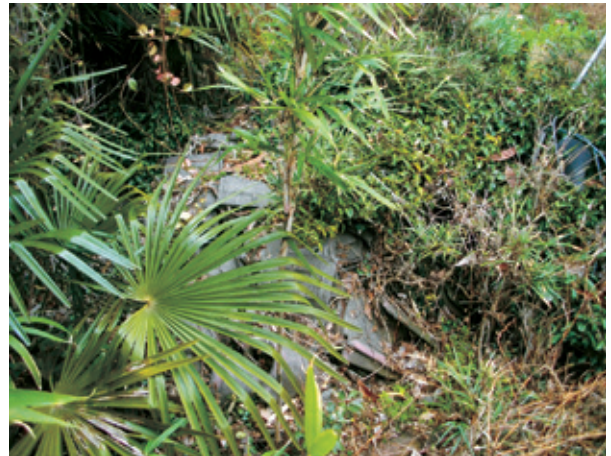
4：蟹家堂か

- ・桂陽小学校西側の民家の裏側に蟹家堂という小堂が位置しており、来迎寺に関連するとされている。
- ・竹林の中に倒壊した廃屋の部材と瓦類を確認したが、蟹家堂であるという確証は得られていない。

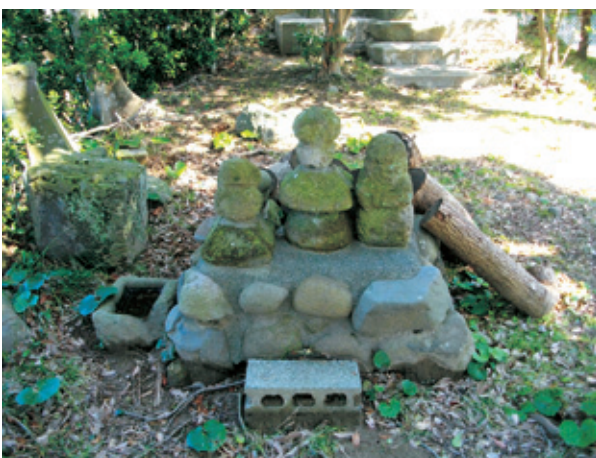
5：山神社境内五輪塔群

- ・県立高田高校の西側に志手町の山神社が位置している。その境内に一石五輪塔が集積されている。
