寺院名	應 曆 寺		寺院番号	㉑
所在地	大字大岩屋			
居住状態	有住		種 別	個 数
指定文化財	堂の迫磨崖仏（県史跡）	各種文化財 員 数	木 造 建 築	1
	應曆寺宝篋印塔（市有形）		礎 石 跡 等	1
	不動明王坐像（県有形）		石 造 物	7
	千手観音・不動明王立像（市有形）		仏 像	4
	阿弥陀如来坐像（市有形）		美 術 品	
	燈明像（市有形）		古 文 書	1
	應曆寺文書（市有形）		そ の 他	1
	應曆寺奥の院寄進札（市有形）			
特筆すべき 文 化 財	・山門（写真No.1）	・祖形一石五輪塔（写真No.4）		
	・石祠（写真No.5）	・宝塔(写真No.8)		
	・講堂跡（写真No.13）	・山王七社大権現（写真No.17）		
	・應曆寺国東塔（写真No.20）			
寺 院 管 理 状 況	<p>〈文化財管理状況及び聞き取り調査概要〉</p> <ul style="list-style-type: none"> ・本堂内には、本尊以外に各堂宇にて安置されていた仏像について、風化を避けるために移動可能なものについては本堂内に安置されている。燈明像は、ガラスケース内に納められ展示されている。 ・奥の院を形成する石垣の南側の斜面地において、土師器片が多量に散布しているのを確認した。時期としては、13世紀頃の土師器皿などが主体を占めると考えられる。また、嶽ノ堂跡周辺においても、土師器の散布がみられ、今後、考古学的遺物と安貞二年（1228）の『六郷山諸勤行并諸堂役祭等目録』や嘉元二年（1304）の『六郷屋山例講谷役配分注文』といった文献資料との比較検討を行うことで、より正確な開基時期などの解明につながるものと考えられる。 ・嶽ノ堂跡地において、長胴型の瓶と思われる土師器底部を表採した。経筒の可能性が考えられるが、類例が少なく今後の精査が必要と思われる。（土師器散布域を大岩屋実測図に記載） ・Ⅲ・Ⅳ区にある石段（図版②参照）については、老朽化が進み石が動くものがみられる。また、土器散布域も斜面からの土砂の流入が顕著である。 ・住職によると、應曆寺は本堂が立地する地点から約300m程南側に下った地点にあったとされ、現在の不動堂跡地周辺に存在していた可能性が示唆される。

寺院現況及び変更点

寺院名	無 動 寺		寺院番号	㊸
所在地	大字黒土			
居住状態	有住		種 別	個 数
指定文化財	薬師如来坐像及び十二神将（県有形） 薬師如来坐像（県有形） 大日如来坐像（県有形） 不動明王坐像（県有形） 日光月光菩薩像（市有形） 身濯神社寄進札（市有形） 身濯神社磨崖宝塔（市有形） 福真磨崖仏（県史跡） 中の坊磨崖仏（市史跡）	各種文化財 員 数	木 造 建 築	
			礎 石 跡 等	
			石 造 物	7
			仏

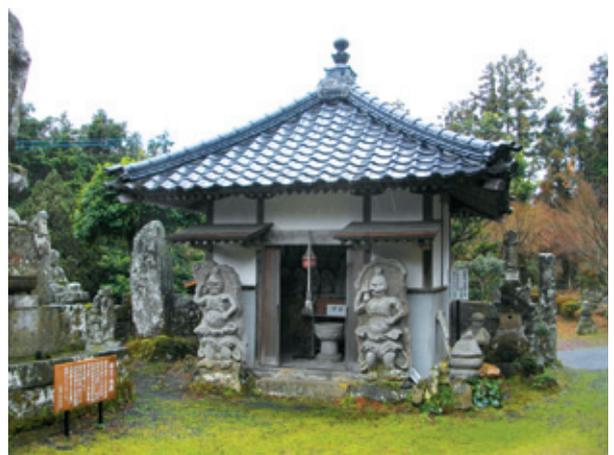
5：石祠（中に聖徳太子像） 図版②、③参照：I区／時期：室町時代

- ・室町時代の作と推定され、祠の中に聖徳太子像が浮き彫りされている。
- ・奥の院の手前の石に浮彫りされている磨崖仏についても、聖徳太子像という報告もあるが詳細は不明である。

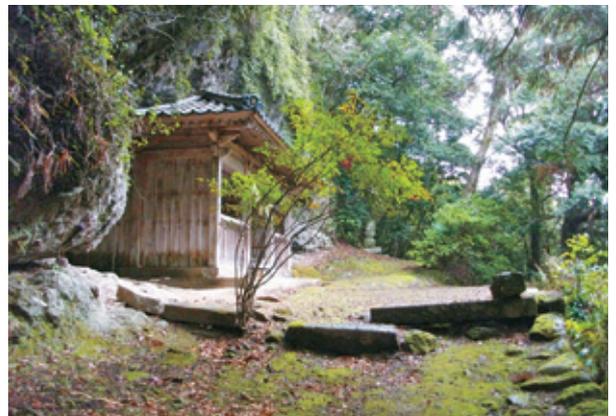
17: 山王七社大権現 図版②、③参照：Ⅳ区／時期：-

- ・嶽ノ堂跡をさらに西側奥へ進んだ所に山王七社大権現がある。
- ・石祠の奥壁には種子曼荼羅が刻まれている。

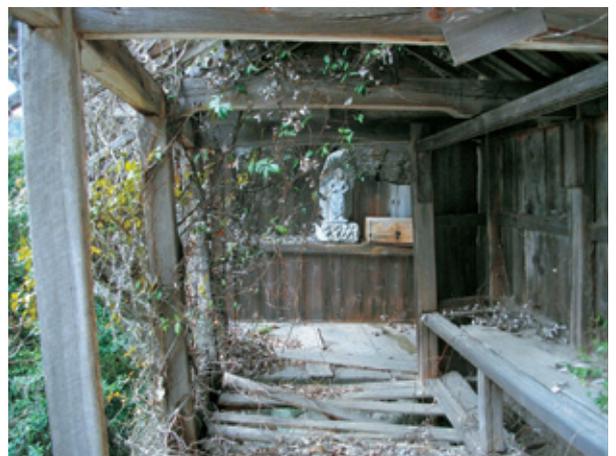
5：1号岩屋 図版①参照／時期：中世？

- ・身濯神社から山道を進むと、崖面に1号岩屋が立地している。堂は、やや荒廃している印象を受ける。
- ・現無動寺が黒土岩屋（旧本松房）跡と考えられており、中世より続く岩屋の可能性も考えられる。

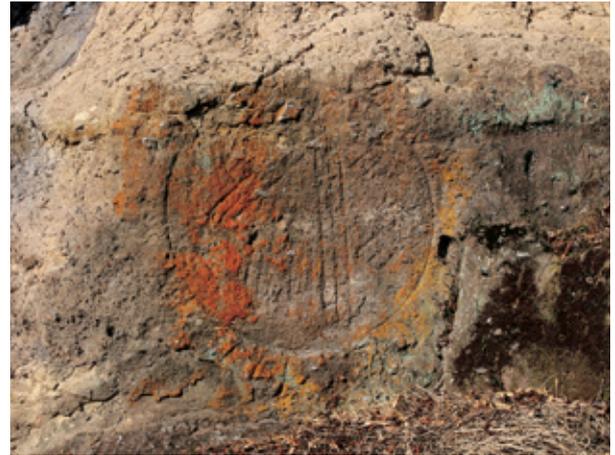
19: 磨崖宝塔② 図版②: Ⅲ区/時期: 鎌倉~南北朝?

- ・磨崖宝塔①に比べ、風化が著しい。以前の調査では、4基と報告されているが、現在は3基しか確認することができない。

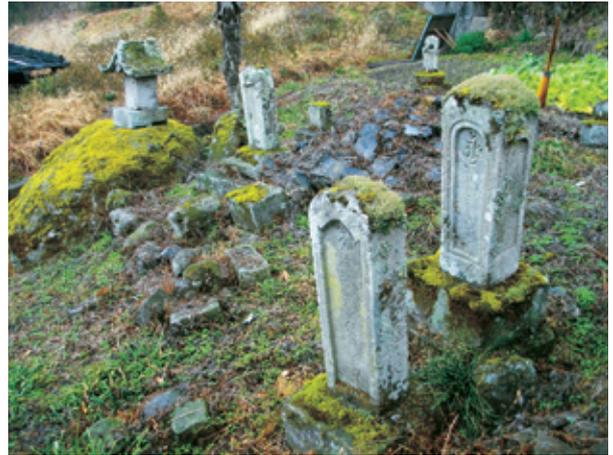
8:本松房墓地 図版②、③参照:Ⅳ区/時期:近世

- ・多数の墓碑が存在しているが、倒壊や欠損しているものが多数みられる。
- ・元文三年(1738)以降の墓地群と推察される。

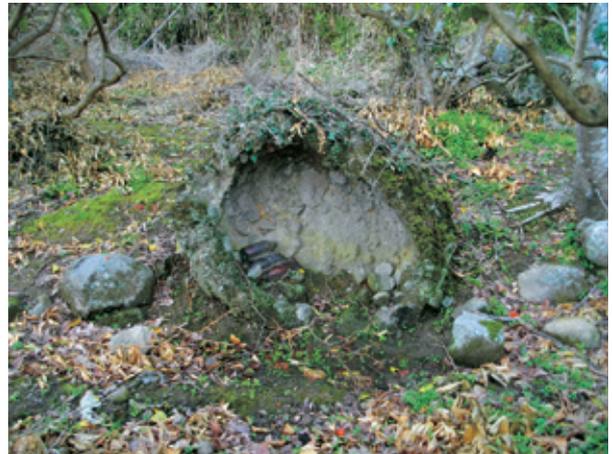
10:手水鉢 図版①参照/時期:-

- ・御堂より北東方向に100m程移動した地点に手水鉢が横倒しとなった形で残されている。石風呂の可能性も指摘されている。
- ・この手水鉢周辺に本松房が存在していたとされる。

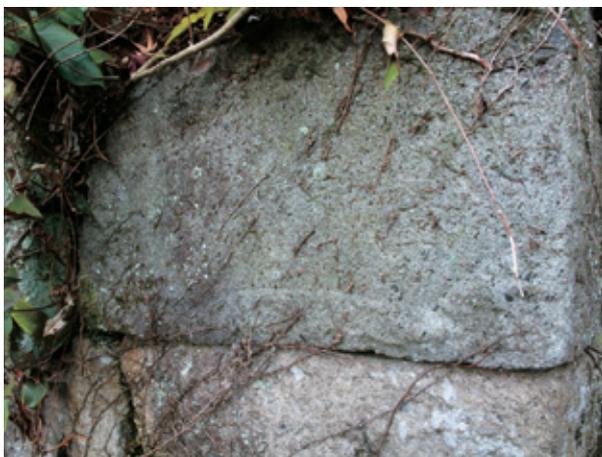
11: 銘文入り隅石 (a) B区手前石垣/時期: 近世?

- ・ B区へ登る参道の左右に銘文入りの隅石が残されている。
- ・ 現状では、扇形の杵の痕跡のみが確認できる程度である。
