## 寺院現況及び変更点

## 文化財の現況・詳細（1）

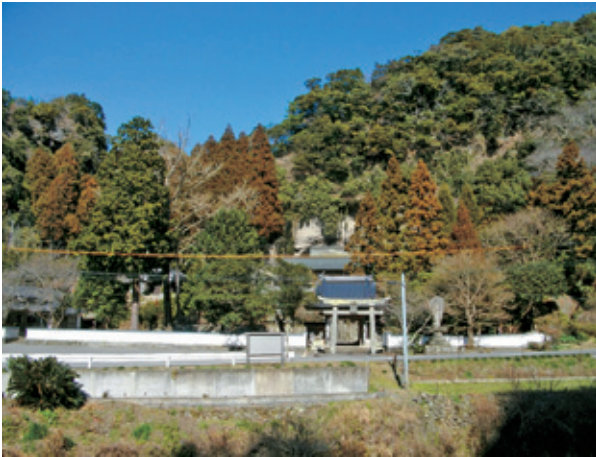
1：六所神社

- ・境内には六所神社・賀来社・夷社・大綿積社が祀られている。
- ・文献史料から復元すると、当神社が旧霊仙寺跡「夷岩屋」と考えられる。

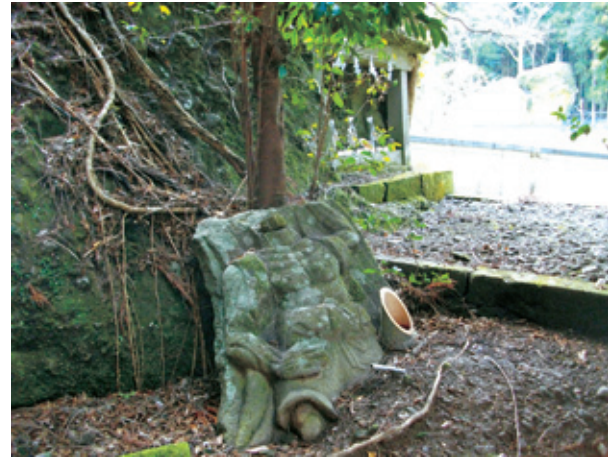
2：仁王像残欠

- ・六所神社の境内は、堀と石垣に囲まれており、2つの段から形成されている。一段目は約1600㎡の広さを有しており、山門過ぎて左側に社務所、右側に手水場と池が存在している。この手水場のさらに東側には、石造仁王像の残欠が1 軀と岩面が露出している地点に磨崖像が3 軀浮き彫りされている。仁王像は、首から上が消失しており、膝からは地面に埋没している状態である。(写真No.2) 磨崖像については、左から「比丘尼形坐像、比丘形坐像、比丘尼形坐像」の順に彫り込まれている。(写真No.3)

- ・六所神社磨崖仏に隣接している。
- ・阿形像で頭部を欠いている。脚部は埋没している。
- ・対となる吽形については、不明である。

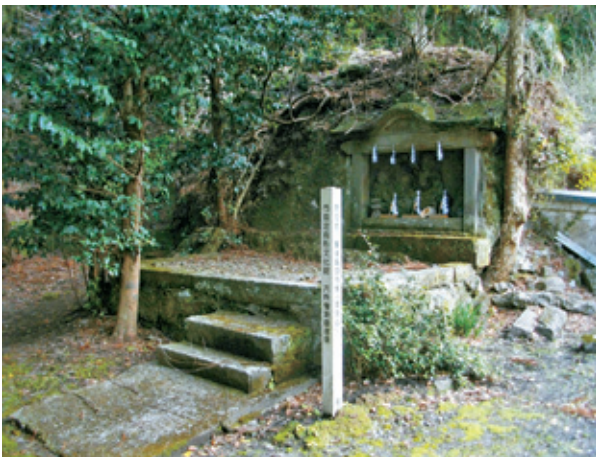
3：六所神社磨崖仏

- ・山門を過ぎて右側に位置する。
- ・磨崖像は摩耗が激しいが、中央に比丘形坐像でその両側に比丘尼形坐像の3体とされる。
- ・覆屋は石造である。前面に堂の痕跡が残る。
- ・室町時代中期の作とされ、市指定の有形文化財に指定されている。

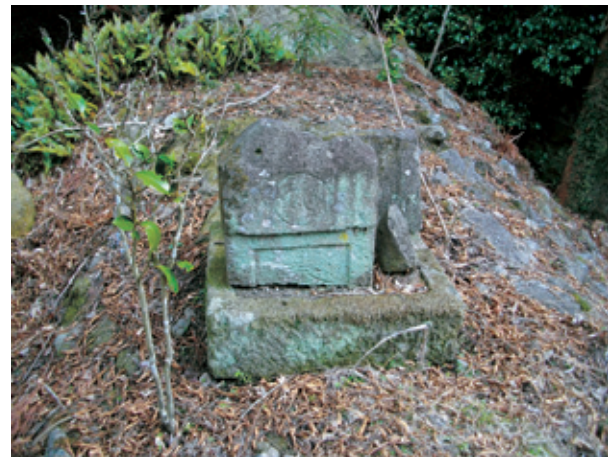
4：板碑

- ・磨崖仏が彫られている岩面の上部で、板碑が1 基半損した状態で置かれている。(写真No.4)
- ・境内二段目へ続く石段を登ると、約900㎡程の平坦面が存在している。石段の左右には宝永三年(1706年)から安政五年(1858年)に製作された石灯籠が8 基並んで立地している。(写真No.5) 銘文などは、現状でも十分に確認できる。

- ・六所神社磨崖仏が彫られた岩山の頂部に位置している。欠損しており詳細は不明である。

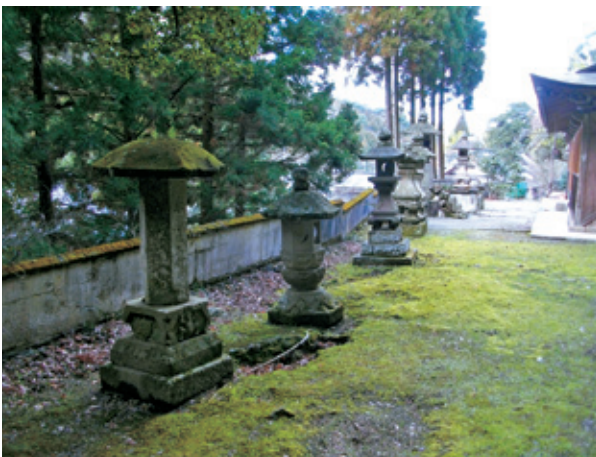
5：石灯笼群

- ・参道の石段を上ると、拝殿の前に至る。その両側に石灯笼が8基建っている。
- ・宝永三年(1706)から安政五年(1858)にかけて建てられたものである。

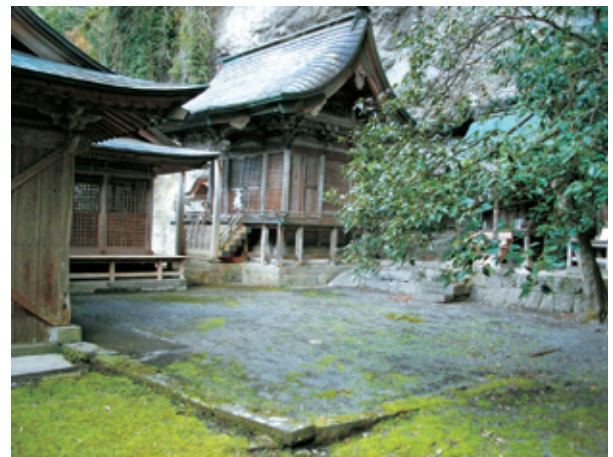
6：本殿

- ・本殿は岩陰に建てられている。写真手前には、基壇跡と考えられる区画が確認できる。かつて講堂があったとされ、礎石が規則的に並んでいる。

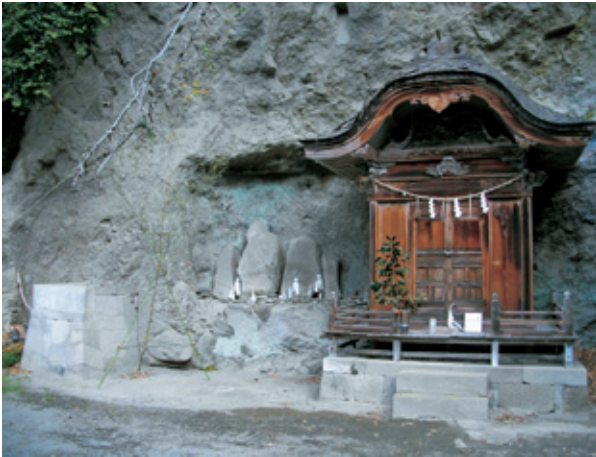
7: 板石状石造物・大綿積社 図版②参照/時期: 江戸後期

- ・ 本殿の左側に位置する。
- ・ 板石は岩肌を方形に彫られた中に安置されている。銘文等は、刻まれていない。
- ・ 大綿積社に関しては、江戸時代後期に築造されたものということである。

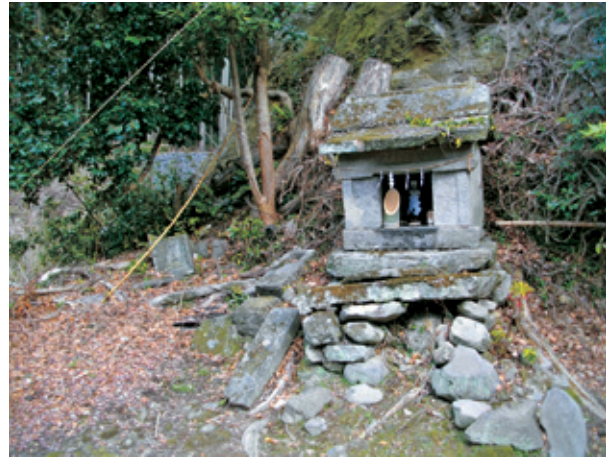
8: 石祠・鳥居残欠

- ・石灯籠と同平坦面上に拝殿(旧拝殿跡基壇)・申殿・本殿がある。(写真No.6) また、本殿向かって左側の岩壁に沿って、大綿積社、さらにその左側に板石が4 基確認できた。(写真No.7) この大綿積神社の別名が、以前報告されている龍神社である。
- ・拝殿向かって左側に神饌所が立地している。その裏側の岩肌沿いに、石祠1 基と鳥居の神額と思われる残欠(写真No.8)があり、神額には「龍神王」の銘が刻まれている。この神額の残欠から、南東に約10m程の場所に、鳥居の台石のような石造物を1 基確認した。推察の域を出ないが、本来はこの場所に大綿積社の鳥居が存在していた可能性は十分に考えられる。

- ・ 大綿積社の左側、崖沿いに位置する。鳥居の神額が残されており「龍神王」と刻まれる。
- ・ 前面には鳥居の台石が1ヶ所残されており、同一部材であろうか。

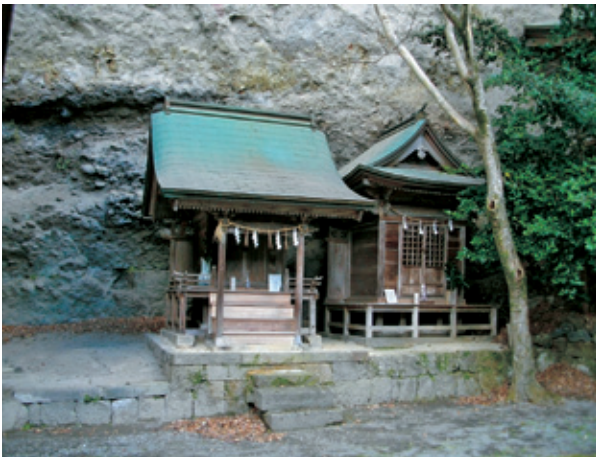
9: 賀来社・太子社 図版②参照/時期: 江戸後期から幕末

- ・本殿向かって右側に、賀来社と太子社(写真No.9)が立地している。両社とも江戸時代後期のものであるが、特に目立った欠損などはみられない。さらに、この二つの社の右側の岩肌のやや高い位置に夷神社(写真No.10)が立地している。19世紀初頭頃の築造とされており、社がやや高所に立地しているため小規模の石段が形成されており、登り口には鳥居が存在している。

- ・ 本殿の右側、崖沿いに位置する。
- ・ 嘉永五年の余瀬家庄屋日記及び『太宰管内志』に記載されている。
- ・ 賀来社が幕末、太子堂が江戸後期の建築とある。

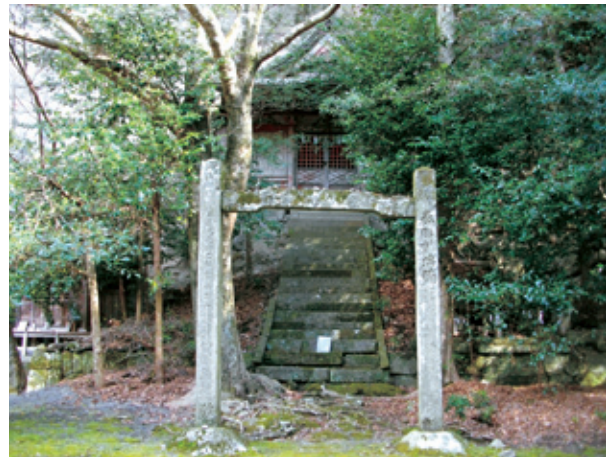
10: 夷神社

- ・ 社殿内に9軀の平安後期造立とされる木造仏が安置される。いずれも樟材の一木造である。
- ・ 前面の石造門については、宝暦九年(1760)銘が残る。

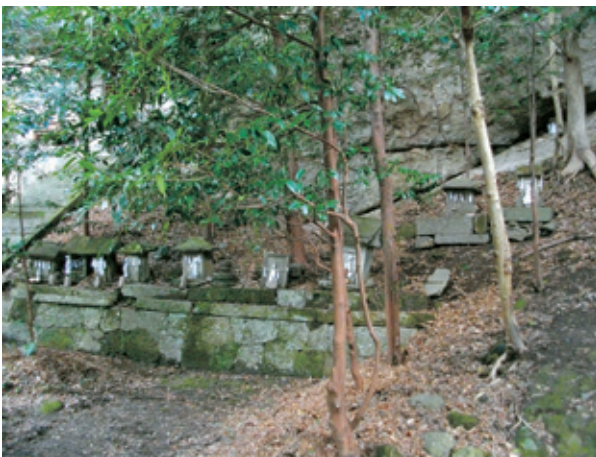
11: 石祠群・五輪塔残欠

- ・夷神社へ登る石段右側に、10基の石祠と神額及び五輪塔残欠と思われる部材1 点が置かれている。(写真No.11) 以前の報告では、「6基の石祠と天満宮の扁額…」と記載されているため、その後、石祠や五輪塔残欠を他の場所から移設したのか、石段付近の石祠のみを報告したのかは不明である。
- ・夷神社から石祠群の前を通過し、さらに東側へ移動すると鳥居残欠と台石並びに石祠1 基が存在している。(写真No.12)

- ・ 夷神社の前面に石祠7基・神額1基・五輪塔部材が残る。
- ・ 神額には「天満宮」とみられる。

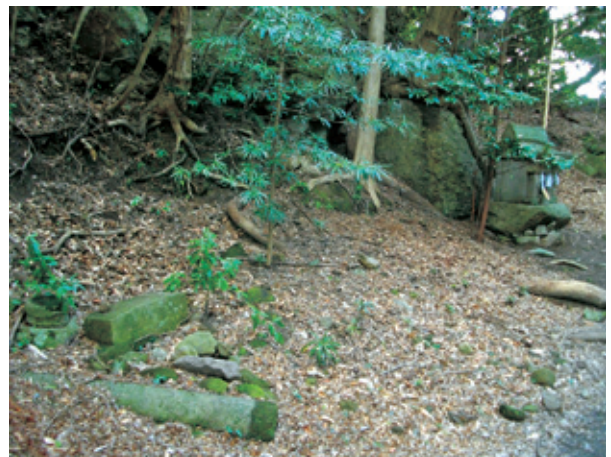
12: 鳥居残欠・石祠

- ・ 夷神社の前面において確認した。
- ・ 鳥居の部材は「天満宮」の神額と同一であろうか。

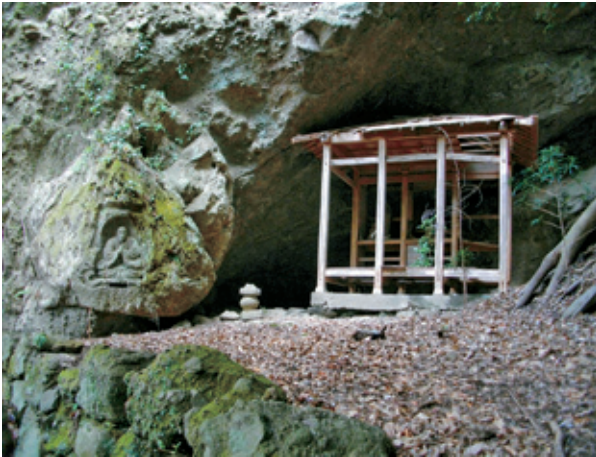
13: 堂及び岩屋 図版②参照/時期：－

- ・六所神社の東端には、急峻な小道が存在しており、これを登ると石垣で形成された小規模な平坦面が岩窟に沿う形で形成されている。この地点が、旧六所権現跡とされており、簡素な造りの御堂内に木造仏が数体残されている。(写真No.14) 木造仏は風化が著しい印象を受ける。
- ・御堂向かって左側の岩肌には、仁聞菩薩磨崖像もしくは六所神社薬師堂磨崖仏と呼ばれる磨崖仏が1 軀あり、以前の写真と比較しても風化などの著しい劣化は確認できない。この磨崖仏と御堂の間に、五輪塔が1 基位置している。(写真No.13)

- ・夷神社より右側へ上ると岩窟に堂が位置している。
- ・堂の左側の岩肌に残る磨崖仏は、仁聞菩薩といわれている。16世紀の作と考えられる
- ・旧六所権現とされている。

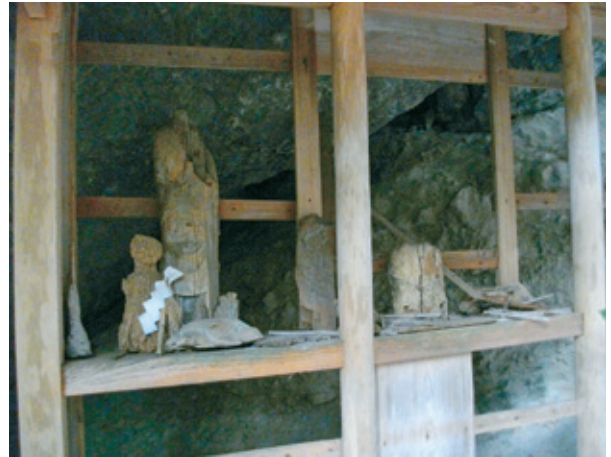
14: 木造仏 図版②参照/時期：－

- ・堂の内部には、5 軀の木造仏が残る。破損がはげしく詳細は不明である。

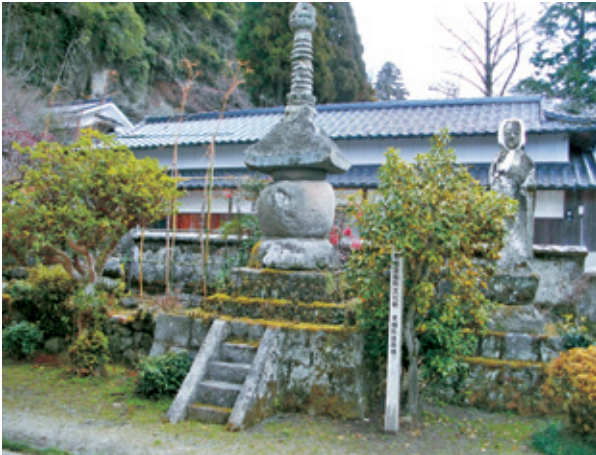
19:実相院国東塔 図版②参照／時期：15世紀前半～中頃

- ・かつて六所神社の境内に所在していたが、明治の神仏分離令の時に前面の川に捨てられていたものを大正時代に当時の住職が移動したものである。
- ・制作年代は、15世紀前半から中頃と報告されている。

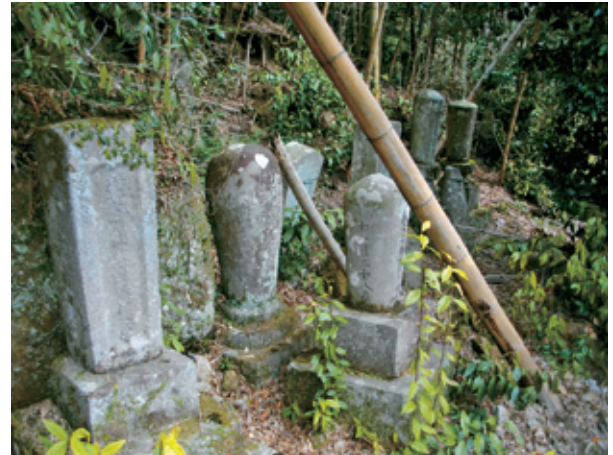
20:実相院墓地 図版②参照／時期：－

- ・実相院(写真No.15)は、霊仙寺と六所神社の中間に位置している。『太宰管内志』の記載から推察すると、霊仙寺もしくは夷岩屋の子院の可能性が示唆されている。境内は約1100㎡の広さを持ち、本堂・庫裡・山門(写真No.16)・鐘楼(写真No.17)などから構成されている。境内の石造物については、石像4 基・五輪塔7 基・宝塔1 基・石灯籠1 基(写真No.18)が確認できる。また、市指定有形文化財である、高さ3.69mの実相院国東塔(写真No.19)も存在している。
- ・本堂北側の山腹に実相院墓地が存在している。墓地には、13基の無縫塔及び墓碑、2 基の板碑が存在している。以前の報告では「13基の墓碑と1 基の板碑・・・」と報告されておりその数が相違しているが、墓地と六所神社の間の谷部で擁壁工事が行われており、これに関連して石造物の移動が行われた可能性も考えられる。(写真No.20)

- ・本堂の裏側に住職の墓が位置している。宝永六年（1709）銘が最も古く、昭和五十三年（1978）が最も新しい。13基が確認できる。
- ・南北朝前期と見られる板碑が2基確認できる。

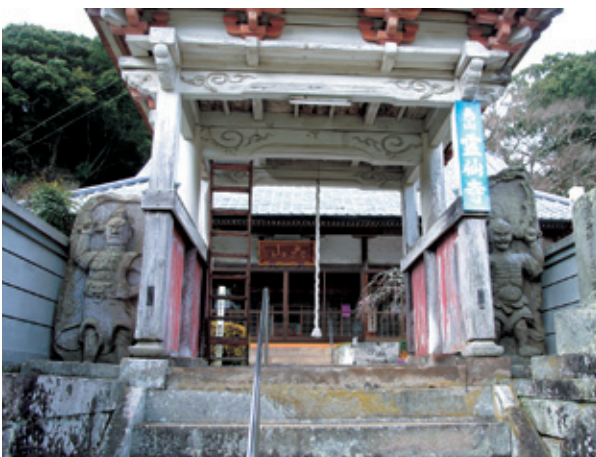
23:山門・仁王像 図版②参照／時期：近世か？

- ・山門は六所神社に位置していたが、明治の神仏分離令の時に移築したものといわれている。
- ・仁王像も六所神社より移築されたものという。厚さ25cm程の板石に彫刻した半肉彫りである。

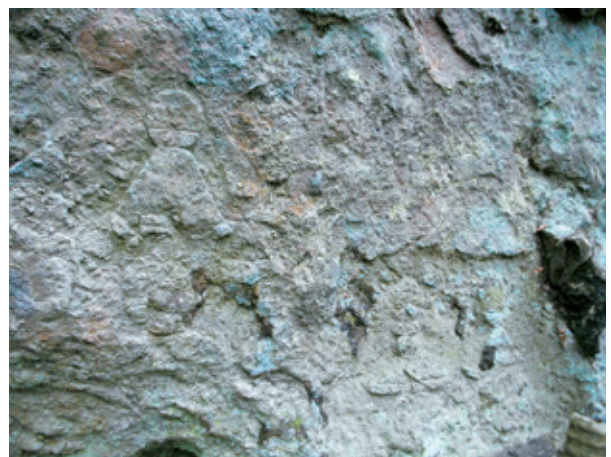
30: 磨崖五輪塔② 図版③参照/時期: 室町末期~江戸初期頃か

- ・ 霊仙寺旧墓地の最上段の岩肌に磨崖碑が彫られるが、その左側に位置している。右側の磨崖五輪塔と同様に3基が彫られるが、こちらは風化が著しく、銘は不明である。

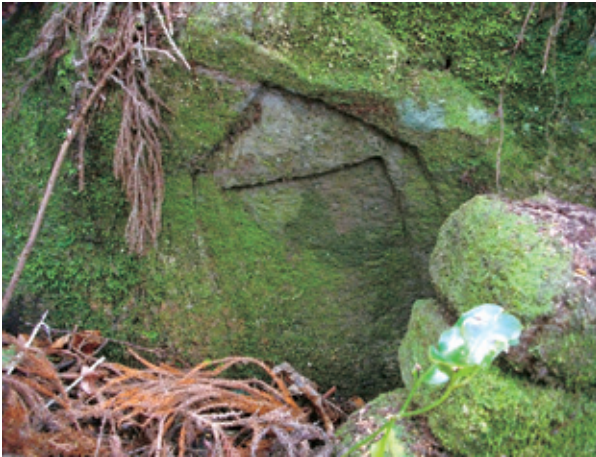
31: 磨崖碑③ 図版③参照/時期: -

・ 銘文は確認できず時期は不明である。

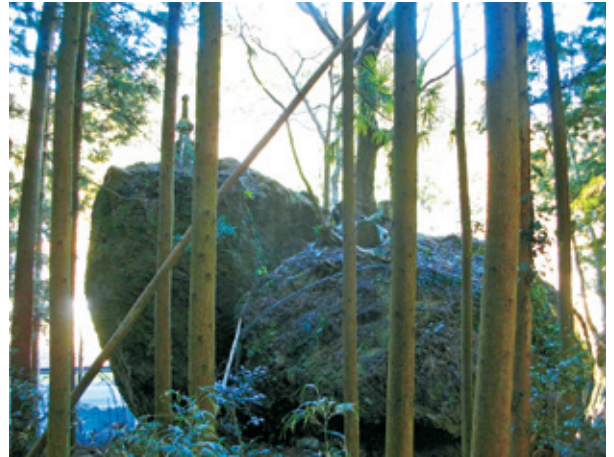
38: 宝篋印塔

- ・ 霊仙寺旧墓地に向かって左側の巨石上に位置する。
- ・ 相輪上部を欠損しており、銘文もみられない。
- ・ 時期については、16世紀前半と考えられている。

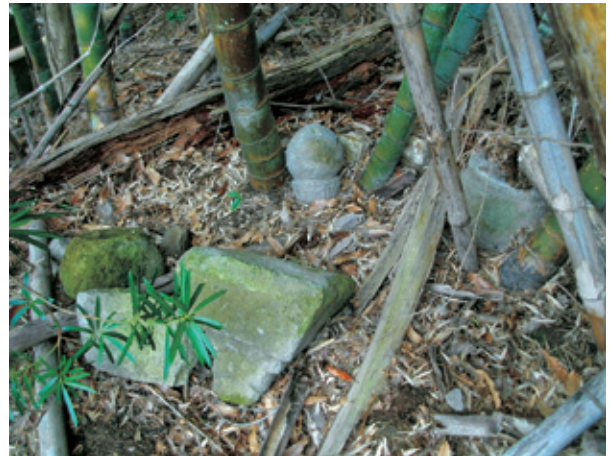
40: 宝塔①

- ・上坊中には、善花坊・焼尾岩屋・今夷岩屋が集中して立地している。六所神社前の県道653号を東側へ約500m程で、谷部に沿うような形で上坊中の集落がある。この付近が、善花坊(写真No39)と呼ばれる坊跡の遺称地である。周辺の北側に面する山の斜面部には、墓地群が形成されており、宝塔が2基と近世墓碑が2基(1682年・1630年)報告されている。周辺の踏査を行い、宝塔と思われる部材を2基分(写真No40、41)確認したが、倒壊している。いずれも16世紀後半の造立である。墓碑についても、天和二年(1682年)のものは、半損した状態で確認することができたが(写真No42)、もう1基の寛永七年(1630年)については確認することができなかった。墓地周辺は、現在竹林になっており倒木などが目立ち、やや荒廃している印象を受ける。

- ・ 善花坊では、2000年の調査で宝塔2基及び江戸時代前期の墓碑2基(1630・1682)を確認している。
- ・ 今回の調査でも、宝塔2基を確認することができた。

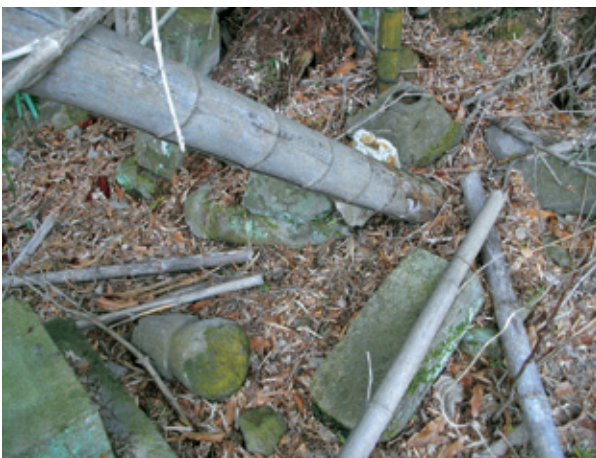
41: 宝塔②

- ・ 確認できた宝塔と石造物である。
- ・ 2基の宝塔は16世紀後半の造立である。

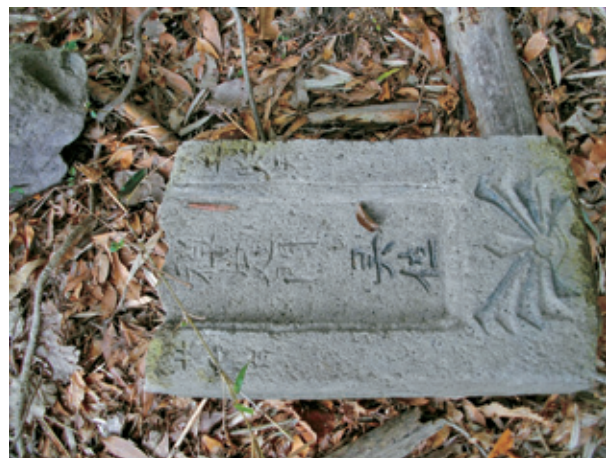
42: 善花坊 墓碑

- ・ 善花坊では、天和二年(1682)銘の墓碑は確認できたが、寛永七年(1630)銘の墓碑は確認できなかった。
- ・ 天和二年銘の墓碑は半損している。

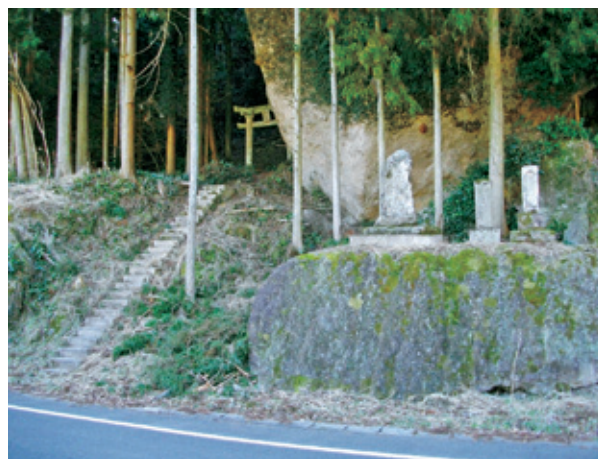
46: 今夷岩屋 入口 図版①/時期: -

・今夷岩屋は、善花坊や焼尾岩屋からやや西側へ移動した「蛭兒大神宮」がある位置が推定地として考えられている。現在は道路に面した地点に入口があり、石塔と鳥居へ続く階段がある（写真No.46）。その階段を登るとやや開けた平坦地が存在しており、その平坦面上段に岩屋があり、その岩屋（岩窟）内に堂が立地している。堂の右側には木材の廃材などが置かれており、周辺はやや荒廃している印象を受ける。

- ・ 善花坊の対岸に位置している。
- ・ 現在では蛭兒大神宮となっている。

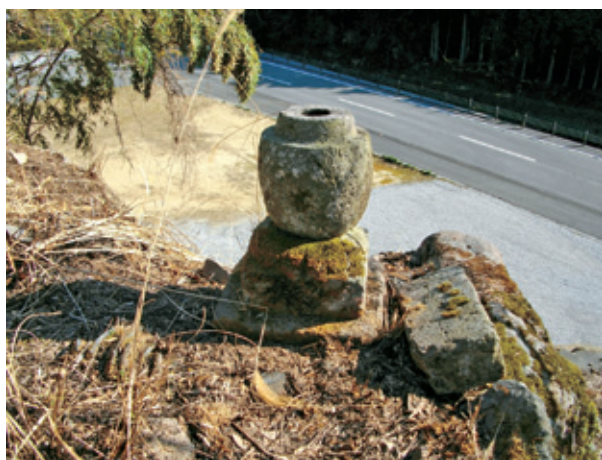
47: 円徳屋敷 国東塔残欠 図版①参照/時期: 戦国期

- ・ 霊仙寺の西側が「円徳屋敷」の遺称地とされている。
- ・ 国東塔や磨崖碑が残る。
- ・ 国東塔は相輪・笠部を欠いている。戦国期の作。

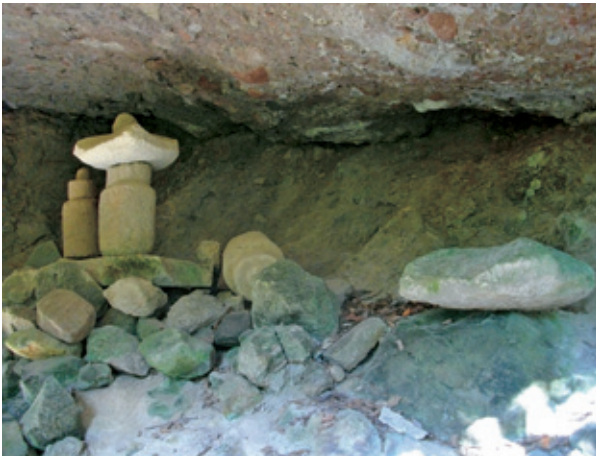
51:坊中岩屋 宝塔

・岩場からさらに山を登ると、人工的に開鑿された岩窟が存在しており、坊中岩屋（写真No.50）と呼ばれている。岩屋内には、石造宝塔が3基（写真No.51）存在している。以前の写真では、3基ともに立っている状態で掲載されているが、現在は右側の宝塔は倒れている状態であり、笠部材もやや離れた位置に置かれている。また、岩屋の中には石像仏が3体ほど安置されている。

- ・岩屋内には宝塔3基・石造仏が3躯安置されている。
- ・全体に摩耗が顕著であるが、笠は高さの割に反りが強く、軒口はやや厚い。塔身は、張りのないほぼ円柱状であり、首部は太く長い。13世紀前半頃の製作と考えられる。

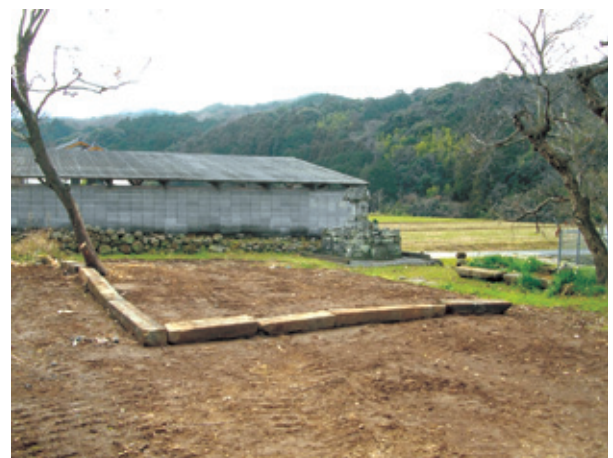
54:大力坊観音堂跡

・大力坊については、長小野地区にあり、現在日枝神社から見て南側の集落内に大力坊観音堂跡がある。平成25年度の現況確認調査の聞き取りにおいて、10日程前に朽ち果てた堂宇を重機を使用して撤去したということである。現在は、縁石のみが残されている。（写真No.54）また、観音堂跡地には、石祠や五輪塔の水輪や火輪と思われる部材、また宝塔の台座及び塔身と思われる部材が残されている。

- ・平成25年に堂宇は取り壊されていた。現在では礎石が残るのみである。観音像は香々地庁舎に移動したと聞き取れた。

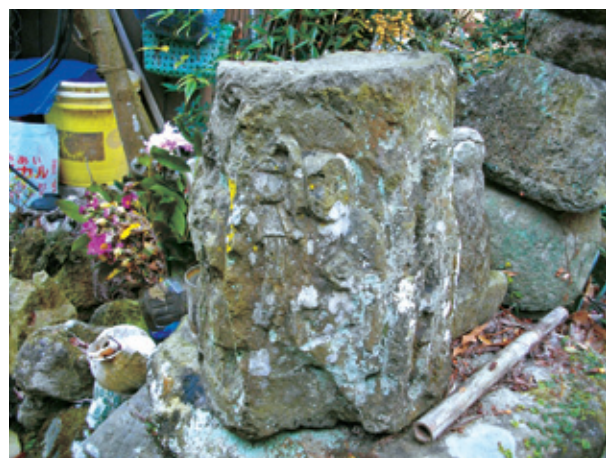
6：石幢龕部？ 図版①参照／時代：－

- ・柿ノ木五輪塔の北側の民家側において石幢の龕部と思われる部材が1点置かれている。損傷が著しいが4体の尊仏が確認できる。
