船 塚 橋

個別施設計画

橋梁点検のチェック表(案)

点検調書 橋梁変状・異常箇所写真位置図(案)

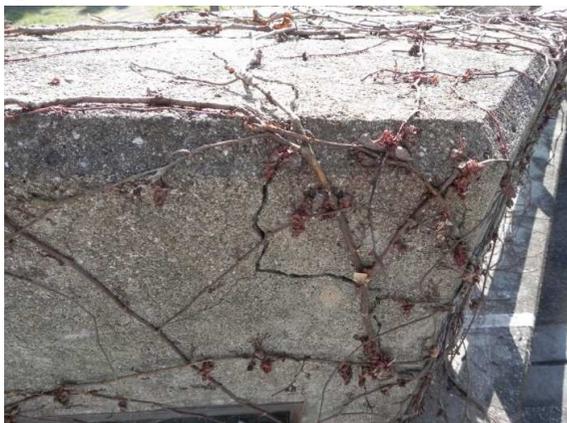
部材名	変状の種類・状況等	備考(写真番号、位置等が分かる)
上部構造	主桁	剥離、鉄筋露出
	横桁	
	床版	
下部構造	漏水、滞水	
支承部		
その他	地覆(親柱を含む)にひびわれ、路面の段差	①、②

① 親柱のひびわれ

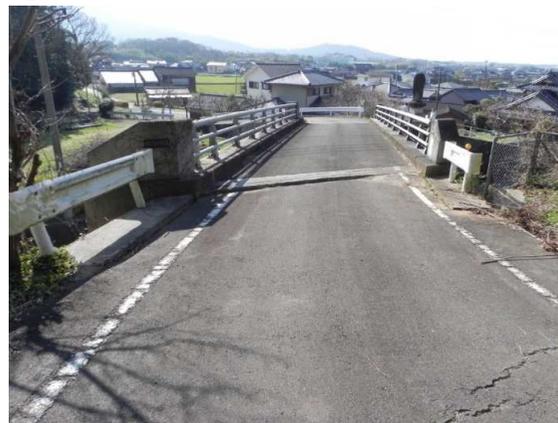
調査内容	【R2. 2. 7. の橋梁点検調査】 損傷状況の把握、対策区分の判定及び健全性の診断
調査結果	【R2. 2. 7. の橋梁点検調査結果】健全度Ⅱ 主要部材には、構造上の支障となる変状は確認されなかった。 A1橋台取付舗装に段差が確認された。地覆(親柱を含む)にひびわれが確認された。 いずれも予防保全の観点では、状況に応じて補修を行うことが望ましい。
劣化原因等の推定	架設後31年が経過しており、劣化原因は経年劣化と思われる。

② 舗装の段差

点検計画等を含む管理方針	直ちに利用者被害に至る程度の変状は確認されなかったが、A1橋台側の路面の段差は通行に支障が出るため、早い段階で補修を行うこととする。 次回の点検は令和6年度とする。
対策の予定時期(案)	変状は軽微であるため、要経過観察とし、今後の点検時に施設の機能が損なわれると判断される場合に対策を実施する。
対策費用(概算見込)
