## 5. 気象

## 第4節 景観をつくりだした人々の暮らし

### 1 建造物

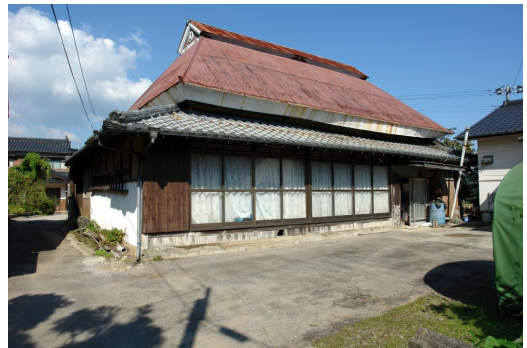
渡辺高美家の茅葺の主屋

木造平屋建て、寄棟造で屋根は茅葺でトタンを覆っている。ザシキの回りにも差物が多用されている。

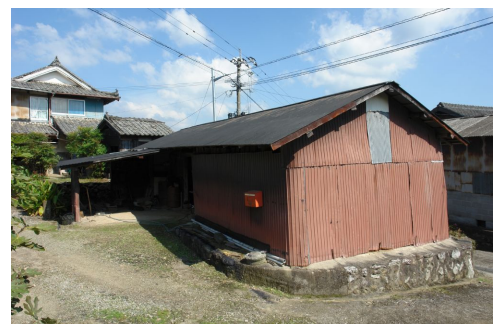
阿部武則家の馬屋

阿部武則家の馬屋は、江戸時代に遡る可能性がある古いもので、元茅葺であった。現在は屋根とともに壁はトタンで覆われているが、内側には粘土と石を混ぜて造る「ネルビ」と呼ばれる耐久性のある壁が残されている。屋敷の入り口付近に建つ馬屋の「ネルビ」の壁がかつては屋敷構えを重厚なものに見せていたはずである。

馬屋はネルビという、粘土と石を混ぜた耐久性のある壁を使用している。また当初の屋根は茅葺であった。

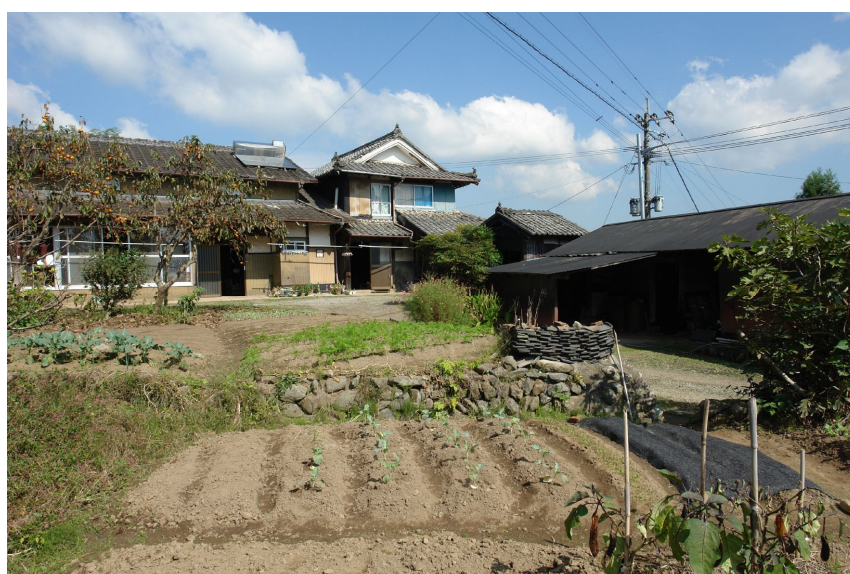
主屋は切妻造平入である。敷地の北側に位置し、東側には蔵。蔵の南には馬屋がある。敷地の西側には、いくつかの祠が残されている。敷地の南側は庭と畑で南端にはハナモモが、敷地全体には柿、松を中心に植えられている。

玄関をドマに設けている。平面の表側には、ザシキ、ヒロマ、オク側にナンド、ナイショの四面取りで、表側には縁側が付く。

主屋は和小屋瓦葺きであるが、梁上に合掌尻の痕跡があり、当初は合掌を組む茅葺であったことが明らかである。大黒柱には檜材を使用し、それ以外の柱には杉材が使用されている。

二階が十分に発達していないということや、その釘に洋釘を使っていることから明治後期と考えられる。馬屋の建立年代は、聞き取り調査や形式から江戸時代まで遡るものと推測される。

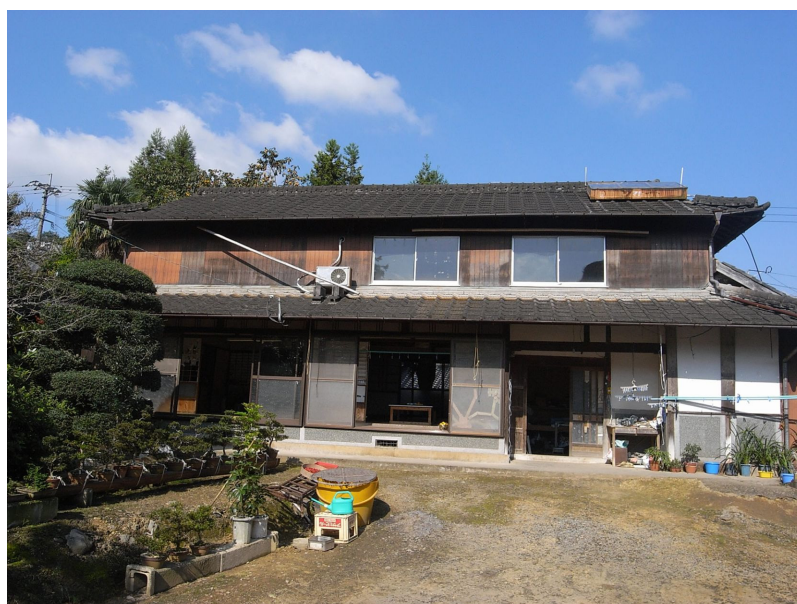
敷地は南北に伸びる通りの西に面し、小高い場所にある。現在敷地は南に家庭菜園、ツツジの生垣があり、西に植栽が繁る庭、東と北に新築の家屋が合わせて二棟並び、その奥の北西に主屋がある。また、家の周辺、玄関横の東側にはマツ、背面北側にはスギ、カキの木などが生い茂り、西側には井戸がある。

南側のドマに玄関を設け、表のドマ側からヒロマ、ザシキを配し、奥にナイショ、ナンドを配する四面取りで、ヒロマ、ザシキに沿って南側の庭を望む縁がある。

現在主屋は入母屋造平入りの二階建てである。屋根は桧瓦葺で二階の入母屋の周囲に下屋が取り付く。

ヒアリング調査から、本来屋根は茅葺であり、二階は昭和 40 年に造られ、その下である一階（ドマ、ヒロマ）天井は根太・大引き天井の形式となった。また、ドマとヒロマの境には一間ごとに柱が立つ。周辺の民家が大黒柱は太い檜材の使用に対し、三角家の主屋では 160mm と細く、杉材を用いている。また、ドマ柱はシイを使用している。これらの特徴から古い建築の様式であることがわかる。

以上ドマの柱の特徴から主屋の建立年代は江戸時代まで遡るものと推測される。

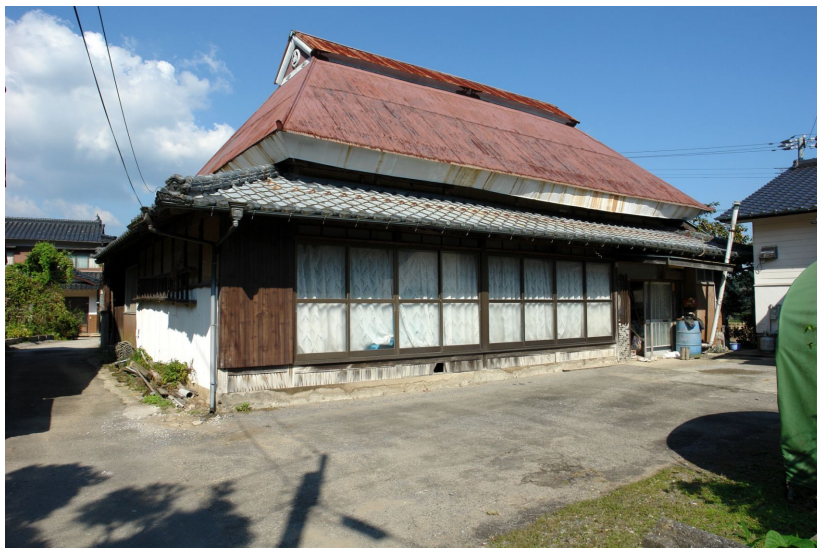
愛宕神社東の小高い場所に出来た集落の中にあつて、南側からここへ登る道の東側に敷地はある。敷地の南に新しい住宅がある。また主屋の東に柿の木があり、南に井戸がある。敷地の南半分をコの字型に北側に寄せて主屋がありコンクリートブロック塀で囲う。現在、新築された住宅の位置にはかつて馬小屋があった。

玄関をあがると、八畳のヒロマ、ザシキへと繋がり、奥にも八畳のナンド、隣接してナイショがある四面取りである。これらの四室には竿縁天井を張っている。南側に幅半間の縁を、北側にはドマが設けてある。

各部の様式から昭和初期まで遡るものと推測される。

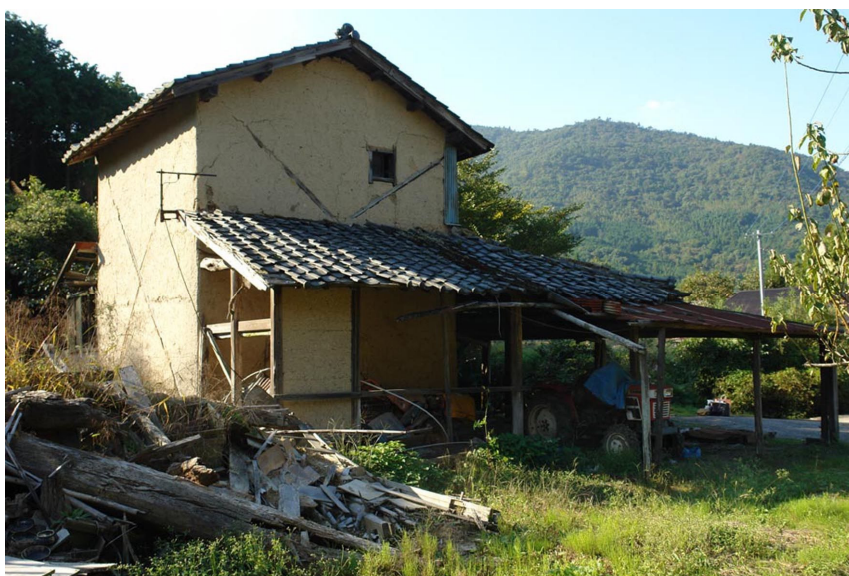
建物の配置は南に主屋があり、北に煙草小屋がある。

身舎は桁行・梁間ともに2間で、北側に入口を設けている。北・西・東面の三方向に下屋が廻っていて、西側ではコンクリートブロック上にも柱が配置されている。また、北面と東面では、さらにトタン屋根を延ばしている。

内部は2層で上層は煙草を乾燥させるための部屋であろう。下屋は煙草を干すための空間と見られる。

切妻造平入・土蔵造である。下屋と共に棧瓦葺である。

柱は半間ごとに立ち、いずれも通し柱である。初層上部では、中央桁行方向に梁が架かり、その梁の中央に管柱が立つ。2階の床は、床梁とその上の束に載っている根太によって支えられている。床梁上の管柱は小屋梁を支えていて、柱自身も梁間方向に3本の貫で固められている。桁と梁は火打ち梁で固められている。

小屋組については、小屋梁の上の棟束を中心に左右三等分し、束を立て、母屋を受ける。ただし、棟束脇の2本の束の下には繫梁を入れる。また、ここでは東の側面で母屋を受けている。

三角家煙草小屋のヒアリング調査から小崎地区に煙草小屋が入ってくるのは昭和の頃ではないかと言われている。また、建物としても昭和の頃ではないかと考えられる。
