# 国指定史跡

## 富貴寺境内保存管理計画書

2016年(平成28)3月

豊後高田市教育委員会

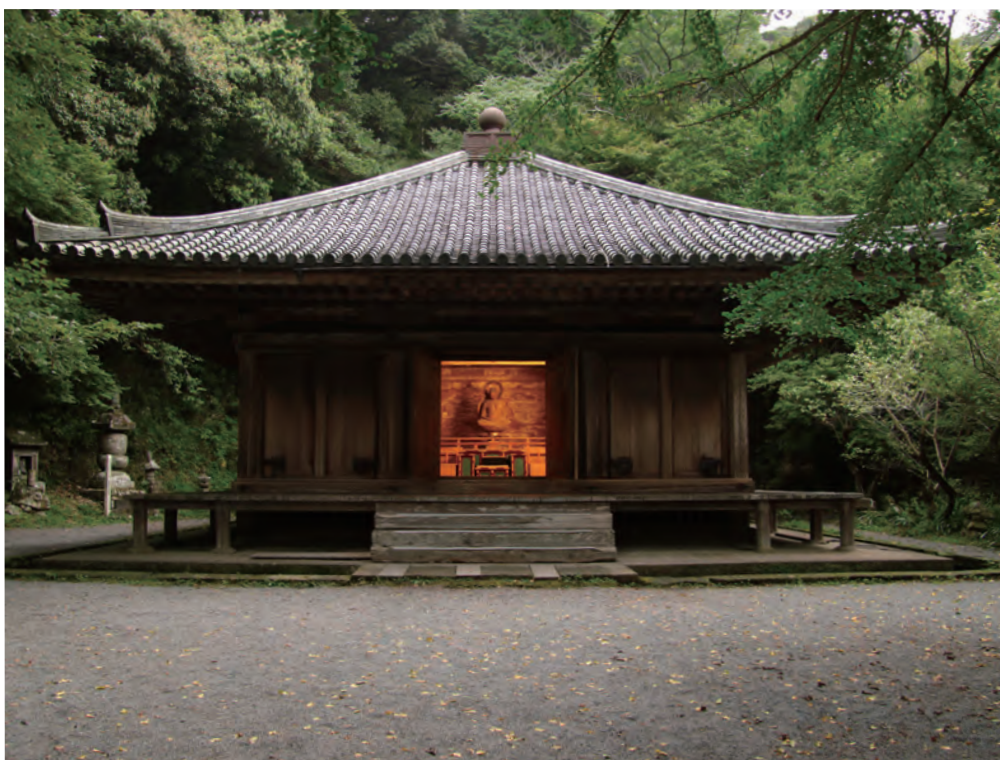
富貴寺大堂（国宝）

番号	名称	指定	年代	員数	区分			画像	解説
					有形評価	歴史的評価	総合評価区分		
1	大堂	国宝	平安時代後期	1	S	a	(1)	 	九州最古の木造建築。正面三間(7.7m)、側面四間(9.93m)の本瓦葺宝形造。いわゆる一間四面板の形式を基本とする通常の阿弥陀堂に比べ、側面の柱間を一つ多い四間とし、須弥壇前方に無柱の広い空間を作り出している点に大きな特徴がある。
2	笠塔婆	県有形	1241年(仁治2) 1243年(仁治4) 1268年(文永5)	5	A	b	(1)	 	柱状の安山岩自然石の塔身に笠と宝珠(うち2基が欠失)をのせた簡素な造り。塔身に種字を平彫りする。種字は阿弥陀三尊を主体に、釈迦三尊、金剛界大日・薬師・十一面観音、不動明王など雑多な配列をみせ、天台浄土教における密教と習合した浄土信仰の実態をよく示している。
3	国東塔	市有形	南北朝時代後期 1603年(慶長8)	2	A	a	(1)	 	大・小2基。大型の方は蓮華座の蓮弁や基礎の格状間を省略するなど簡略な手法が目立つが、各部のバランスの良さ、大ぶりで雄大な作風は南北朝後半期の造立とみられる。市指定文化財である。小型の方は慶長8年(1603)の墨書銘がある。
4	(在銘)五輪塔		1497年(明応6)	1	A	b	(1)	 	基礎(地輪)部分に「明応六年 □ 禪定門 十二月十一日」の銘があるが、経年による磨耗で殆ど判別できなくなっている。
5	弁財天石殿		1716年(正徳6)	1	B	a	(2)	 	高さ156cm。軸部に部屋を設け、右手に剣、左手に宝珠を持つ弁財天石像を安置する。屋根は切妻造で、屋根裏に垂木を細かく刻出す。また、基礎側面は輪郭を巻き、内に波紋と鶴を刻む。 [正徳六丙申、六月吉祥日、奉造立弁財天石社一字]の刻銘がある。
6	種字石		鎌倉時代後期	1	A	b	(1)	 	岩の右に大日、左に薬師の種字を彫り込む。平彫り。書体や彫り口から富貴寺笠塔婆との共通点が見られ、鎌倉時代後期の造立とみられる。 1948年(昭和23)の大堂修理時に「発見」され、現在の場所に移動する。
7	一字一石書写塔		1718年(享保3)	1	B	a	(2)	 	「一字一石塔」は経典を小石に一字ずつ書写し、追善、供養などのために地中に埋め、その上に年月日、目的等を記した石塔を建てたもの。江戸時代に盛行した。

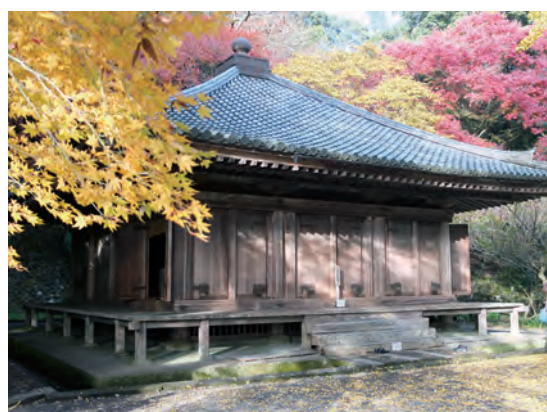
第7図 富貴寺大堂

ただし、ここで留意しておきたいのは、富貴寺が「阿弥陀寺(堂)」と称されたことからわかるように、他の六郷山寺院とは異なり、阿弥陀信仰を主体とした極めて浄土教的色彩の濃い寺院であったということである。これは、富貴寺創建当初の唯一の遺構と考えられる大堂にも強く反映しているところであり、本尊・阿弥陀如来像を安置する須弥壇<sup>しゅみだん</sup>(内陣)を中心に、その周りを外陣が取り囲む建物の構造は、まさに阿弥陀堂と呼ばれる寺院建築の典型である。

また、須弥壇仏後壁や四天柱、外陣小壁などを飾る堂内壁画も、いずれも浄土教的主題を描いたものであり、大堂全体がまさに浄土信仰の実践の場、西方浄土の主尊である阿弥陀如来を観想するための施設として造られているのである(第7図、第8図)。

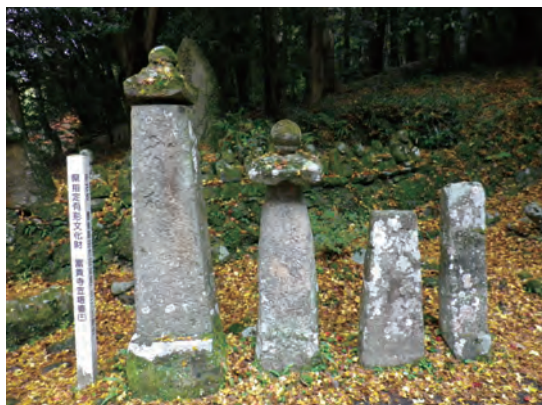
第10図 富貴寺笠塔婆

1285年（弘安8）の「豊後国凶田帳」によると、糸永名30町の地頭職が肥前の御家人であった「曾禰崎淡路法橋慶増」なる人物に元寇の恩賞として与えられ、その後1313年（正和2）までに、子・道慶、孫・道西の三代にわたって、地頭として受け継がれた（『永弘文書』『鎮西下知状』）。なお、富貴寺大堂の周囲には笠塔婆と呼ばれる特異な石塔が5基建てられているが、これらの造立者として、曾禰崎一族及びゆかりの人物であるとの指摘もある（第10図）。すなわち、鎌倉時代後期に曾禰崎氏は糸永名の領主として富貴寺の存立に大きな影響を与えた存在であった。

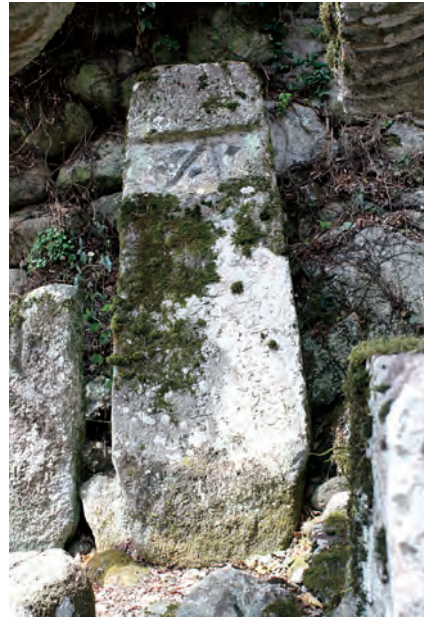
第11図 富貴寺板碑

ここに「学頭僧祐禪」とあるのは『大堂記』（『富貴寺文書』）によれば、京都から富貴寺に来住した僧で、大檀那・調行実（えんぶん）に議して大堂を修理したといい、現在も参道脇に1361年（延文6）の僧・祐禪の七回忌供養の板碑が建っている（第11図）。この時期、富貴寺は南朝方・北朝方の争奪の地となっていたが、調氏が一定の期間、実質的支配を行っていたことは富貴寺の修理からも明らかである。なお、大堂の西には国東塔が建っているが、その形状からみて南北朝期のものと推定され、この修理の前後の時期に造立されたものとも考えられるのである。

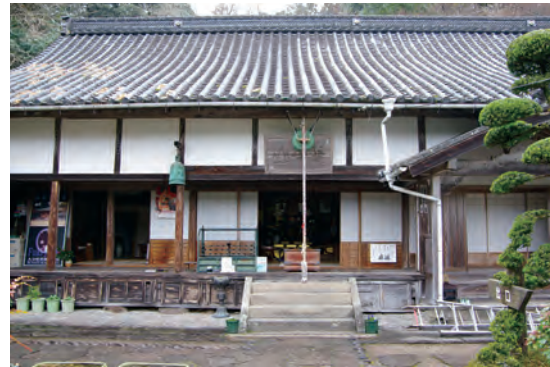
第14図 富貴寺本堂 正面外観

自然石の礎石上に角柱を立て、切りめ長押・内法長押・内法貫・飛貫で固め、桁を載せて梁を組んで小屋組を造る。一軒、疎垂木、棧瓦葺で、妻内部は漆喰塗とする。

の新材で、梁両端の上端には合掌を受けていた痕跡が認められるので、当初の屋根は合掌を組む茅葺であったと考えられる。なお、合掌の痕跡は東側では現在の六畳と十畳の東端に認められる。よって、茅葺屋根は現存する本堂を一棟とするもので、かつてあった庫裏は別棟であった可能性が高い。

- ・本堂については1715年（正徳5）建立の貴重な建造物であるとの評価から、史跡の構成要素として保存する。但し、富貴寺の日常的な宗教活動を行う場であることを配慮し、必要に応じて修理等を行い、継続的な利用に努める。  
その他、庫裡など富貴寺の宗教活動及び生活に係る建築物の修理・整備を行う場合は、史跡としての景観的配慮に努める。
- ・旧売店及び自動販売機等については、撤去及び史跡指定地外への移設等を検討する。
- ・石造物においては、破損状況に応じて適切に復旧・修復を行う。

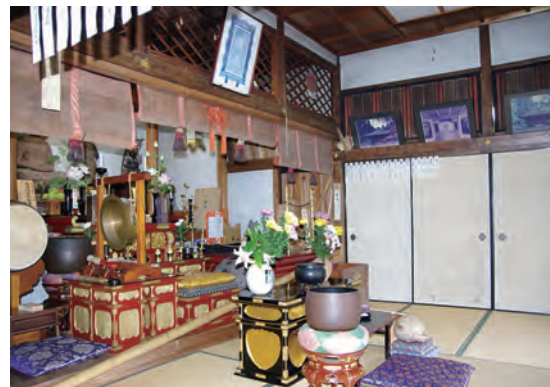
第15図 富貴寺本堂 内部

小屋組のうち、桁・梁までは当所材材であるが、その上の束・母屋・棟木などはまったく

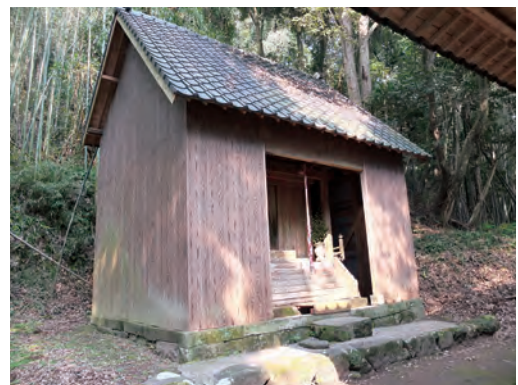
第 18 図 白山社（六所権現社）本殿

本殿は三間社であるが、背面は中央にだけ柱を立てて 2 間社のようにする。切石積の布石上に土台を置き、上に丸柱（床下および内部は八角形）を立て、切目長押・内法長押・頭貫で固

める。組物は平三斗である。妻飾は虹梁<sup>こうりょうかえるまた</sup>、臺股、一軒、繁垂木、長板横葺である。

柱間装置は、正面3間には板戸両開とし、その他は板壁である。三方に縁を付け擬宝珠高欄<sup>ぎぼしこうらん</sup>を付ける。ただし、前方の庇柱が身舎柱<sup>もやぐち</sup>に近く、縁はこの庇柱の位置まで到達している。また、前方隅の縁板の張り方は、45度の位置で前方と側面の縁板が直交するように張られるのではなく、前方の縁板は妻側柱筋の位置までで止まり、側面の縁板がそのままの張り方で前方縁板の側面に当たるように張られる。縁の後方

の本殿背面柱筋には脇障子を入れる。ただし右脇障子は欠損している。内部は1室で、後方に高く神棚を造り、御神体を安置する。前方は板敷で中央部には畳を敷く。天井は棹縁天井である。庇では、木製礎盤上に面取り角柱を立てるが、身舎桁行3間に対して、その両端にだけ立て、頂部を虹梁型頭貫で繋ぐ。組物は大斗絵様肘木である。正面に身舎の3間幅いっばいに木階<sup>きざはし</sup>6級を設ける。

柱、長押、虹梁、桁、木鼻<sup>きばな</sup>、垂木、扉など主要部位を赤系で、垂木間を白系で彩る彩色社殿である。柱は右後方の柱だけ杉材の柱に取り換えられている。右前方の柱は下部が腐朽し、内部床も抜け、高欄も破損が目立ち、右の脇障子も失われており、建物全体が右に傾くなど保存状態は悪い。

以上のように、白山社本殿は、三間社見世棚造流造というべき古式を残す1761年（宝暦11）の建物であり、覆屋、拝殿も、建立年代こそ江戸時代ではないが、近世以来の規模・形式をよく継承する建物であって、近世における六郷満山の神社景観を伝えるものとして重要である。しかしながら、建物のうち本殿は保存状態が極めて悪く、倒壊の危機に瀕しており、細部はともかく柱などの構造材の早急な修理が望まれる。

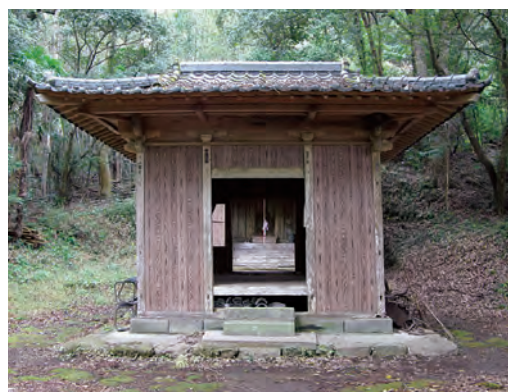
第20図 白山社（六所権現社）拝殿 正面外観

柏木章『落村故事録』（1837年（天保8）序）の写し（富貴寺所蔵）には、拝殿について「一拝殿も御殿と一同に消失ス、同時造立、其後文政二年八月村長柏木良右衛門守清、村民と議して造営ス。男正之助盛正、幼年にして合天井に草花を描く」とあって、1819年（文政2）の拝殿造営と、そのときに柏木盛正が格天井に草花の絵を描いたことを記している。確かに現在の格天井の絵の1枚には「文政五壬午穉 平盛正謹画（印）（印）」の墨書があり、1822年（文政5）に「盛正」によって格天井の絵が描かれたことが明らかである。したがって、文政2～5年頃に拝殿の建立が行われたことは間違いない。

一方、現在の建物の部材は江戸時代にまで遡るものとは考えにくく、渦や若葉などの絵様も明らかに明治時代以降の特色を備える。部材の一部に角釘が打たれているが、部材を留めるためのものではない。以上の点から、現在の拝殿は、天井板などの文政造営の建物

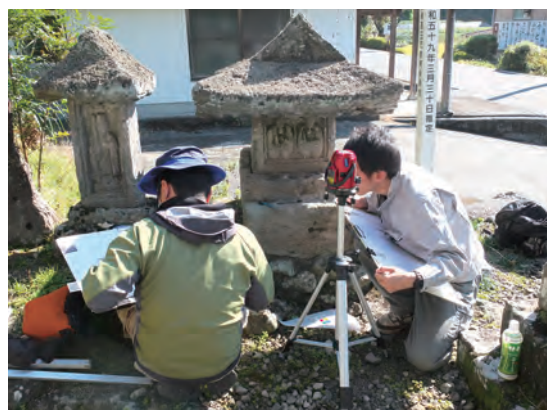
第36図 富貴寺境内石造物実測調査風景

三次元計測及び写真測量をもとに詳細な実測図を作成した（第36図）。その成果は現況地形図上の位置データとリンクさせている。なお、成果図面については巻末の附属資料「富貴寺境内石造物実測調査成果報告」に掲載している（⇒91頁以降参照）。

実測調査の結果、板碑・笠塔婆・国東塔で確認された銘文は、可能な限り図面上で明瞭に表現された<sup>(1)</sup>。しかし、これらの銘文は、地衣類や風化によって現地における目視での判読は困難となっており、今後保存処理なども含めた措置が必要であるとの所見を得た。また、板碑と笠塔婆（5号。大堂から向かって右端に所在）については、碑身・塔身中ほどで折れており、モルタルないしはコンクリートで接合された箇所についてもはっきりと図上で表現された。その他の所見として、笠塔婆については、笠部が嵌<sup>はま</sup>っていないものもあることから、造立当時からの構成であるかは不明である点、また、国東塔（市指定・大型の方）の台座請花については、省略された表現の上、一部分しか刻まれておらず、見る方向（＝「正面」）を決めて作成された可能性がある点などが報告された。これらの結果から、今後の石造文化財の保存修理等を検討する際の基礎データを今回の調査で得ることができた。

また、実測図作成と平行して2015年（平成27）6月12日には境内石造物の現況及び劣化状況などの写真撮影・確認調査を実施した（調査者：渡辺文雄（別府大学）・河野英信（富貴寺住職）・教育庁総務課文化財係職員）。調査所見としては上述の別府大学の所見と同様、笠塔婆・板碑・十王石殿などの主要な石造物におけるコケ類・地衣類の付着、十王石殿におけるカビ付着や塩類の染み出しが認められる点、板碑については立てかけによる保存のため、彫刻面が雨水・日光・コケなどの影響を受けやすくなっている環境などを確認し、これらの石造物については早急に保存対策を取る必要があることの指摘を受けた。その他所見等の成果は巻末の附属資料「富貴寺石造物現況調査台帳」（⇒103頁以降）を参照されたい。

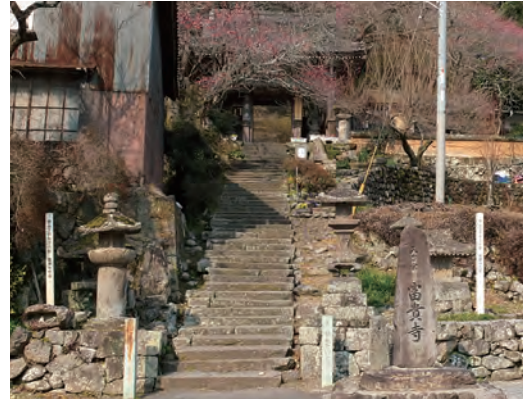
第37図 富貴寺参道

多くの来訪者が通行する富貴寺大堂に至るまでの参道石段であるが、手すりは設置されておらず、一部不安定な踏面<sup>ふみづら</sup>があり、雨天時には濡れた石段での転倒事故も報告されている。来訪者の中には高齢者も多いため、安全確保のための手すり設置の要望が地元から出されている。

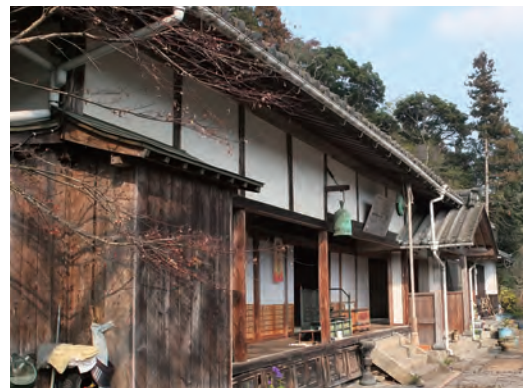
第38図 富貴寺本堂

大堂と並び、富貴寺において仏事を執り行う施設として本堂がある。また、本堂と棟続きで隣接して現在の富貴寺の生活空間である庫裡が所在している。本堂については第2章第4節②で触れている他、2013年(平成25)刊行の『富貴寺の歴史と文化財』内の建造物調査報告において、その建立年代は江戸時代中期の1715年(正徳5)とされ、「六郷満山の庫裡と一体となった客殿に先行する古式の建物として貴重な遺構」と評価されている。しかし、建物の経年劣化が進んでおり、富貴寺関係者からは今後も継続して仏事を執り行うために早期の修理ないしは建て替えの希望が出されている。

しかし、経年劣化による建物全体の傷みが進んでおり、また、当初茅葺であった屋根材を瓦葺に葺き替えたことによって、屋根の重みによる建物全体に歪みが生じている。床下においては白蟻被害が顕著であり、本堂の修理については喫緊の課題である。

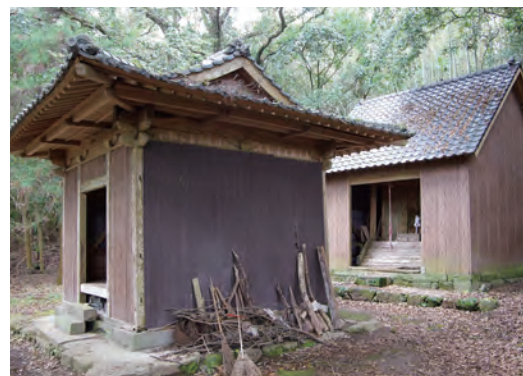
第39図 白山社本殿(右)・拝殿(左)

近世における六郷満山の神仏習合を伝えるものとして重要であるが、第2章第4節④及び先の報告書内でも「建物のうち本殿は保存状態が極めて悪く、倒壊の危機に瀕しており、細部はともかく柱などの構造材の早急な修理が望まれる」と指摘されている。

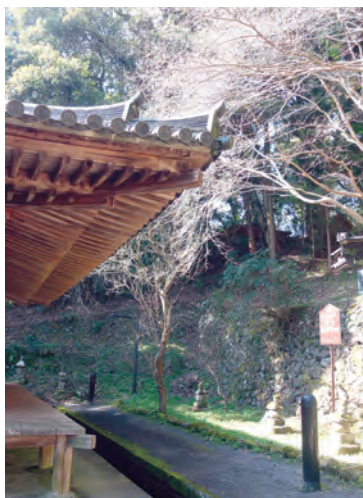
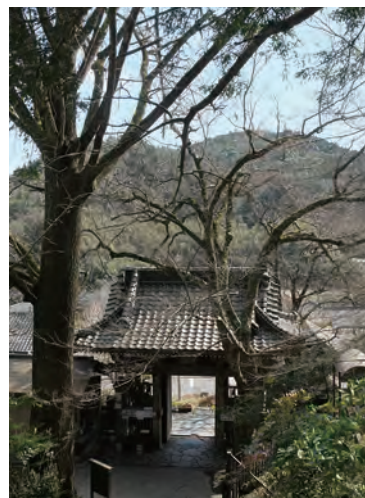
第40図 大堂北側崖面の立木類

近代以降に植樹された立木類については、通風や日光を遮蔽することから屋根の劣化が進む他、台風等による風倒木被害と、それに伴う石造物・建造物・工作物破損などの危険性、火災時における消火栓からの放水の阻害になる恐れなどが指摘されている（第40・41図）。また指定地でも奥まった山林部分などについては十分な管理ができているとは言い難い。また、先の第26図に示しているように史跡周辺部は土砂災害危険箇所・警戒区域が設定されており、大雨に伴う土砂災害への備えと注意喚起も必要であろう。

富貴寺境内はもとより、山林部にも多くの文化財を有する本市にとって、台風等の倒木による文化財及び関連施設への破損被害は十分考えられる。よって、風倒木の危険性がある文化財周辺の樹木伐採については、自然・植生分野の学識経験者からの意見等を踏まえ、本市文化財保護審議会と連携した体制を整備する。危険箇所の定期的な見回りを行い、市内の状況を把握し、必要に応じた伐採を計画的かつ総合的に行えるように努める。
