# 富貴寺境内石造物保存修理事業 参考資料

(修理前のようす 及び 修理方法等について)

【事業主体】宗教法人 富貴寺  
【事務局】豊後高田市教育委員会

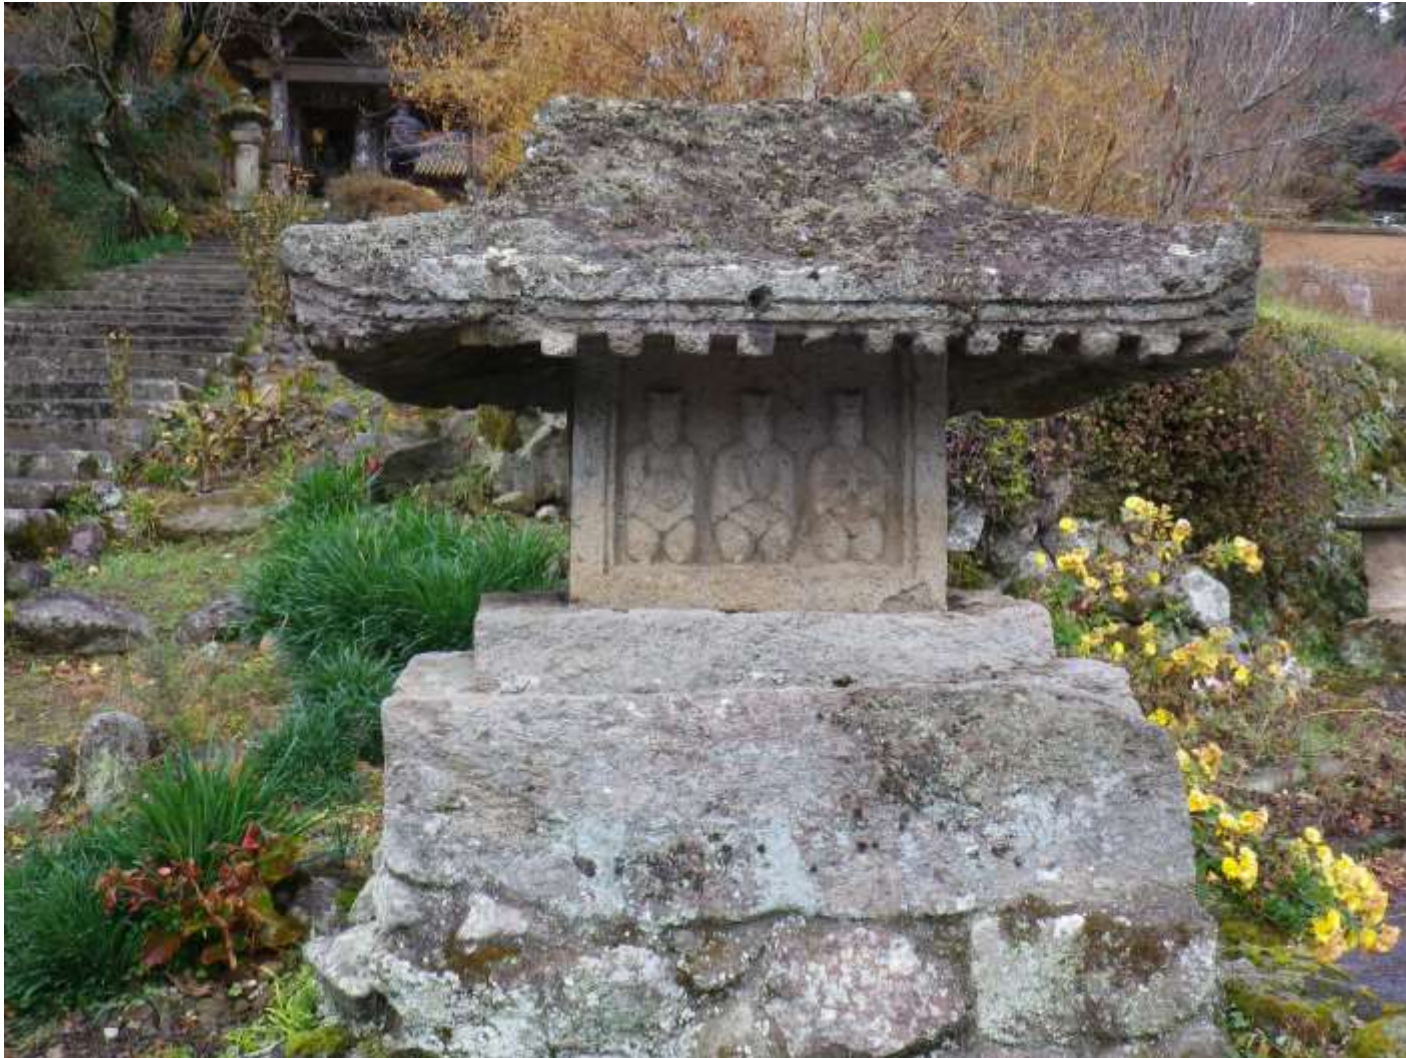
# ■ 富貴寺石殿 保存修理工事前のようす

- ・経年による笠部(屋根部分)への着生生物(コケ類・地衣類)の繁茂が顕著でした。

[修理]笠部(屋根部分)には地衣類・コケ類が繁茂するほか、軸部にもカビ・塩と思われる痕跡もあり。着生生物が顕著な笠・軸部は一旦搬出し、別の作業場でクリーニング及び劣化防止処理を行う。

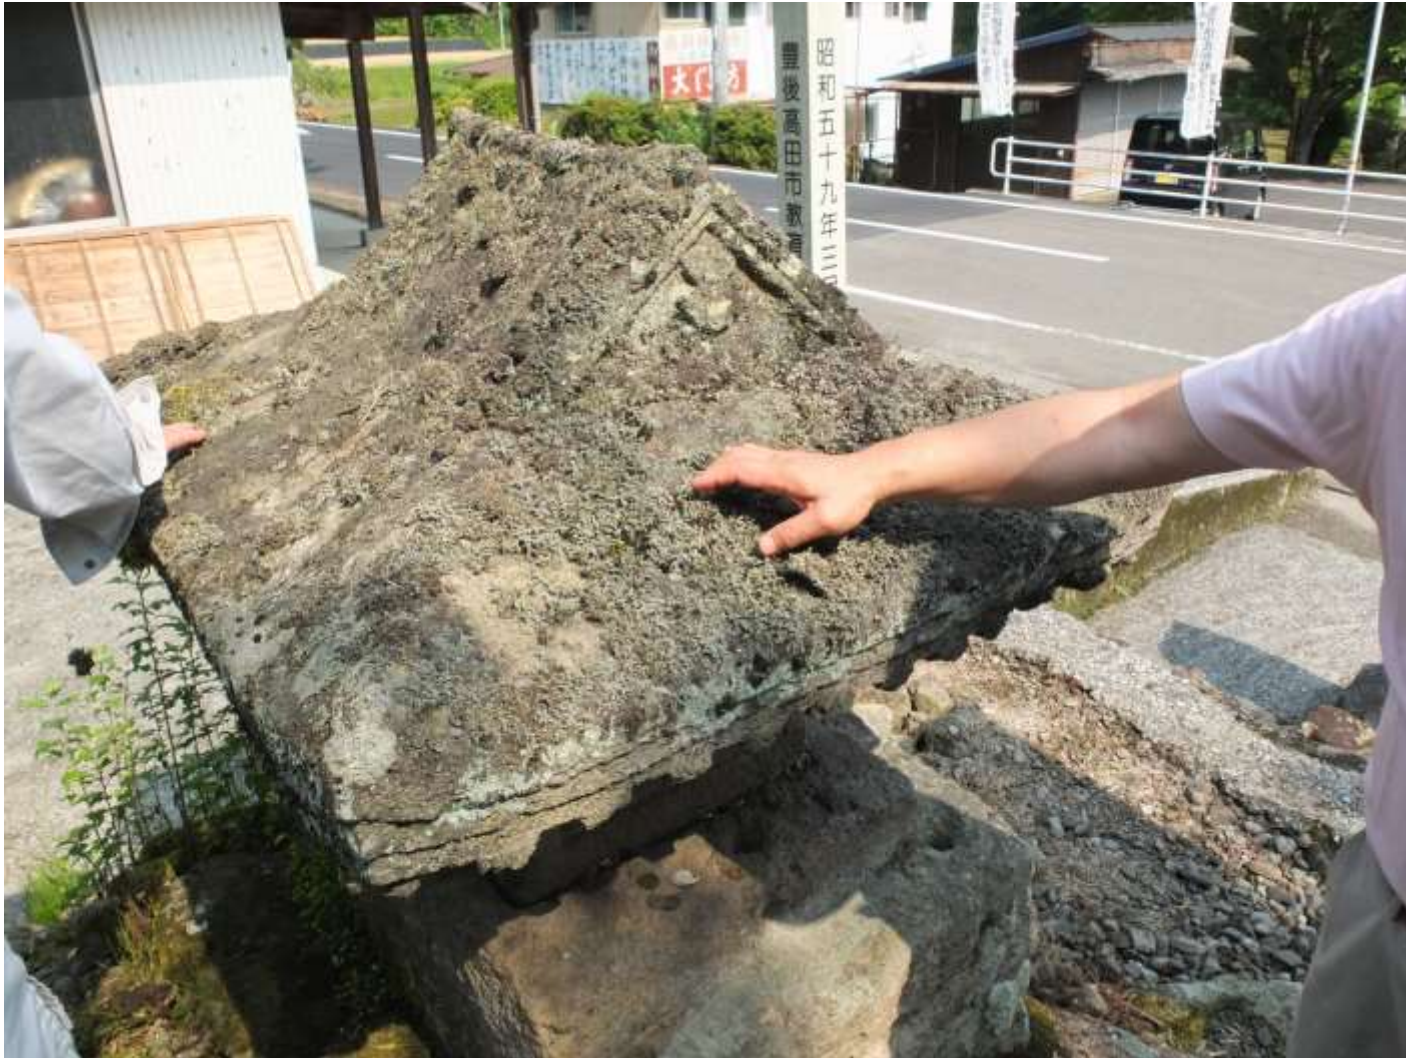
# ■ 富貴寺石殿 保存修理工事前のようす

- ・経年による笠部(屋根部分)への着生生物(コケ類・地衣類)の繁茂が顕著でした。

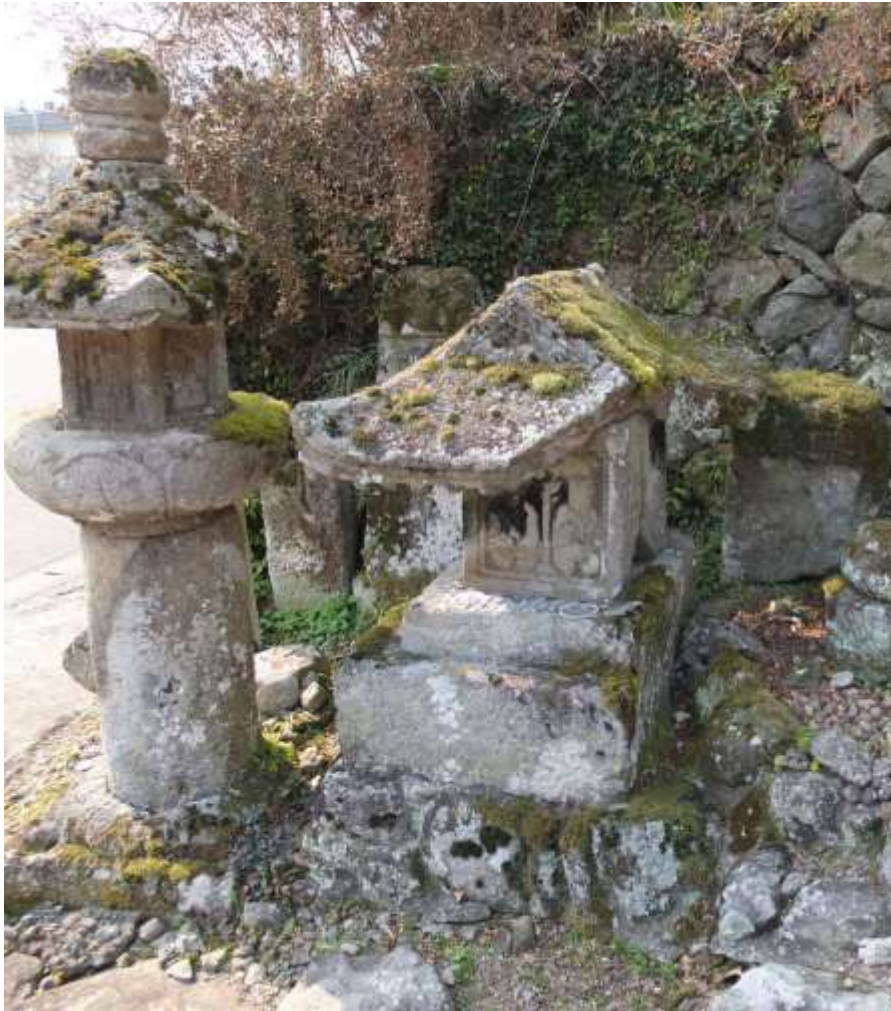
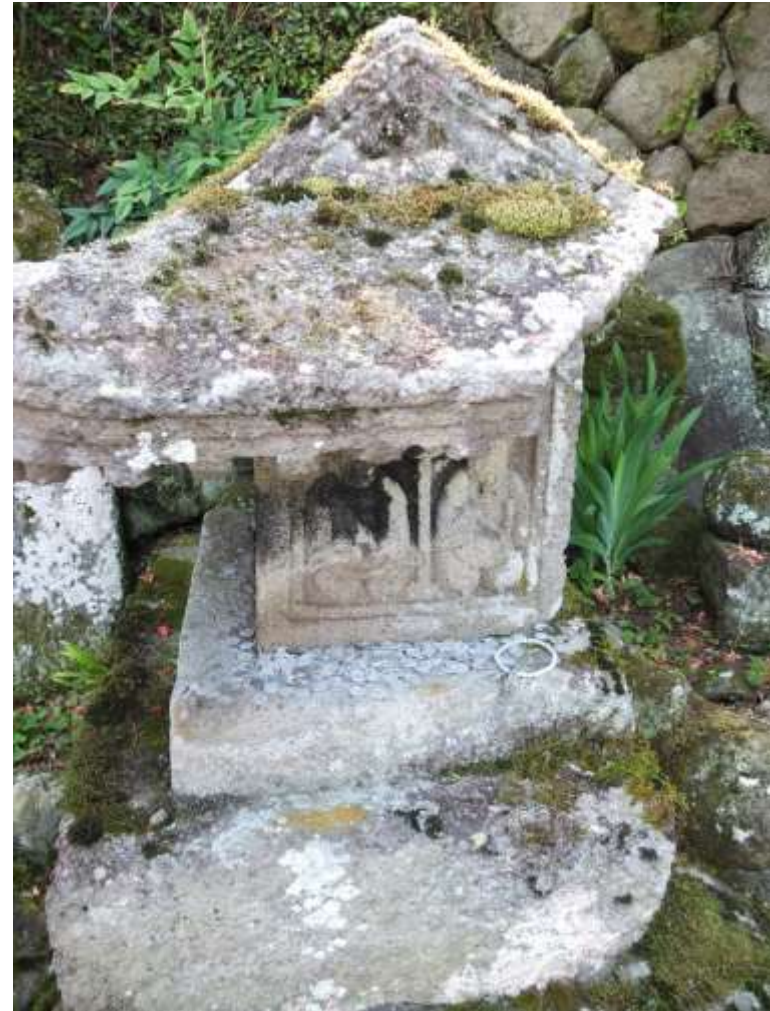
## ■ 富貴寺石殿 保存修理工事前のようす

- ・参道向かって左側の石殿も同様に着生生物が付着。また、笠部は一部大きく欠損していました。

また、搬出作業中に現地で欠損した笠部の部材を発見した。今回の保存修理作業の中で接合・復元を行う。

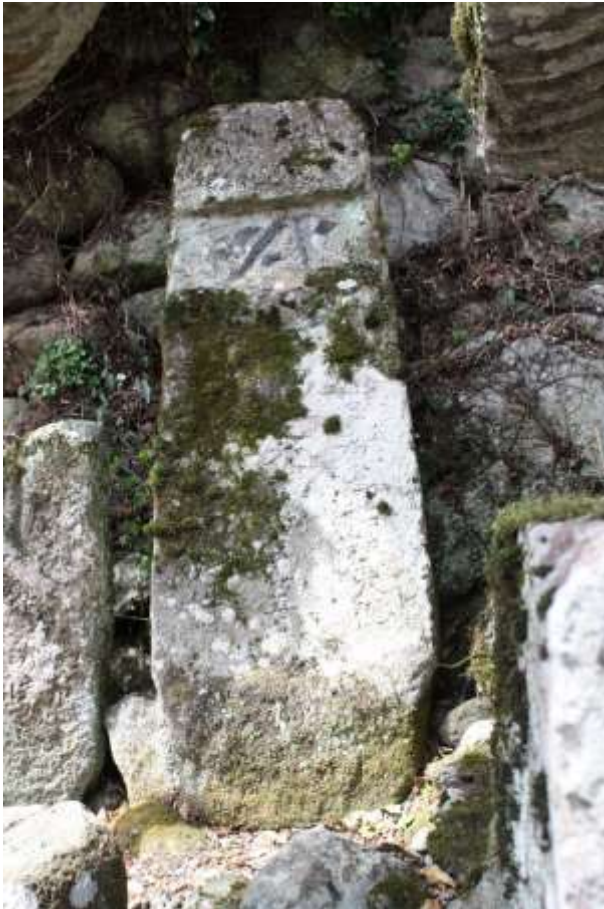
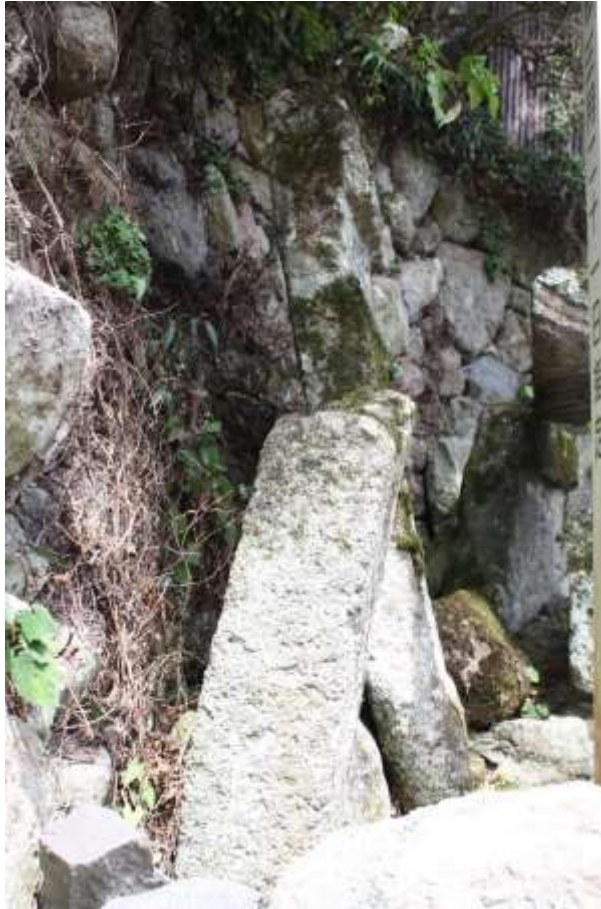
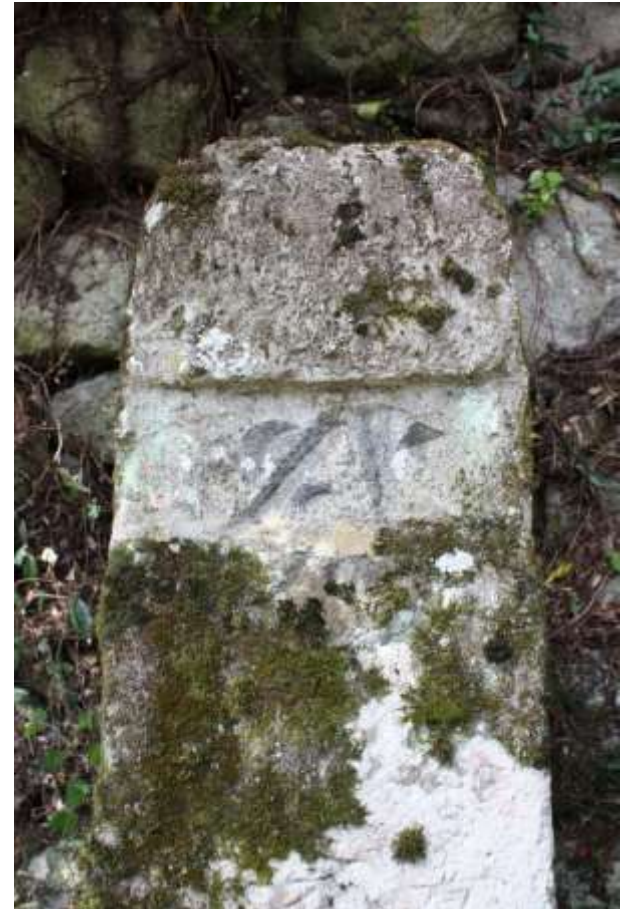
## ■ 富貴寺板碑 保存修理工事前のようす

- ・経年による碑身への着生生物(コケ類・地衣類)の繁茂が顕著でした。また、板碑は傾斜状態で立っていたため、雨水・日光・着生生物の影響を受けやすく、また不安定な立地は、災害による倒壊・破損の危険性も考えられました。

[修理]着生生物の繁茂が顕著である上に、現位置での環境は保存上好ましくないため、塔身は一旦搬出し、別の作業場でクリーニング及び劣化防止処理を行う。その後、富貴寺境内の別場所に設置固定する。

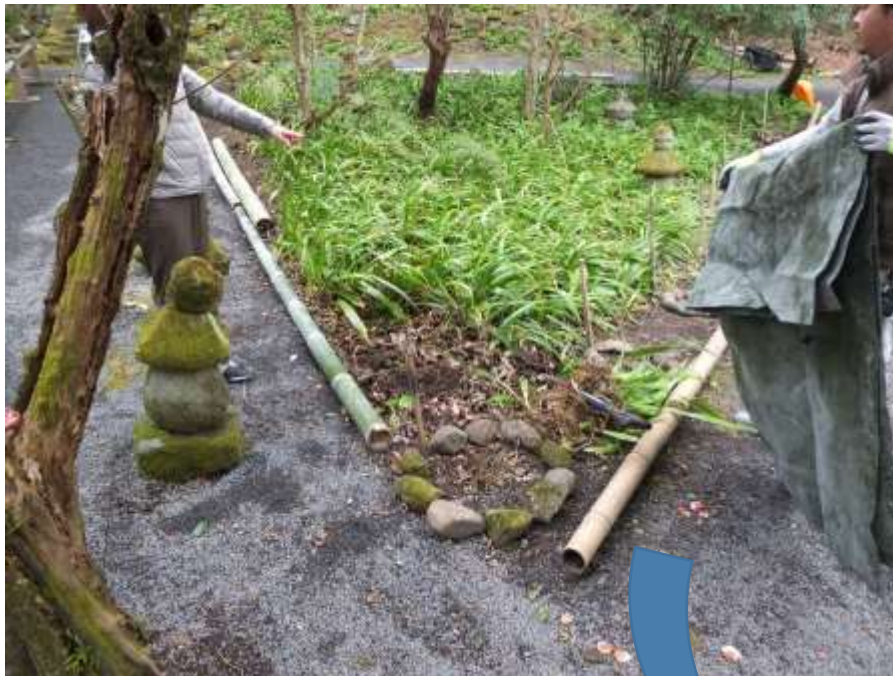
# ■ 富貴寺板碑 保存修理工事のようす

移設先は、富貴寺大堂東隣の平場

- ・現在地での板碑再設置は、作業困難な上に危険性も高い。また、来訪者にも認識しづらい場所であるため、関係各所と協議の結果、富貴寺境内の別場所に移設します。

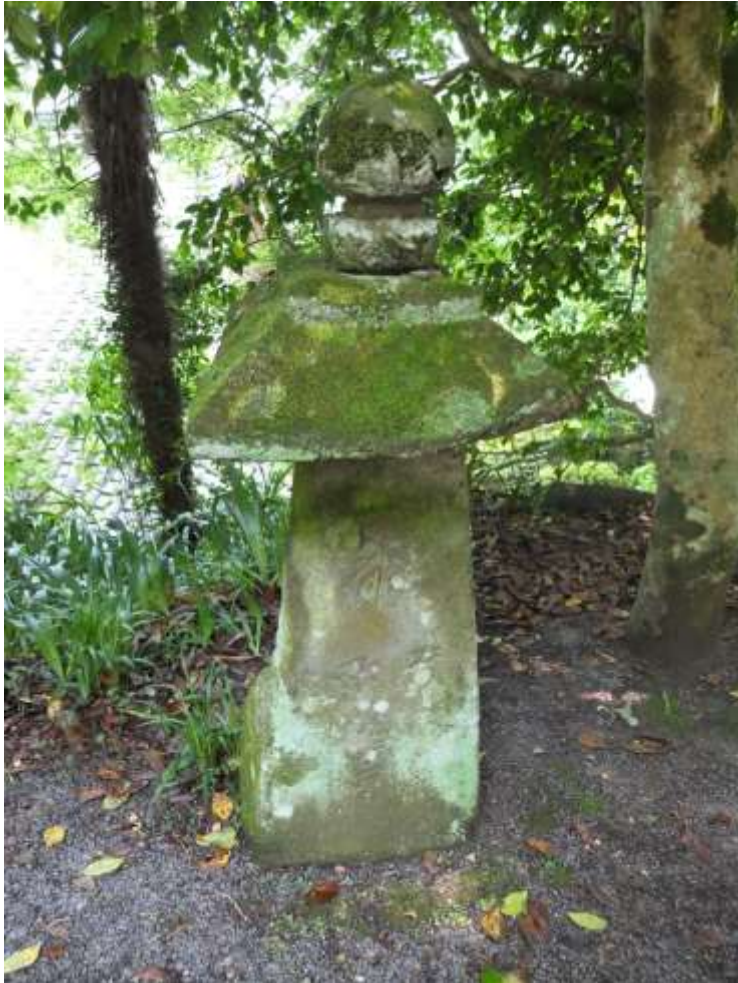
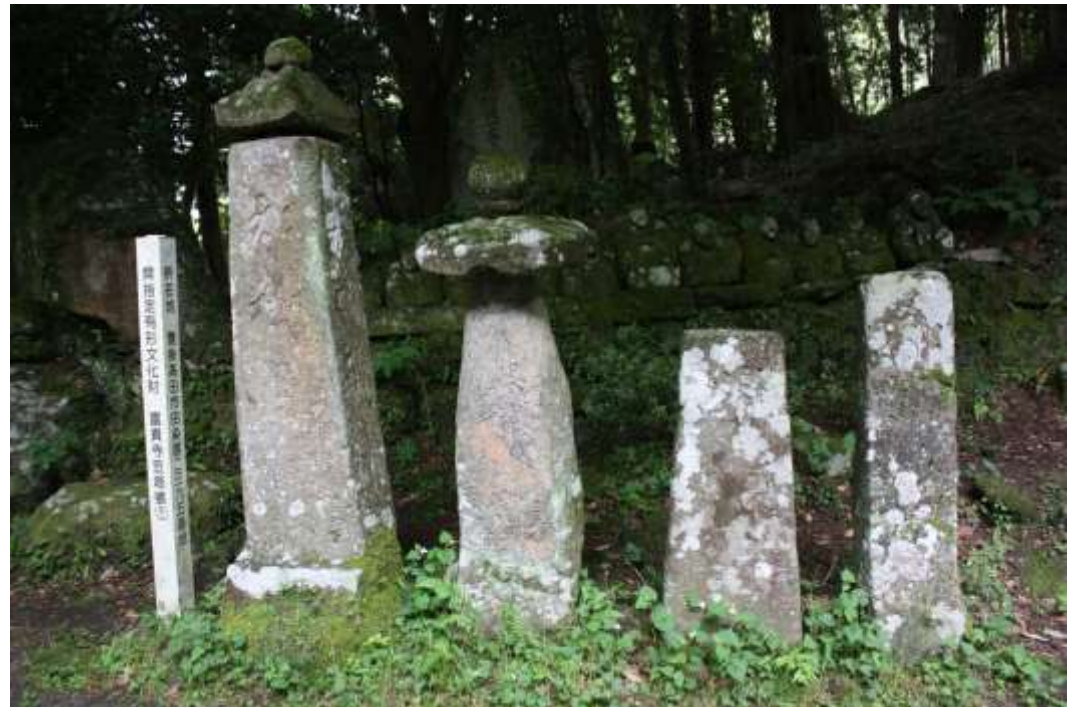
# ■ 富貴寺笠塔婆 保存修理工事前のようす

- ・経年による笠・塔身への着生生物(コケ類・地衣類)の繁茂が顕著でした。

[修理]地衣類・コケ類などの着生生物の繁茂が顕著であるため、着生生物除去剤を塗布して枯死させた後、石造物に負担のかからないもので除去作業(クリーニング)を行う。その後、劣化防止剤を塗布含浸させる。

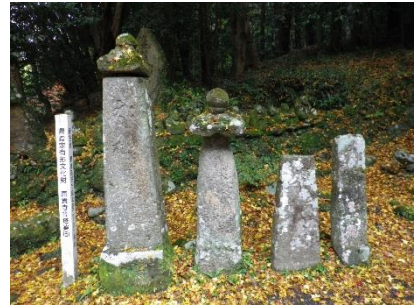
[概要]柱状の安山岩自然石の塔身に笠と宝珠(うち2基は欠失)をのせた簡素なつくり。塔身の種字に阿弥陀仏ないし阿弥陀三尊が多く、造立の趣意が極楽往生を願ったものであり、当時の浄土信仰の実態をよく示している。

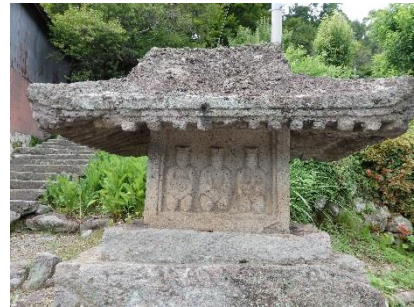
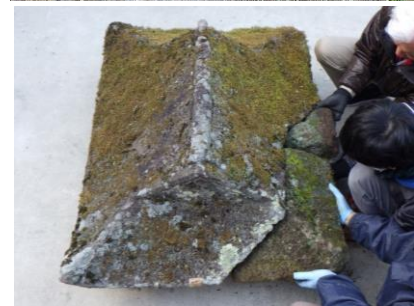
### ○富貴寺石殿[南北朝時代]

[概要]参道石段に一对所在。軸部の正面・裏面に3体ずつ、左右側面に2体ずつ計10体の十王を浮き彫りにしている。極楽浄土に対応する冥界の思想とともに、中世に広く普及した“十王信仰”を表現する。

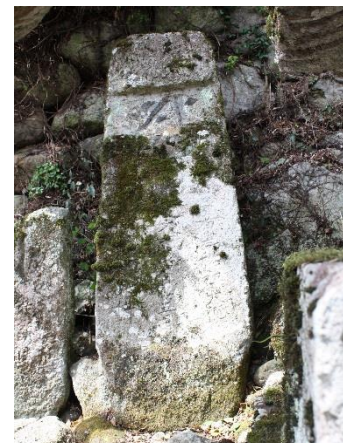
### ○富貴寺板碑[南北朝時代/1361(延文6)年]

[概要]参道入口の石段脇に所在。延文六年(1361)の僧祐禪の七回忌供養によるもの。祐禪は京都から富貴寺にきた僧で、富貴寺大堂の修理に尽力した。
