寺院名	富貴寺		寺院番号	①
所在地	大字田染蕗			
居住状態	有住

文化財の現況・詳細（1）

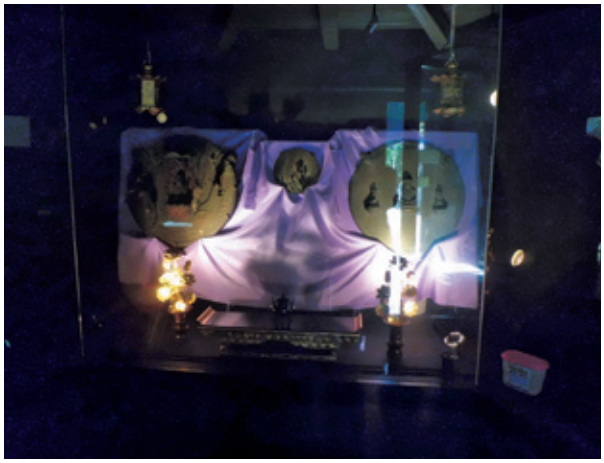
・本堂・庫裡が一体化している形式で、昭和50年代にトタンによって茅葺きの屋根を保護している。特に庫裡は明治期より手を加えておらず古い様式を残している。水道がなく、不便なため現在生活等はしていない。
