寺院名	天念寺	寺院番号	⑫
所在地	大字長岩屋		
居住状態	無住		
指定文化財	木造阿弥陀如来立像（国有形） 木造釈迦如来坐像（県有形） 木造吉祥天立像（県有形） 木造日光月光菩薩立像（県有形） 木造勢至菩薩立像（県有形） 長岩屋山天念寺（県史跡） 川中不動及び護摩堂跡（県史跡） 天念寺不動種子石碑（市有形） 天念寺大般若経・奥書（市有形） 修正鬼会（国無民） 中島旅館石殿（市有形）

寺院現況及び変更点

寺院名	長　安　寺		寺院番号	⑬
所在地	大字加礼川屋山			
居住状態	有住	各種文化財員数	種別	個数
指定文化財	木造太郎天立像（国有形） 二童子立像（国有形） 銅板法華経（国有形） 銅筥（国有形） 長安寺の太鼓（県有形） 金剛山長安寺（県史跡） 長安寺国東塔（県有形） 長安寺宝篋印塔（市有形） 虚空蔵菩薩坐像（市有形） 庵ノ迫板碑（県有形）		木造建築	
			礎石跡等	1
			石造物	6
			仏像	9
			美術品	3
			古文書	
			その他	1
特筆すべき文化財	・オト様板碑群（写真№13）	・谷ノ坊五輪塔群（写真№16）		
	・板碑（墨書有り）（写真№18）	・講堂跡（写真№23）		
	・阿弥陀如来坐像（写真№26）	・菩薩立像（写真№43）		
	・菩薩立像（写真№44）	・如来坐像（写真№45）		
	・如来坐像（写真№46）	・峯坊観音像（写真№69）		
寺院管理状況	**〈文化財管理状況及び聞き取り調査概要〉** ・本堂には、須弥壇に本尊である千手観音立像・阿弥陀如来坐像が安置されている。 ・国宝堂内には、鎌倉時代の木造菩薩立像、南北朝時代の木造菩薩坐像・木造菩薩立像等が保管されているが、湿気により傷みが進んでいる。保存処理や保管場所についての対応が早急に必要であると思われる。 ・収蔵庫には、木造太郎天立像・二童子立像、鬼会面や長安寺太鼓などが収められている。銅板法華経もガラスケース内に４枚展示されており、残りは木製の棚の中に一括して収蔵されている。 ・虚空蔵岩屋は、平成26年度の調査において、本来の参道跡と考えられる南側の谷筋を確認した。 ・峯坊では、各月毎に地区の方で御堂に集まり、管理を行っているということである。また、御堂の老朽化に伴い、建て直す予定ということである。			
寺院史概略	・大治五年（1130）に造立された太郎天童の胎内には、「屋山太郎惣大行事」の墨書が残る。この惣大行事の置かれた寺こそ六郷山の中心寺院であり、安貞二年（1228）の目録に「惣山」と記載される要因と思われる。その後、保延七年（1141）の銅板法華経の埋納、久安六年（1150）には大梵鐘の鋳造が行われ、惣山としてふさわしい整備が進められたと思われる。 ・寿永二年（1183）に屋山は緒方惟栄によって焼失し12年間も無住となる。こ

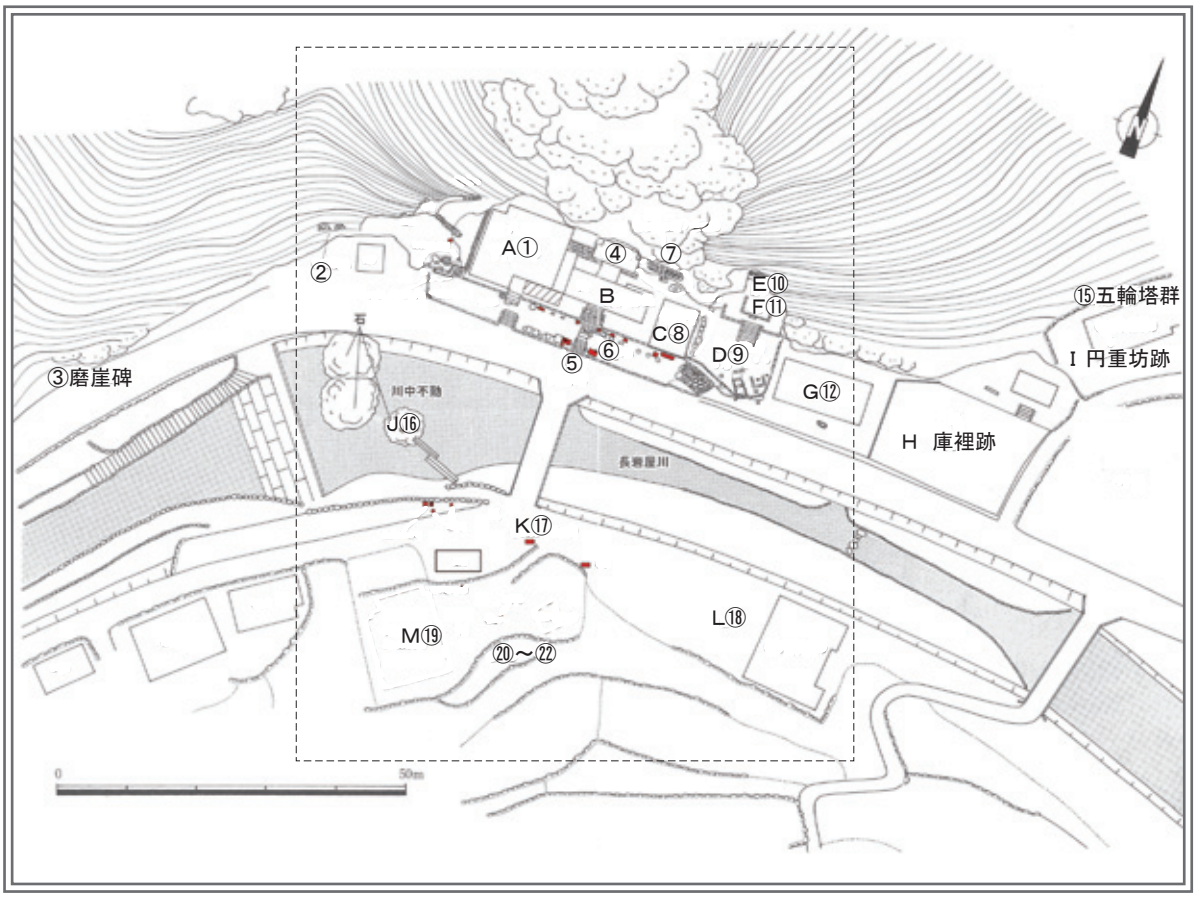
境内図

・天念寺本堂（Ｇ）と庫裡跡（Ｈ）については、昭和16年の水害で流出しており、本堂はその後造り変えられたものである。庫裡跡は、現在駐車場になっている。（写真№12）

※数字は、写真No.とリンク　※破線内は図版③参照

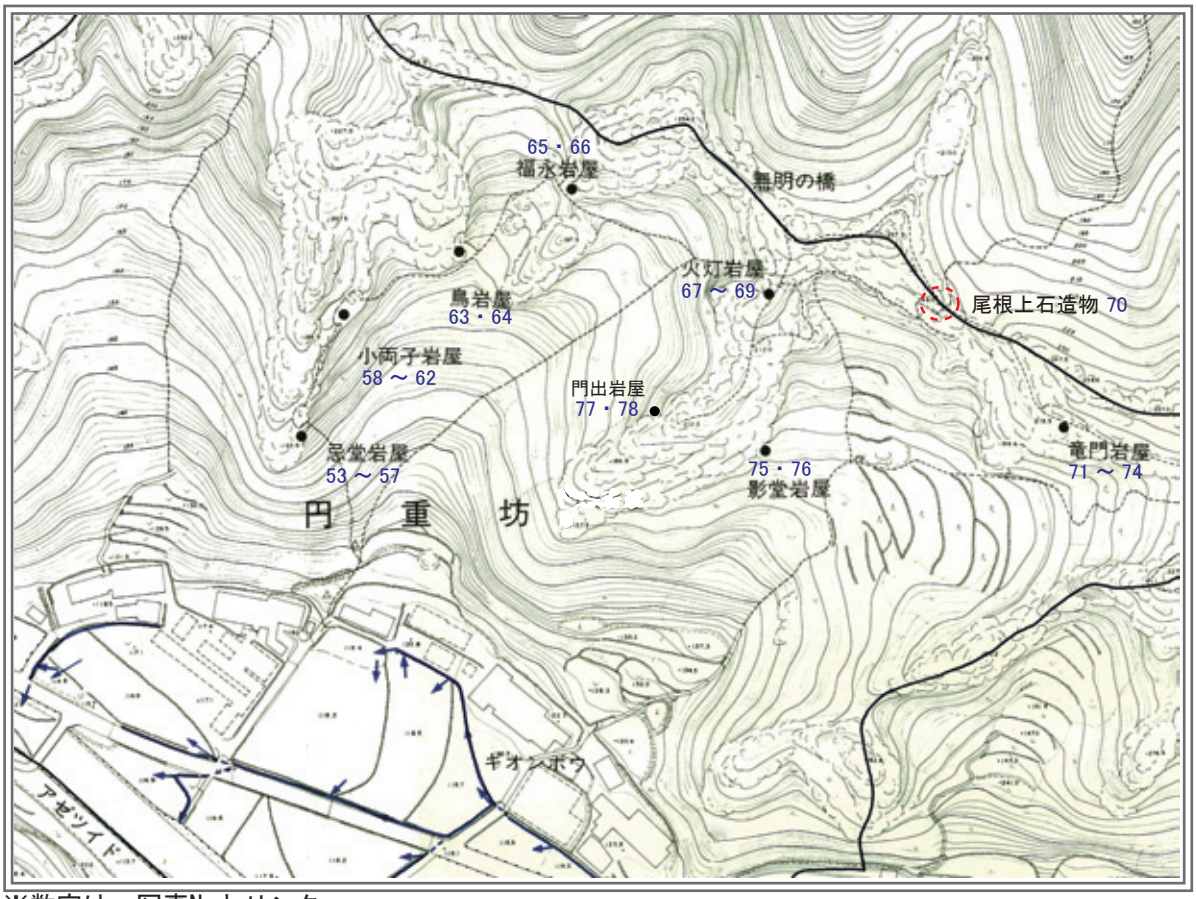
天念寺岩屋位置図

・天念寺の北側に位置する岩尾根には、『天念寺由緒書』によると９ヶ所の岩屋が位置していると記載されている。その中でも小両子岩屋・龍門岩屋については、安貞二年（1228）の『六郷山諸勤行并諸堂役祭等目録』や建武四年（1337）の『六郷山本中末寺次第并四至等注文案』において、中山末寺として「小両子岩屋

※数字は、写真No.とリンク

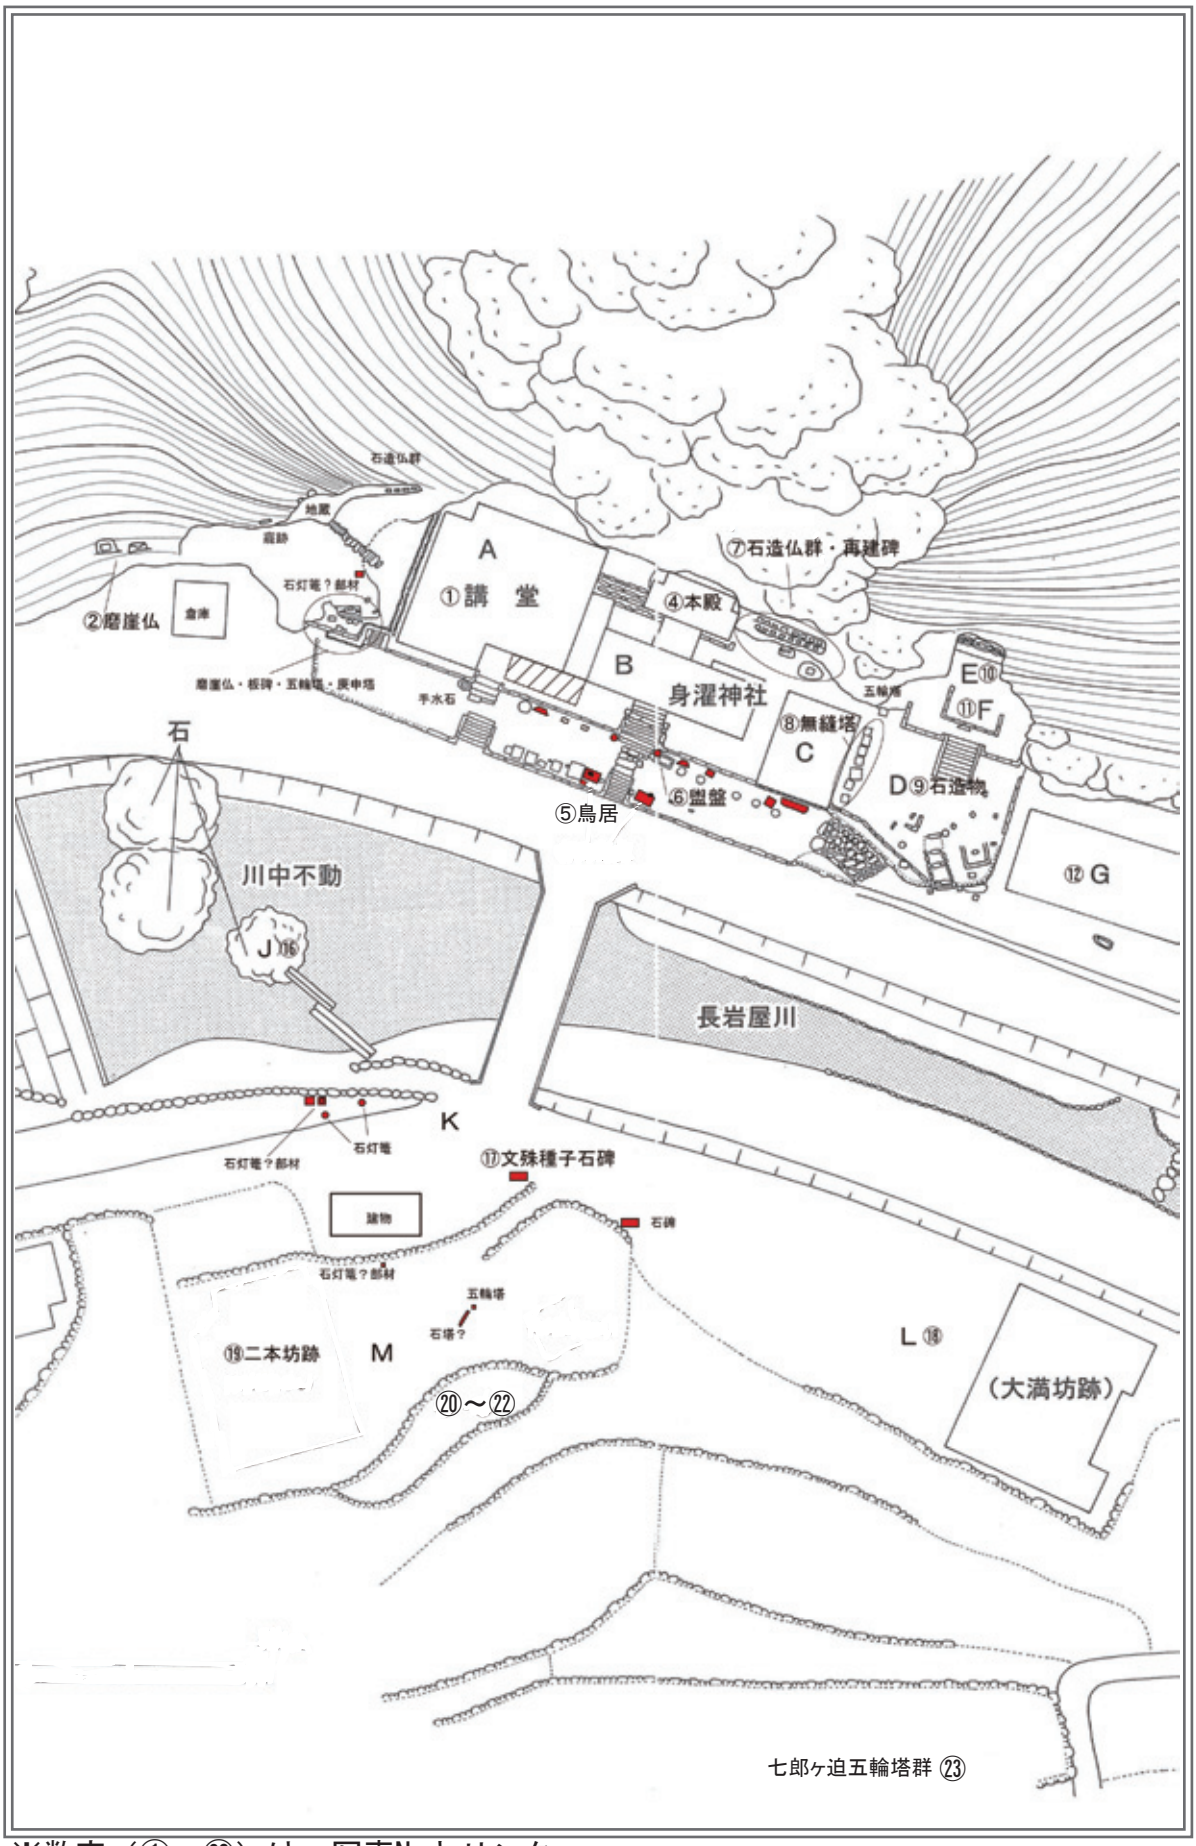
図版③　天念寺境内拡大図

・倉庫東側において無縫塔群（写真№８）が存在している。五輪塔１基もみられるが、雑草などによりやや荒れている印象を受ける。

・地蔵・鳥居柱部の残欠などが存在している。（写真№９）

・岩屋の中に木造の堂が造られ、その中に石造仏９躯が安置されている。（写真№10）

・石組による礎石のみが残されている。（写真№11）

※数字（①～㉓）は、写真No.とリンク

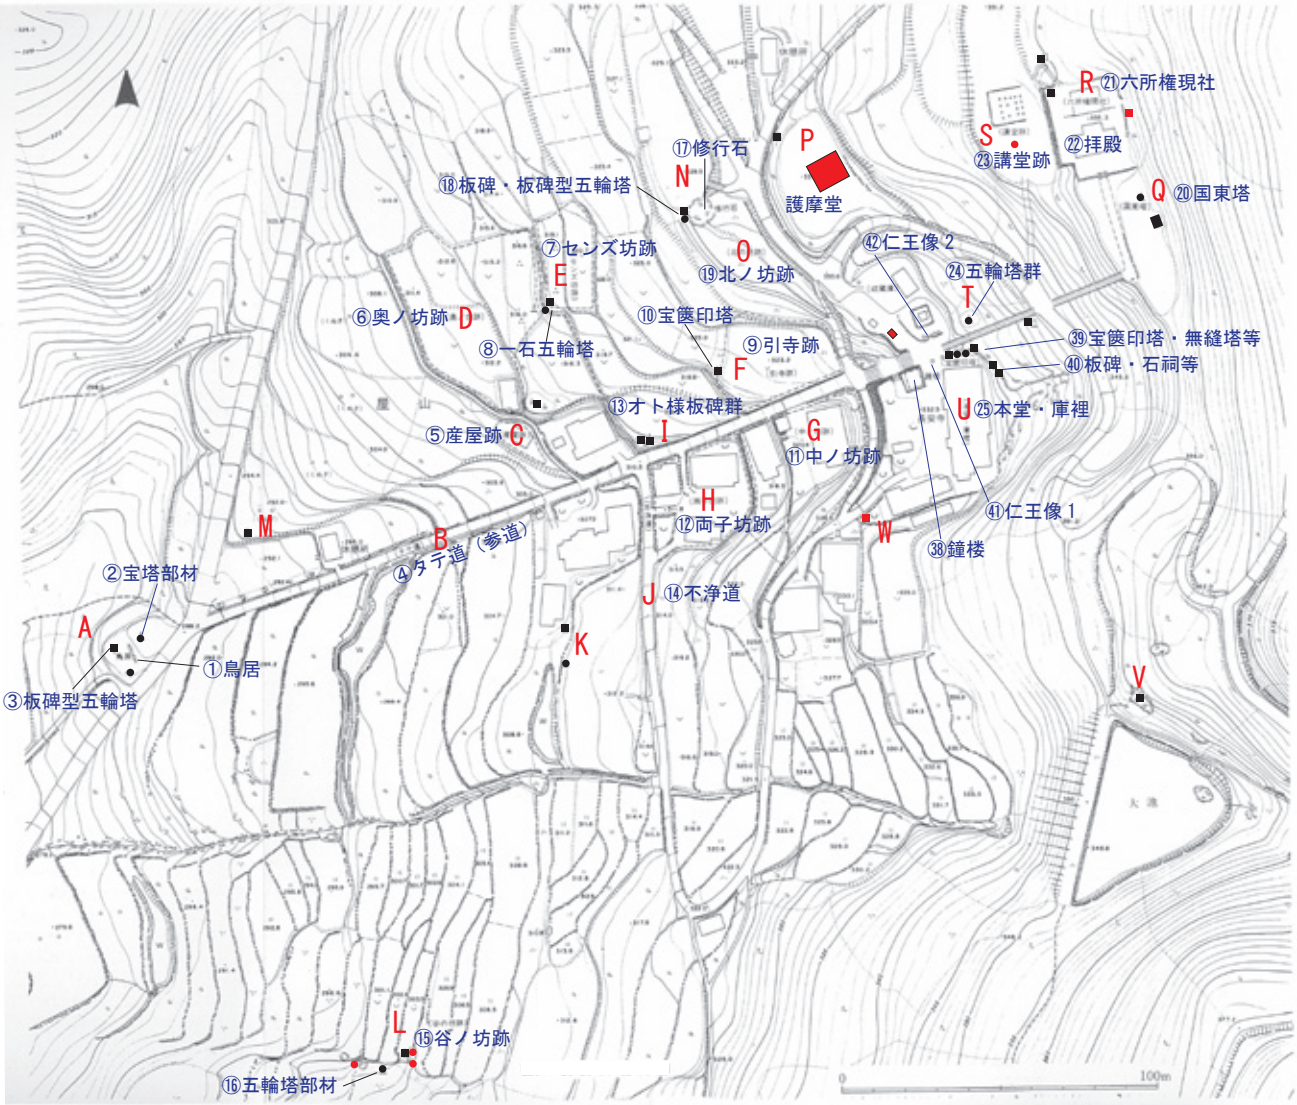
図版②　長安寺境内地図面

〈Ｃ地点〉（図版②：境内地図面参照）
・産屋跡と呼ばれている。本来は参道に面していたが、昭和20年代に参道から少し入った現在の位置に建て直している。産小屋として使用されたのは、昭和36年が最後である。建物は平成３年の台風によって倒壊している（写真№.５）また、周辺に石祠２基と石祠の笠部材を１点確認した

〈Ｌ地点〉（図版②：境内地図面参照）
・谷ノ坊跡であり、石祠１基と五輪塔群を２ヶ所、同時に五輪塔部材が散乱している状況が確認された。（写真№15.16）倒木や雑草が多く、石造物の位置などの確認も難しい状況である。

■マーク…石祠、板碑型石造物、宝篋印塔など
●マーク…五輪塔、無縫塔など（●、■マークは平成25年度確認調査に伴う新規追加分）
※①～㊷は写真№にリンク。

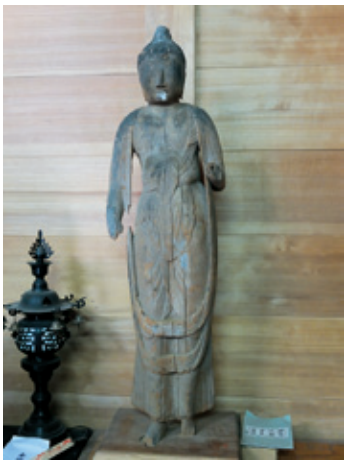
52：長安寺収蔵庫　図版③参照／時期：－

・現在、国指定重要文化財である太郎天立像や銅板法華経などが保管されている。
