寺院名	智 恩 寺		寺院番号	⑩
所在地	大字鼎			
居住状態	無住	各種文化財 員 数	種 別	個 数
指定文化財	良薬山智恩寺跡（市史跡） 智恩寺国東塔（県有形）		木 造 建 築	2
			礎 石 跡 等	
			石 造 物	1
			仏 像	3
			美 術 品	
			古 文 書	
		そ の 他		
特筆すべき 文 化 財	・ 宝塔（写真No. 11）	・ 講堂（写真No. 19）		
	・ 薬師如来坐像（写真No. 20）	・ 日光月光菩薩（写真No. 20）		
	・ 十二神将（写真No. 20）	・ 観音堂（写真No. 27）		
寺 院 管 理 状 況	<p>&lt;文化財管理状況及び聞き取り調査概要&gt;</p> <ul style="list-style-type: none"> <li>・ 聞き取り調査及び寺院の管理状況については、鼎地区在住の安部百合子氏に協力して頂いた。</li> <li>・ 寺院は、地区の方々により管理されているということである。また、旧正月3日には長安寺住職を招き護摩行などを行っており、その際には鬼会の面も飾られるということである。</li> <li>・ 以前は、古い絵馬などが講堂内に存在していたということである。</li> <li>・ 本尊である薬師如来像や十二神将像などは講堂内のガラスケース内に安置されている。</li> </ul>			
寺院史概略	<ul style="list-style-type: none"> <li>・ 六郷山寺院の成立・推移について、 <ol style="list-style-type: none"> <li>①平安時代前半までに宇佐八幡に近い来縄郷を中心とした地域に寺院が建立される。</li> <li>②永久元年（1113）に六郷山は天台無動寺と号し、さらに保安元年（1120）に延暦寺への寄進に伴って宗教的な整備が行われる。</li> <li>③安貞二年（1228）に関東祈祷所となり蒙古襲来時の異国降伏の祈禱を契機として施設の整備が行われる。</li> </ol>           以上の三段階を経て整然とした三山形式の六郷山が形成されたと推測されている。         </li> <li>・ 発掘調査の結果、出土した9世紀代の瓦類は寺院としての上限を示す可能性が高いとしている。13世紀後半～14世紀は「寺屋敷」地区等で施設が築かれ、六郷山寺院として体裁が整うとされている。また、現状で確認できる遺構は中世末に形成された可能性が高いとしている。この結果は、上記①③段階に該当するが、②段階は明確ではなく課題である。</li> <li>・ 鎌倉時代初期に大友氏が来縄郷を獲得して以来、一族である小田原氏が管理し、その系統の良範が院主となる。良範の後は、子息の永範、孫の範

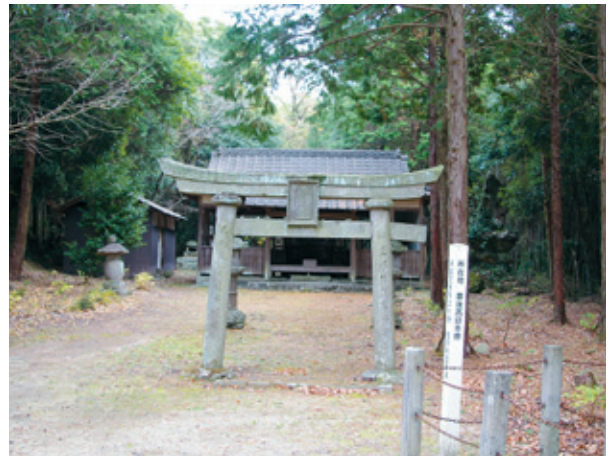
22: 鳥居

- ・「文久二年（1862）知恩寺村古沢善作 古沢文平 三明権三良 三明芳平 石工大力村 大野寿右衛門基親」銘が残る。

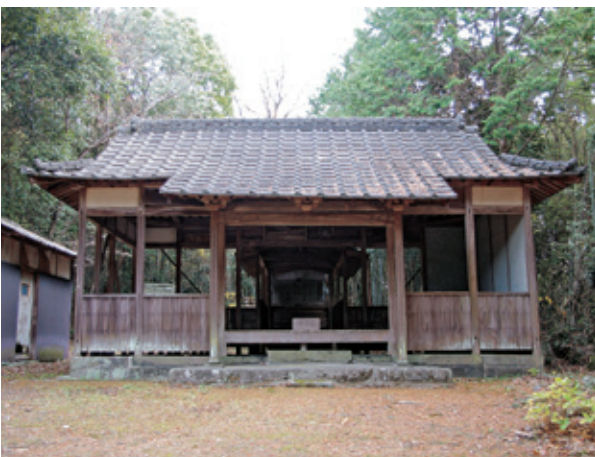
23: 拝殿

- ・2間×6間の建物である。

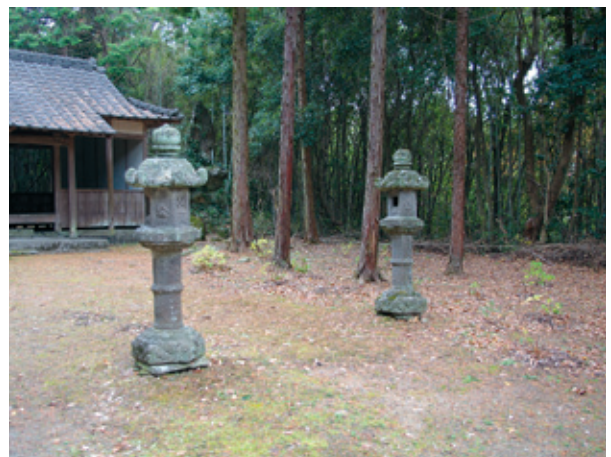
24: 石灯笼

- ・拝殿の前面に石灯笼が2基残る。
- ・大正四年に御大典記念として建立されたものである

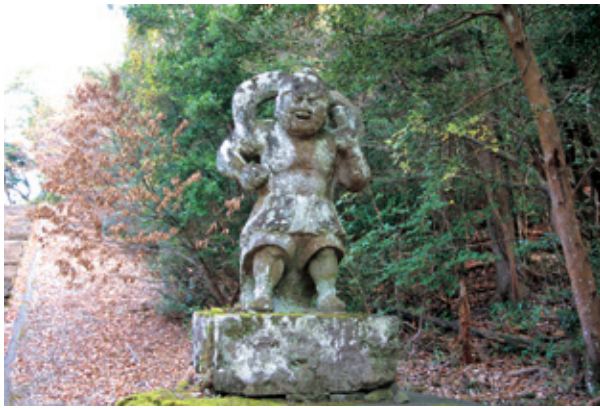
1：仁王像（阿形） 図版②参照／時期：享保14年

- ・阿形像は左手に持つ金剛杵を肩に抱え、右手は天衣の一部をつかむような恰好をしている。
  - ・享保十四年（1729）の造立で、石工は熊野村 松本吉左衛門・曾右衛門とある。
  - ・旧山門跡と推定される。
- （豊国の歴史考古学研究 渋谷忠章 2007）

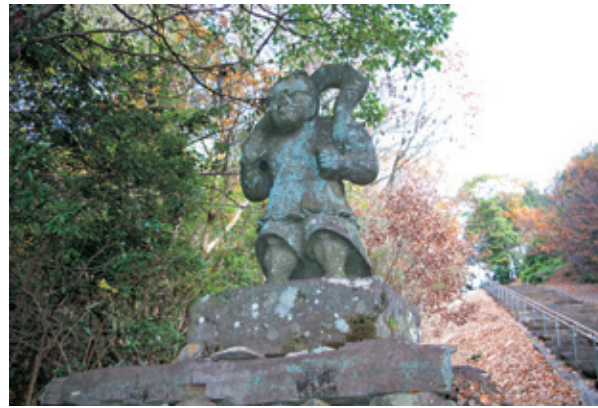
2：仁王像（吽形） 図版②参照／時期：享保14年

- ・右手は肩下にて掌を前に開き、左手は腰の位置で拳となっている。
  - ・阿吽像ともに顔は額に三条の縦シワが表現され、忿怒相というより愛らしい丸顔をした仁王像である。
- （豊国の歴史考古学研究 渋谷忠章 2007）

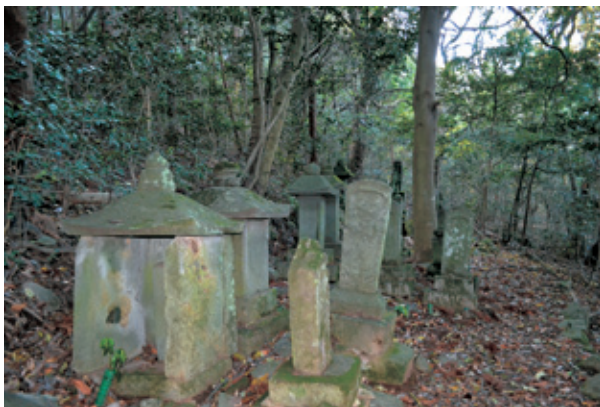
3：院主墓地跡 図版②、③参照／時期：近世～近代

- ・Ⅲ区東側奥に院主墓地が存在しており、古いもので天和三年（1683）の銘が確認できる。新しいものでは昭和銘が確認できるため、おそらく近世～近代の墓地群と考えられる。周辺は斜面に小規模の平坦面が段々畑のように形成されており、坊跡の可能性も残る。

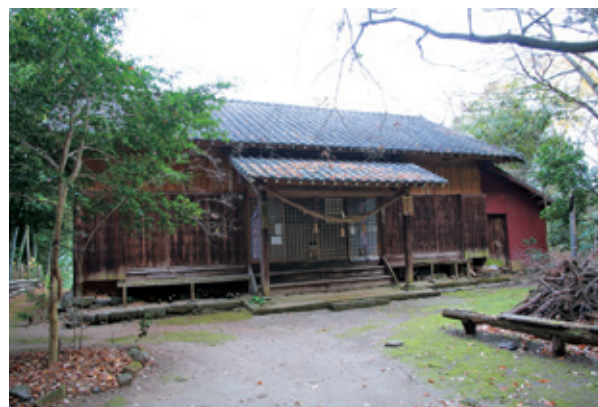
6：現観音堂 図版②、③参照／時期：大正8年以降

- ・1970年の記録写真と比較すると、屋根が茅葺から瓦屋根に改築されている。
- ・観音堂が建てられる以前に、建物等の施設があった可能性はあるが、記録には残されておらず、不明である。
- ・現在、観音堂内に木造十一面観音立像や神功皇后の塔（位牌形）などが安置されている。

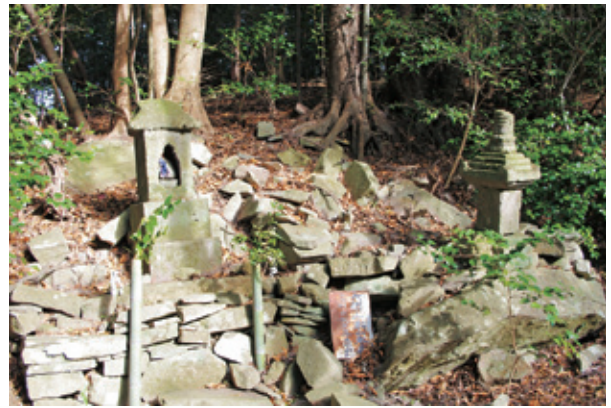
8: 石祠・宝篋印塔

- ・石祠については、板石を積み上げた上段に祀られている。
- ・宝篋印塔は、1 m程の巨石の上段に安置されている。相輪部分を欠損しており、ちょうど折れている部分より、先の相輪部材が塔の脇に置かれている。

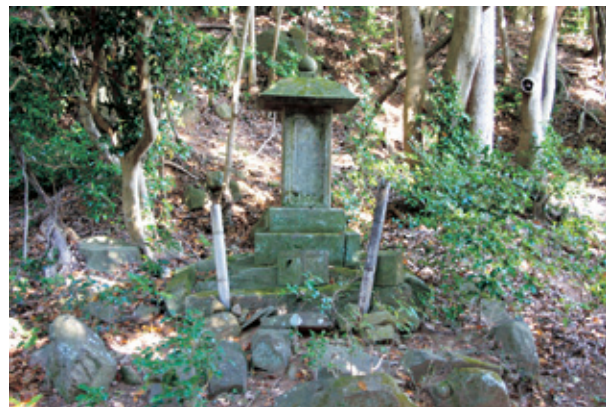
10: 一字一石塔

- ・「奉書写 一字一石大乘妙典壹部 元禄十二年（1699）」とある。
- ・長方形の石組で作られた区画の上に存在しており、正面には石灯笼の火袋部分の部材が置かれている。

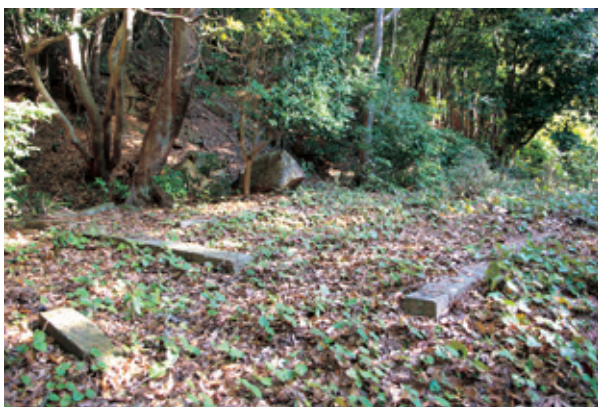
11: 旧観音堂跡

- ・大正8年（1919）の火事により消失したものと考えられる。現状では、礎石跡のみが確認できる。
- ・北側の山頂からの落石がやや目立ち、礎石は周辺に比べ一段高くなっている。
- ・6.1m×6.2mの規模の地覆石が確認でき、安山岩の切石を用いている。

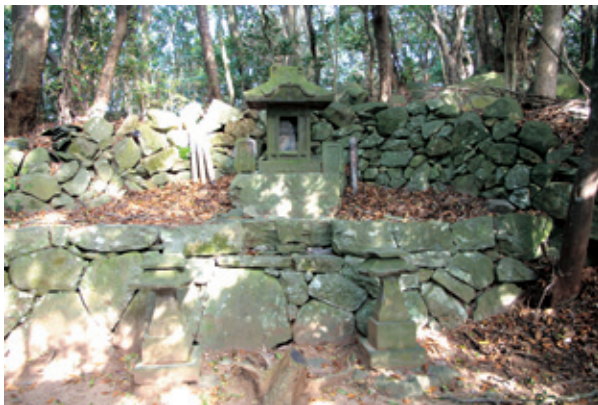
15: 風除権現社 図版②、③参照/時期：近世以降?

- ・ 拝殿の北側の石垣で形成された段上に風除権現社が立地しており、社手前の水盤には「天保九年(1839) 東浦 □下み□ 田口長右工門」と彫られた銘が確認できる。また、社自体にも文化八年(1812)の銘が確認できる。周辺には、社を区画していたと思われる石垣が現在も残されており、瓦なども大量に残されている。

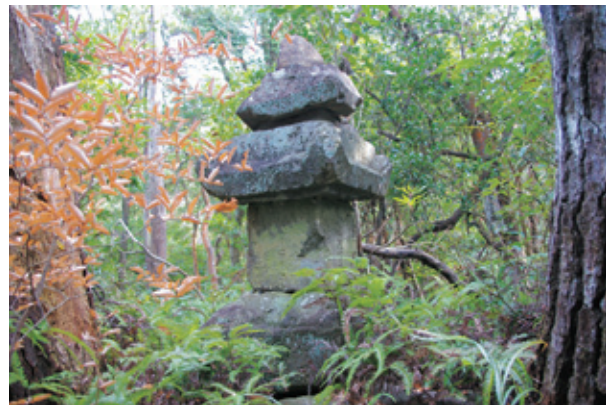
16: 塔ノ隈宝篋印塔 図版②、③参照/時期：寛文6年

- ・ 寛文六年(1667) 銘が確認できる。銘文が確認できるその他の石造物に比べ、比較的古い段階のものである。
- ・ 周辺は旧参道と考えられ、現在は荒廃している。
- ・ 住職によれば、以前は「七曲」と呼ばれる旧参道がこちら側に存在していたということである。

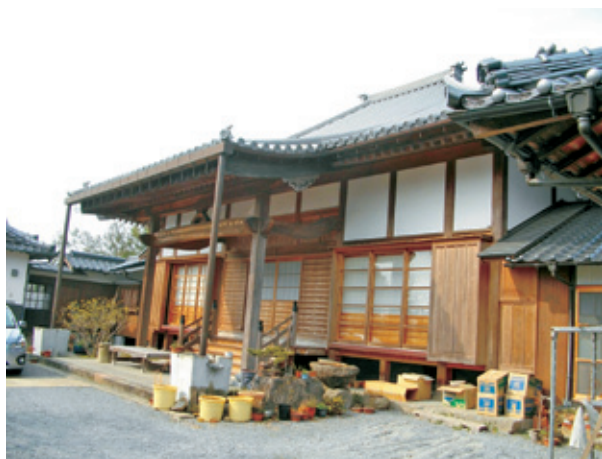
3:本堂 図版②参照/時期：現代

・山門と本堂の間にピラミッド型の万人塔が位置している。

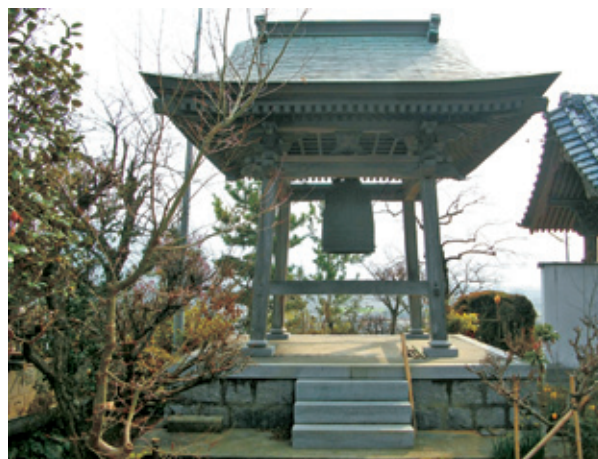
4:鐘楼 図版②参照/時期：現代

・山門を過ぎて右側に位置している。

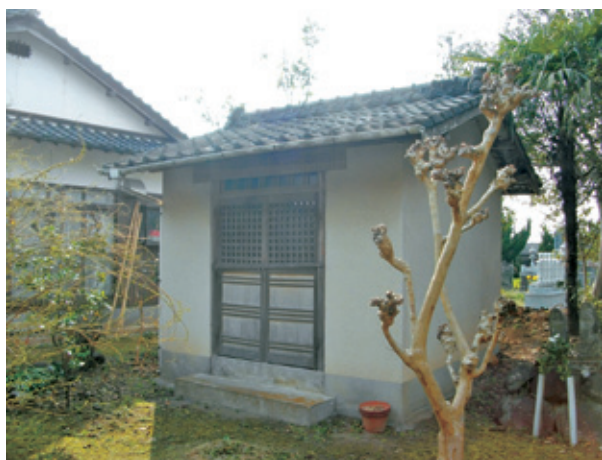
5:観音堂 図版②参照/時期：現代

・庫裡の北側に位置している。  
・堂内には観音像を安置している。

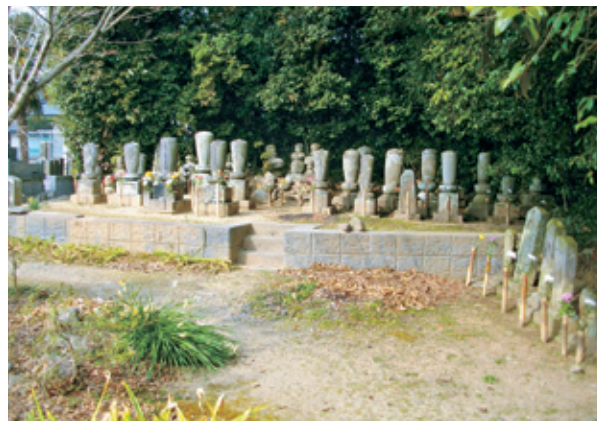
8: 無縫塔群

- ・本堂裏側の観音堂の西側に、現代墓が南北方向に並んで展開している。
- ・現代墓の北側には、元禄戊辰(1688)銘の板碑型墓碑などが、7基南北方向に一直列に位置している。(写真No.7)
- ・7基が並んだ墓碑の北側に位置する1段高くなった段上に、25基程の無縫塔が整然と並んでいる。(写真No.8)無縫塔には弘化三年(1846)の銘などが確認できるため、基本的には近世代の多福院の院主墓碑と考えられる。
- ・無縫塔群の北側には宝塔5基・板碑・五輪塔・一石五輪塔・相輪の残欠等の多数の石塔物が集積されている。(写真No.9)宝塔の中には、無縫塔の台座を笠部材として使用しているものなどがある。石造物の時期については、中世末であろうか。
- ・無縫塔群の西側にも墓地群が展開している。墓碑の中には、元禄の銘が確認できるものもあり、近世～近代の墓地群と考えられる。(図面:近世～現代墓①、近世～現代墓②で表記)また、墓碑の個数が膨大なため、今回、図面上では破線でおおよその範囲を設定し記載した。

- ・江戸時代以降の多福院院主の墓地である。

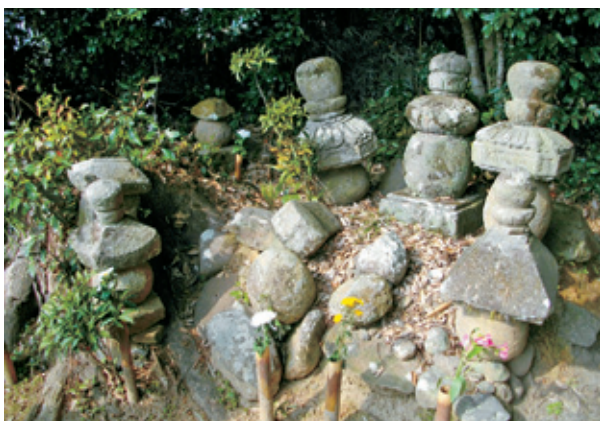
9: 石造物群

- ・中世末から近世のものか。
- ・五輪塔・無縫塔の部材が集積されている。
- ・現住職で三十代目ということであり、それ以前の歴代住職の墓地の可能性が考えられる。

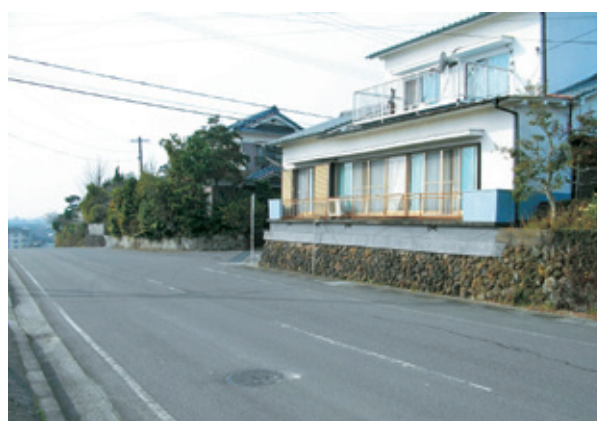
10: 堂宇跡 (C地点)

- ・1999年報告の図面において小堂宇跡(推定)(C地点)とされている地点について現況確認を行った(写真No.10)が、その痕跡は確認できなかった。このC地点の堂宇に安置されていた菩薩形立像は、現在多福院本堂に移されている。高さ約1mで、平安時代の作である。(写真No.11)また、以前の参道と思われる多福院南東側の小道(B地点)についても、大きな変更点はみられない。
- ・周辺の住宅地や旧参道と考えられる小道を踏査したが、石造物などは確認できなかった。

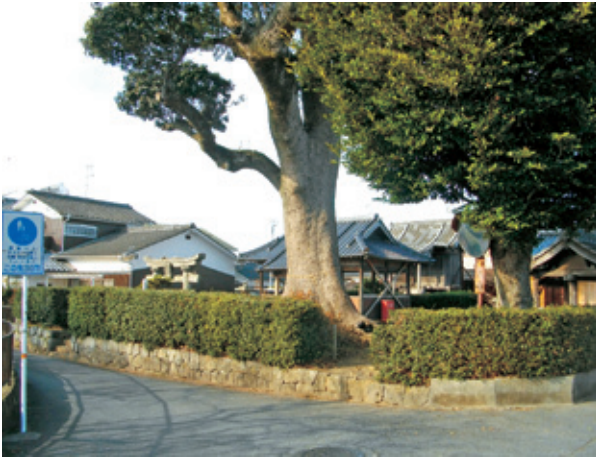
1：琴平宮全景

- ・来迎寺の想定地内に位置する。
- ・鳥居・拜殿・本殿・観音堂がみられる。鳥居には安永三年（1774）銘が残る。
