重要文化的景観 「田染荘小崎の農村景観」 整備計画

大分県豊後高田市

田染荘小崎の農村景観 整備計画書

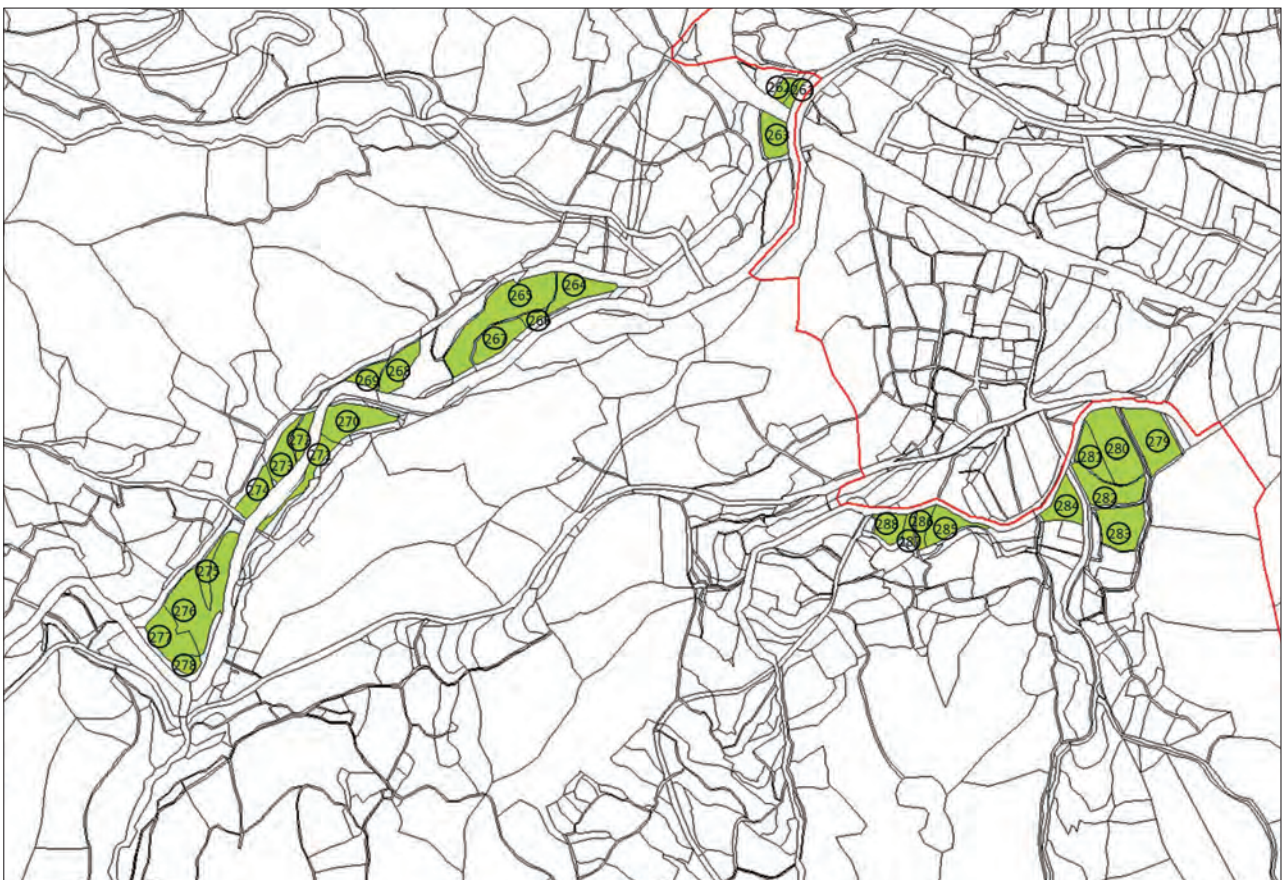
○重要文化的景観の構成要素となっている水田の位置

No	種別	名称	所在	所有	状況	備考
1	水田	水田	全域	個人	3ア☆	水田271で地盤沈下を確認済。 田園空間博物館構想での整備事業から20年経過し、補修等が必要な個所がある。 構成要素には畦・農道も含まれる。
2	水路	水路	全域	個人・市	3ア○	田園空間博物館構想での整備事業から20年経過し、補修等が必要な個所がある。
3	ホダ場	ゆみきりのホダ場	多々良	個人	2ア○	「ゆみきりのホダ場」が構成要素となった理由を広く共有する必要がある。

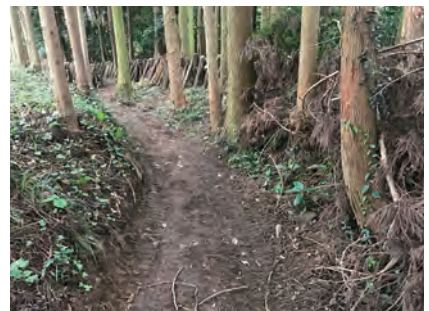
堀状遺構に造られたホダ場

台藪地区には、田染荘の荘園時代の歴史的要素も多く残されている（田染氏館跡＝延寿寺、堀状遺構・土塁状遺構、石造文化財、岩屋など）。これらについては、文字通り史跡並みの保存が望まれているが、その価値が官民で十分共有されておらず、保存状況も必ずしも良いとは言えない状況である。これらの歴史的要素は、史跡等の文化財で捉えなおし、恒久的に保存していくための措置を講じる。

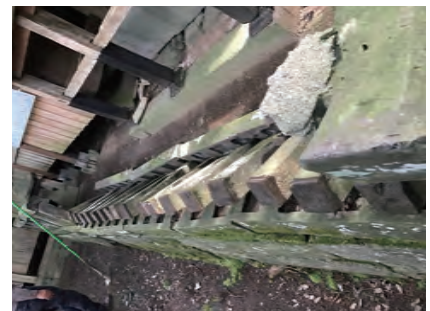
愛宕社の玉垣の状況

信仰に係わる構成要素として、小崎村の鎮守である愛宕社とその関連する要素がある。神社自体は村全域に信仰圏があるため、後継者等の心配はそこまで深刻ではないが、明治時代頃に建てられたとされる社殿は随所に傷みが見られ、状況に応じて修理を実施する。また、周辺には様々な信仰の場（伊勢神宮の遥拝所、国東塔・五輪塔残欠など）があるが、これらについても常に状況を把握し、滅失等がないようにしなければならない。愛宕社に関連する山伏・加藤家の墓地は、かなり昔から管理者がおらず、普段からの見回りを実施する。

また「4」「3」に該当した要素については、優先順位をつけて解決を目指す。「3」の要素の内、観光客等に危険が及ぶものや崩落・状況悪化が見込まれるものは優先度の高いものとして短期的に修理の事業を行う（特に大雨で倒壊した茅場堂、参道に危険がある奥愛宕社、倒壊の恐れがある延寿寺の石垣、玉垣が落ち基礎が腐食を始めている愛宕社は緊急度が高いと考える。）。「4」の場合はその価値の共有が必要とされる「△」の評価もなされている場合が多く、所有関係の明確化、継承方法の検討を進める必要がある。

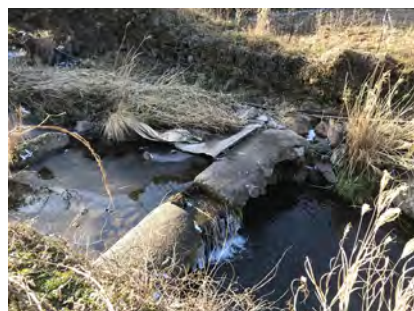
破損したタタライゼ

この地区の水田耕作は、近年においても縮小してきた経緯があり、台菌地区周辺の水田と同様に維持が課題となっている。景観上目立たないということもあり、水田耕作以外の利用（マコモや野菜）も推進しており、土地の形状を維持しながら多様な農業を継続することが、農業参加者を増やし、地元の負担軽減に繋がっている部分もある。当該地区においても、田園空間博物館整備事業や多面的機能支払交付金などによって農地（水田・農道・水路など）の整備・維持管理がなされてきたが、水田面の崩落・水路・イゼの破損などハード面においても諸問題が発生しており、これらについては早急に問題を解決し、営農が可能な状態を維持する。

水田や水利に関する普段の管理は地元住民や耕作者が適切に行い、軽微な不具合等が生じた場合は多面的機能支払金等による補修・修理を実施することを原則とする。ただし、田園空間博物館整備事業等によって発生した重大な毀損によって、構成要素の水田等における耕作の継続が危ぶまれる場合は、豊後高田市に相談し、その解決を図るようにする。平成29年度の住民協議によって、堂山地区の水田面の崩落、イゼ・水路の破損等のハード面の状況を把握したので、これらについてはできるだけ早く解決ができるよう取組を実施する。

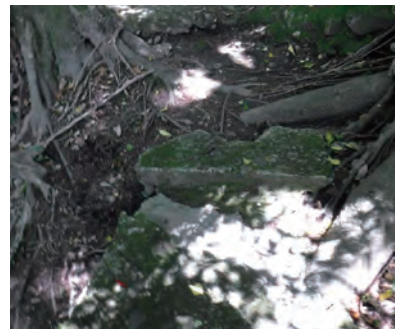
奥愛宕社参道の破損

空木地区は急坂の細道が続くためアクセスに難がある。最近では乗用車による観光だけでなく、国東半島峯道ロングトレイルによる観光も増えている。現在は地元住民の掃除などの管理によって通行できる状況が維持されているが、それが難しくなった際にどう管理をするかが問題となる。また、奥愛宕社参道の傷みがひどいことから、早急に補修を行い、来訪者の安全確保に努める。高所にある各岩屋については、大変危険な箇所も多く、一般観光客が登る場合は十分な装備や案内人等が必要であることをよく周知し、事故等が起らないように注意したい。

神社が現状抱えている喫緊の問題として、奥愛宕社の参道の劣化、愛宕社本殿の劣化、愛宕社境内伊勢遥拝所鳥居の崩落などがある。特に奥愛宕社の参道は、コンクリート製の細い道・階段になっており、部分的に劣化が進み、観覧上危険な状態である。

鳥居から拝殿本殿までの参道が険しく、コンクリートの細道をつけてあるが、経年劣化により地元住民・観光客等にとって危険な箇所もある。参道の補修・整備を行い、快適・安全に参拝ができるようにしたい。

遊歩道についても同様で、夕日岩屋登り口では、急峻な岩山の上から水が流れ込み、土舗装の遊歩道が抉れてしまう状況にあるため、定期的な補修により快適な観覧環境を維持する必要がある。同じく奥愛宕社の遊歩道は、人1人が渡れるほどのコンクリート製の道を造っているが、近年での劣化が多く、危険個所等も発生しているため、早急な補修が必要である。

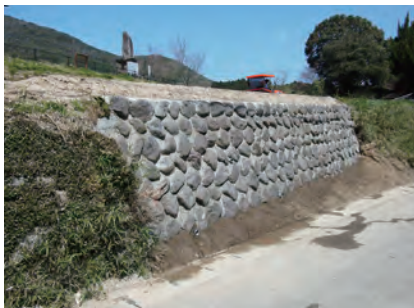
石積工法

これらの修理・維持においては、夕日岩屋から見えにくいなどの景観上目立たない場所を取り扱ったので、以上のような施工方法で工事を実施しているが、第5回検討会では「伝統的な唐石積みなど」による復旧を念頭に入れるべきであるという意見も出た。選定エリア内には近世から昭和初頭にかけて積まれた石積みも多く存在し、それらを原状に復旧することが望ましい場合もあるため、安全性や費用対効果を検討しながら、工法の案の1つに加える必要がある。

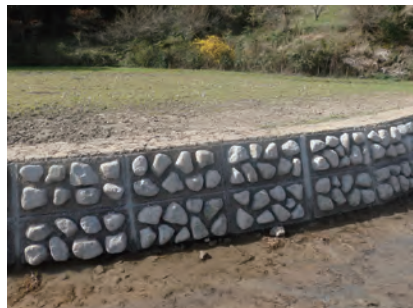
自然石ブロック

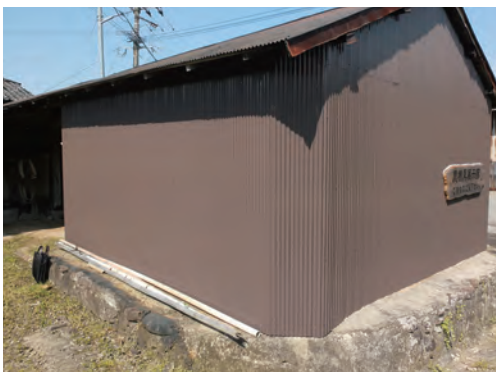
阿部武則氏宅・馬屋

平成 25 年度には、阿部武則氏宅の内、馬屋の改修を行っている。馬屋は江戸時代の建造物であり、田染荘小崎の農家建築を理解する上でも、重要な建物に位置づけられている。

重要建物である阿部武則氏宅の馬屋は、農機具展示館として活用されている。馬屋であるため、普段から自由に見学することができるが、現段階では農機具の名前と用途を示したキャプションがあるだけなので、農機具の使用方法などをもう少し詳しく解説する必要がある。阿部武則氏宅を含め、多くの家屋が空家となっていく状況もある一方で、農泊に活用したいという話も出てきており、重要建物を利活用してもらえようようなマッチングを推進する。

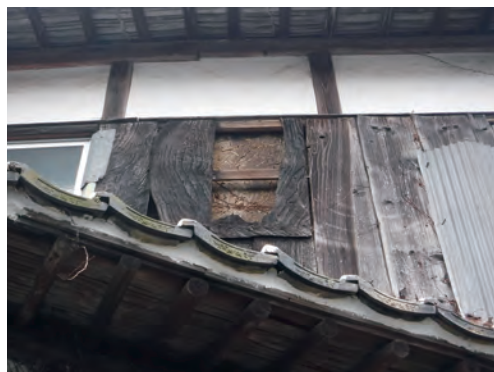
阿部武則氏宅・付属屋壁板

阿部武則氏宅については、管理者の方が 1～数ヶ月に 1 度戻って管理をしているが、一部で経年劣化の状況が見られる。平成 28 年度には、付属屋の壁板一部が脱落してしまったが、所有者負担によって復旧がなされた。庭等の管理は個人のご厚意により継続されているが、負担も大きく課題となっている。現在、阿部武則氏宅は馬屋を農機具展示室として活用しているが、主屋等の積極的な利活用も含め、維持・管理の方向性を定めることは喫緊の課題である。

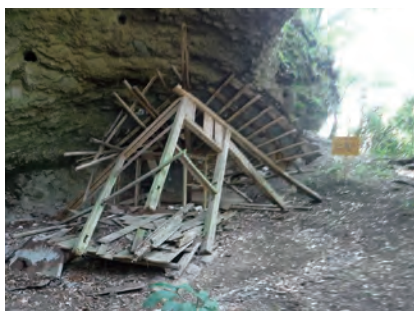
倒壊した茅場堂

平成 29 年 5 月 12 日の大雨等が原因で柱の 1 本が倒れこみ、建物全体が倒壊してしまった。堂内の信仰物は近年新調してあった厨子によって守れましたが、堂宇を復旧しなければ信仰物を現地で管理することができなくなるため、原状の堂宇と同規模・同様式のものを作って込み、堂宇の中に石仏・焼仏等を管理するための厨子を安置する。

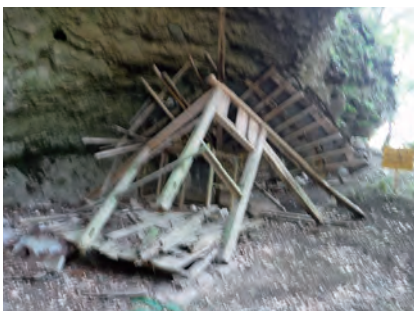
倒壊した茅場堂の状況

茅場堂は六郷山僧や修験者によって拓かれたと考えられる岩屋の霊場であり、選定エリアの中では唯一木造覆屋を今に残している。岩屋内には木仏である「高山寺の焼仏」や、弘法大師などの石仏を祀っている。

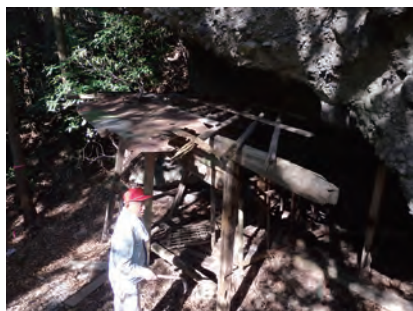
倒壊前の屋根の状況

信仰に関する構成要素が多く残されており、奥愛宕社、鶏亀地藏堂、奥の堂様、茅場堂、轆轤岩屋、タガイ岩屋、弘阿弥陀堂があり、景観構成要素にも空木の金毘羅、大山観音岩屋がある。この中でも木製でできた奥愛宕社社殿（中の仏像3軀も含めて）・茅場堂については、経年劣化による傾き・傷みが生じており、状況に応じて修理を実施する。

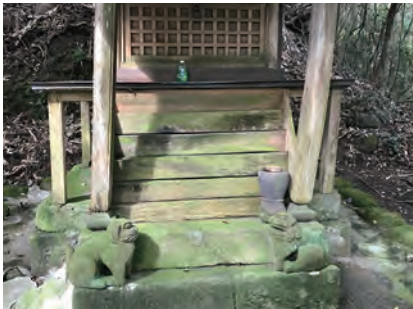
傾く本殿の柱

また、小規模な本殿にも傷みが生じており、傾いている状況にあるので、状況を確認しながら修理を実施する必要がある。御神体である仏像3軀についても、平成19年以降、行政では確認していないことから、近いうちに保存状況を確認する必要がある。

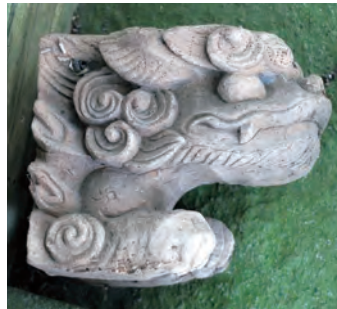
落下した木鼻

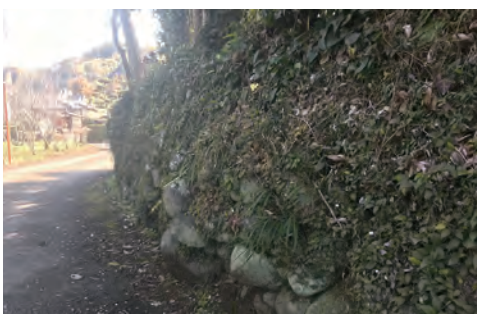
延寿寺北西土塁状遺構

延寿寺周辺の土塁状遺構は、中世末に荘官田染氏によって荘官屋敷が城郭化した際に造られたとされ、北東側・北側の石垣を伴う土塁状遺構に関して膨らみなどが確認されている。災害リスク等も考えれば非常に危険な状況である。土塁状遺構は中世以来の土地利用を示す歴史的遺構であり、原状復旧が必要である。

また、北西の土塁状遺構と、北側の土塁状遺構の数メートルは過去に崩落した部分と思われるが、コンクリートブロックによって補修されているため、周囲の景観を鑑みて適切な修景事業を実施する必要がある（P40 修景の項を参照）。

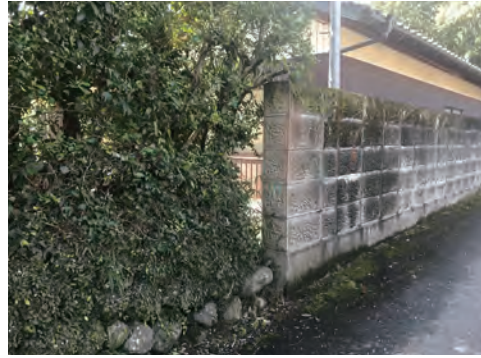
連続性を失った石垣

景観構成要素も農村景観の一部であり、田染荘小崎の生活生業の一部であることから、修景による積極的な景観形成に取り組む必要がある。現行の景観条例の運用では高さ・面積等の基準と照らし合わせながら、建築物・工作物の築造にあたって把握するにとどまっている。

先述のガイドラインによって、伝統的な集落景観が維持できるような取組を推進していく必要がある。

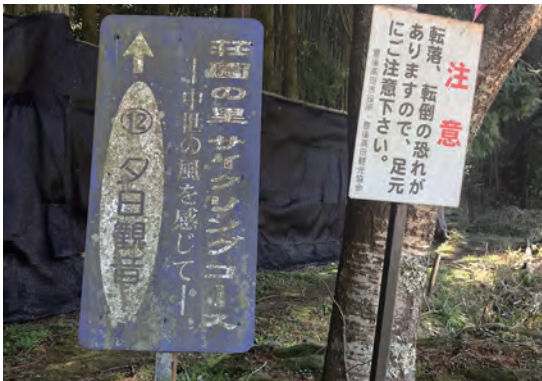
古い用途の無い看板や統一感のない看板

田園空間博物館整備事業で設置された古い看板等については、一部不要になっているものもあり（例：サイクリングコースのもの）、これらについては設置課等に確認の上、順次撤去していく。

動線のための誘導看板も整備する必要がある。1次選定の範囲には田園空間博物館整備事業時に設置された木製の看板が設置されていたが、最近では劣化がひどく、腐って倒れてしまうものも多いため、随時更新がなされている(通常の形状の看板に更新されている)。豊後高田市では観光・文化財関わらず、理由がなければ、板面は景観に配慮した茶色で統一しており、誘導看板についても同様に茶色のものを設置する。

田園空間博物館整備事業の誘導看板の多くが劣化しており、読み取ることが難しくなっていることから、誘導看板も必要に応じて補修・再設置を行う必要がある。また、岩の名称を示した小看板が日焼けによってひび割れしているため、補修を実施する必要がある。

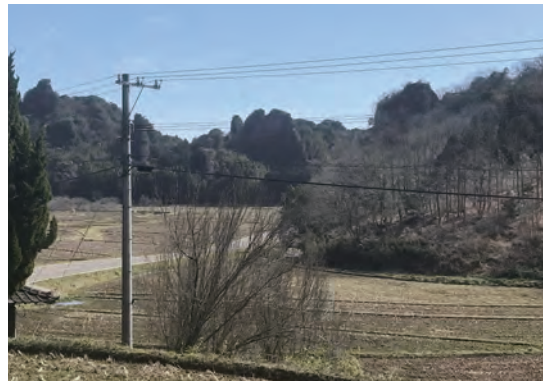
景観を阻害する電線

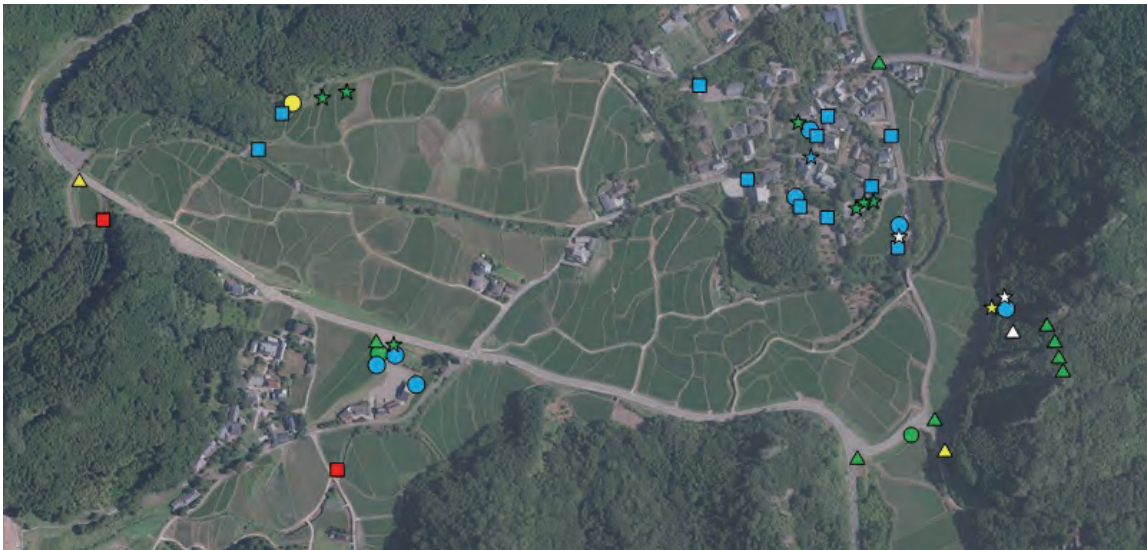
【サイン計画（追加選定範囲）】

青 文化的景観の事業で既設置 赤 文化的景観の事業で要設置

黄 要更新（内容・構造が古い） 白 要撤去（不要・景観阻害） 緑 他事業・他団体の設置

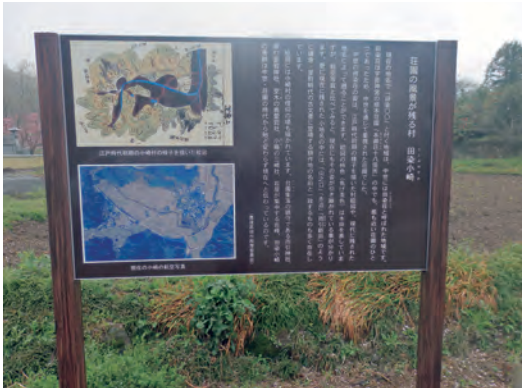
説明看板の例

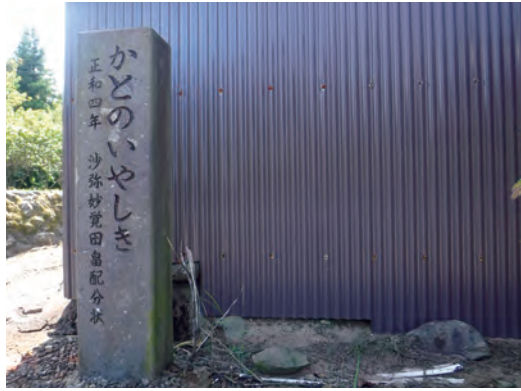
中世地名石柱の例
