寺院名	應 曆 寺		寺院番号	㉑
所在地	大字大岩屋			
居住状態	有住		種 別	個 数
指定文化財	堂の迫磨崖仏（県史跡）	各種文化財 員 数	木 造 建 築	1
	應曆寺宝篋印塔（市有形）		礎 石 跡 等	1
	不動明王坐像（県有形）		石 造 物	7
	千手観音・不動明王立像（市有形）		仏 像	4
	阿弥陀如来坐像（市有形）		美 術 品	
	燈明像（市有形）		古 文 書	1
	應曆寺文書（市有形）		そ の 他	1
	應曆寺奥の院寄進札（市有形）			
特筆すべき 文 化 財	・山門（写真No.1）	・祖形一石五輪塔（写真No.4）		
	・石祠（写真No.5）	・宝塔(写真No.8)		
	・講堂跡（写真No.13）	・山王七社大権現（写真No.17）		
	・應曆寺国東塔（写真No.20）			
寺 院 管 理 状 況	<p>〈文化財管理状況及び聞き取り調査概要〉</p> <ul style="list-style-type: none"> ・本堂内には、本尊以外に各堂宇にて安置されていた仏像について、風化を避けるために移動可能なものについては本堂内に安置されている。燈明像は、ガラスケース内に納められ展示されている。 ・奥の院を形成する石垣の南側の斜面地において、土師器片が多量に散布しているのを確認した。時期としては、13世紀頃の土師器皿などが主体を占めると考えられる。また、嶽ノ堂跡周辺においても、土師器の散布がみられ、今後、考古学的遺物と安貞二年（1228）の『六郷山諸勤行并諸堂役祭等目録』や嘉元二年（1304）の『六郷屋山例講谷役配分注文』といった文献資料との比較検討を行うことで、より正確な開基時期などの解明につながるものと考えられる。 ・嶽ノ堂跡地において、長胴型の瓶と思われる土師器底部を表採した。経筒の可能性が考えられるが、類例が少なく今後の精査が必要と思われる。（土師器散布域を大岩屋実測図に記載） ・Ⅲ・Ⅳ区にある石段（図版②参照）については、老朽化が進み石が動くものがみられる。また、土器散布域も斜面からの土砂の流入が顕著である。 ・住職によると、應曆寺は本堂が立地する地点から約300m程南側に下った地点にあったとされ、現在の不動堂跡地周辺に存在していた可能性が示唆される。

寺院現況及び変更点

寺院名	無 動 寺		寺院番号	㊸
所在地	大字黒土			
居住状態	有住		種 別	個 数
指定文化財	薬師如来坐像及び十二神将（県有形） 薬師如来坐像（県有形） 大日如来坐像（県有形） 不動明王坐像（県有形） 日光月光菩薩像（市有形） 身濯神社寄進札（市有形） 身濯神社磨崖宝塔（市有形） 福真磨崖仏（県史跡） 中の坊磨崖仏（市史跡）	各種文化財 員 数	木 造 建 築	
			礎 石 跡 等	
			石 造 物	7
			仏

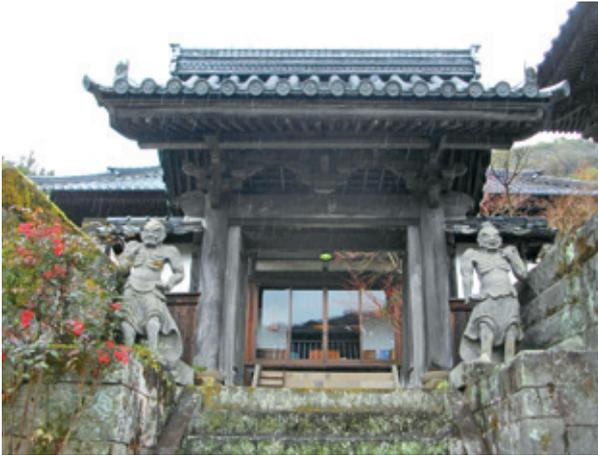
1：山門 図版②、③参照：I区／時期：江戸前期

- ・現存する六郷山寺院には珍しく、薬医門の形式をとる。木鼻などの彫物もしっかりしており、江戸前期を降らないものとみられる。（「六郷満山関係文化財総合調査概要」大分県教育委員会 1976）

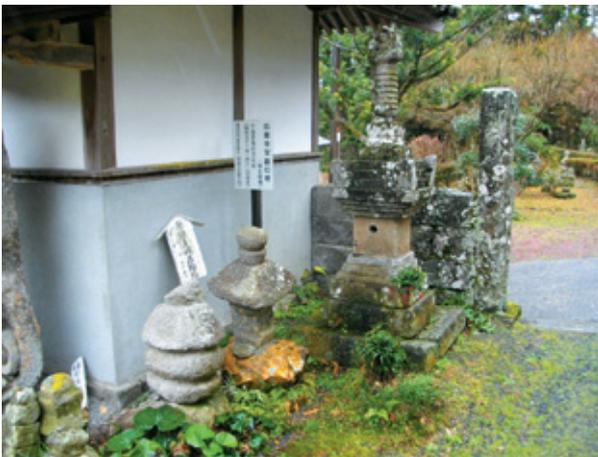
3：宝篋印塔 図版②、③参照：I区／時期：南北朝期

- ・南北朝時代の作と考えられ、完形の優良なものである。（「六郷満山関係文化財総合調査概要」大分県教育委員会 1976）
- ・市指定の有形文化財に指定されている。

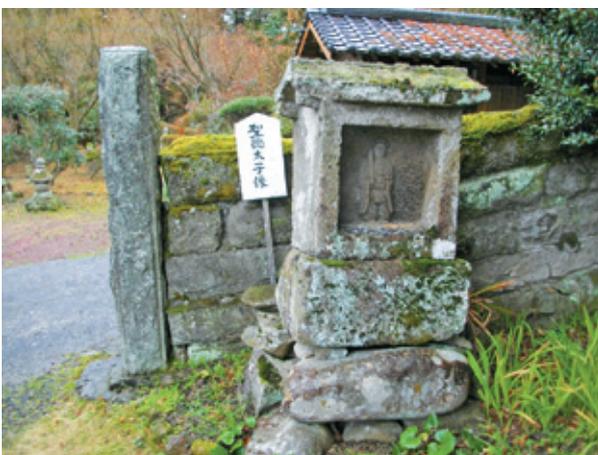
5：石祠（中に聖徳太子像） 図版②、③参照：I区／時期：室町時代

- ・室町時代の作と推定され、祠の中に聖徳太子像が浮き彫りされている。
- ・奥の院の手前の石に浮彫りされている磨崖仏についても、聖徳太子像という報告もあるが詳細は不明である。

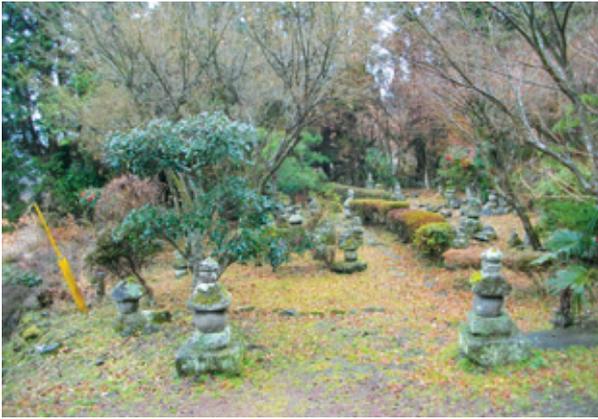
7:本堂西側五輪塔群 図版②、③参照:Ⅰ区/時期:近世頃か

- ・本堂西側に五輪塔等が集積されている。以前は坊畑周辺にあったものを、こちらに移動させたということである。時期などの詳細な点については不明である。

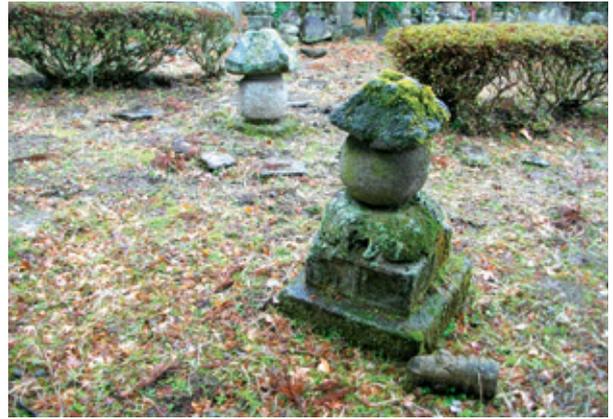
8:宝塔 図版②、③参照:Ⅰ区/時期:室町時代

- ・本堂西側の五輪塔群と一緒に宝塔が1基存在している。室町期の作とされる。

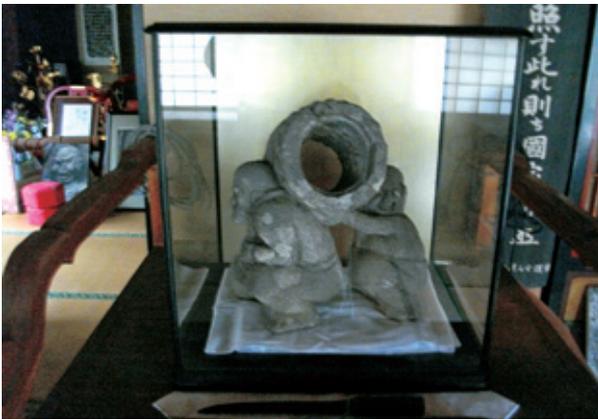
9:燈明像 本堂内/時期:江戸中期以降

- ・1人の力士が太鼓を背負って立ち上がろうとし、他のもう1人が後方からそれを支えた姿のものである。円筒形の太鼓の部分が火袋となっているが、実際の点燈は困難である。室町時代の作と伝えられているが、恐らく江戸中期以降の作と推定される。杵築市大田の田原八幡社にも、同種のもが境内に置かれていたが、現在は神庫に保管されている。〔六郷満山関係文化財総合調査概要〕大分県教育委員会 1976)

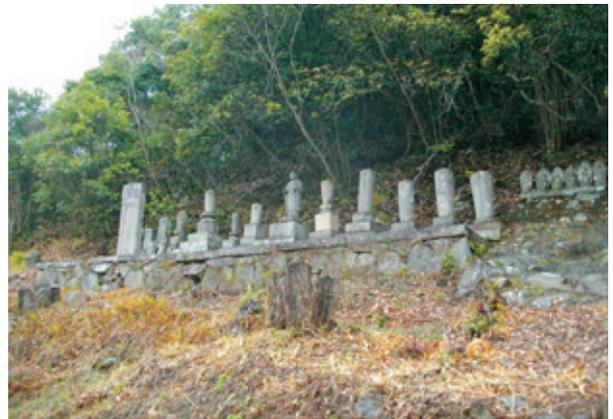
10:座主墓地 図版②、③参照:Ⅰ区/時期:近世以降

- ・本堂の裏側に座主墓が存在している。貞享元年(1684)の「□□道教為菩提」以降、元禄八年(1695)や文政五年(1822)の銘などが確認できる。
- ・周辺には、近代にかけての墓地も存在している。

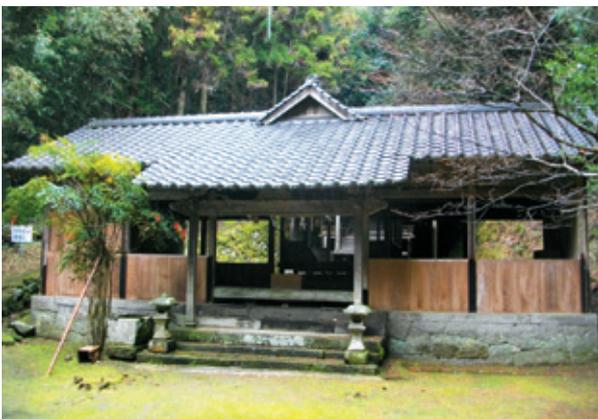
11:拝殿 図版②、③参照:Ⅲ区/時期:近世か

- ・文政二年(1819)の銘が確認できる鳥居を過ぎると、やや拓けた平坦面が存在しており、六所権現を祀る拝殿及び本殿が立地している。
- ・拝殿は約6m×3m程の範囲で建てられており、周辺に目立った石造物などはみられない。
- ・六所権現は、以前奥の院に祀られていたものを、大正時代に現在地に遷座したということである。

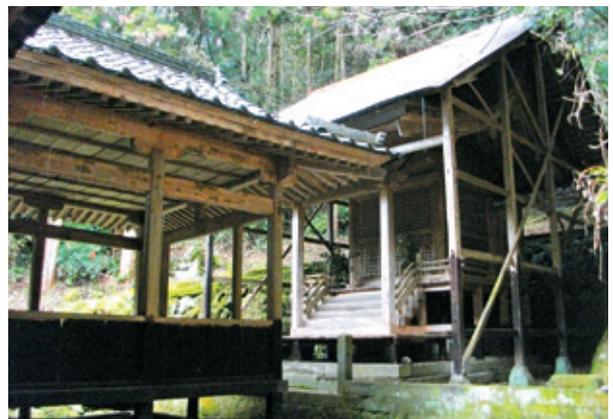
12:本殿 図版②、③参照:Ⅲ区/時期:近世か

- ・現在、本殿を覆う覆屋が造られている。
- ・史料によると、安貞二年(1228)には「六所権現」の記載がみられるが、元禄~天明期にかけては「四所権現」の名称で記録が残されている。しかし、文政二年(1819)銘の鳥居神額には、「六所権現」と刻まれている。そのため、近世段階において一時的に四所権現として祀られていた可能性が考えられる。

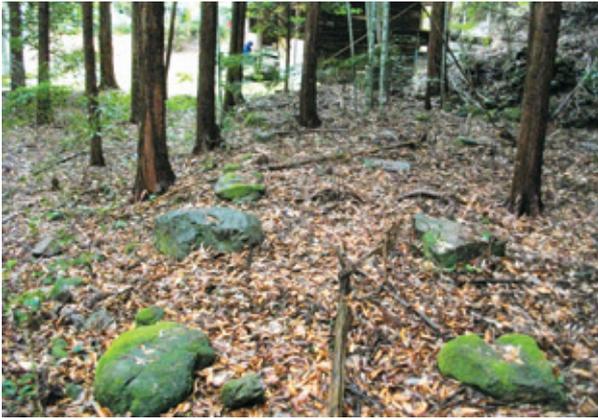
13: 講堂跡 図版②、③参照：Ⅲ区／時期：?～近世?

- ・約400㎡の敷地面積内に、約60cm～100cm程の自然礫を4間×5間に配置している。その長軸は、心持ち参道側へと向けている。
- ・『太宰管内志』に「入三間に横四間ノ堂なり是も南向にして本尊は正観音」とあり、この講堂を指したものと考えられる。(六郷山寺院遺構確認調査報告書Ⅱ大分県立宇佐風土記の丘歴史民俗資料館 1994)

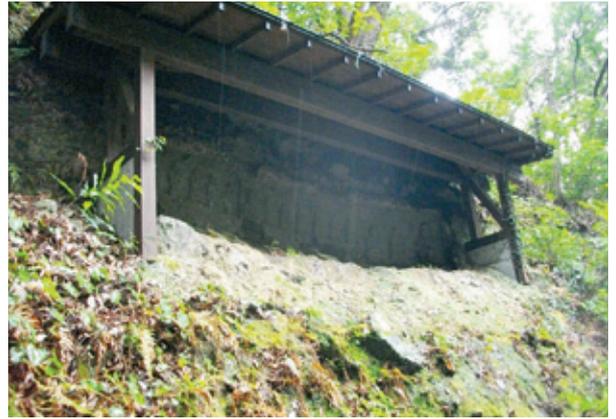
14: 堂の迫磨崖仏 図版②、③参照：Ⅲ区／時期：室町時代

- ・室町時代の作といわれ、左側から六観音立像・十王坐像・六地藏立像・比丘坐像・比丘尼坐像・司録立像の順に彫られている。
- ・浄土信仰を表していると考えられ、そのため閻魔大王をはじめとする十王や生前の行いから人々を救うとされる六地藏・六観音をみることができる。
- ・現在、県指定史跡に指定されている。

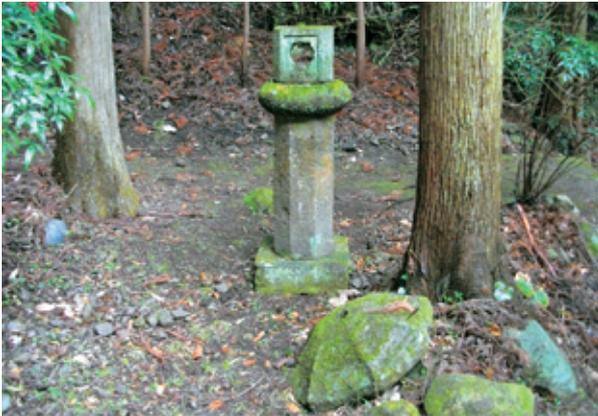
15: 石灯籠 図版②、③参照：Ⅳ区／時期：元禄期

- ・嶽ノ堂（タケン）入口付近にあり、笠部材が落下している。
- ・元禄期に寄進されたものである。
- ・平成26年度の現地調査に伴い周辺の踏査を行った。その際に、この石灯籠周辺において、土師器片が一定量散布しているのを確認した。時期・器種については、12世紀末頃～14世紀の土師器の坏や皿などがみられる。

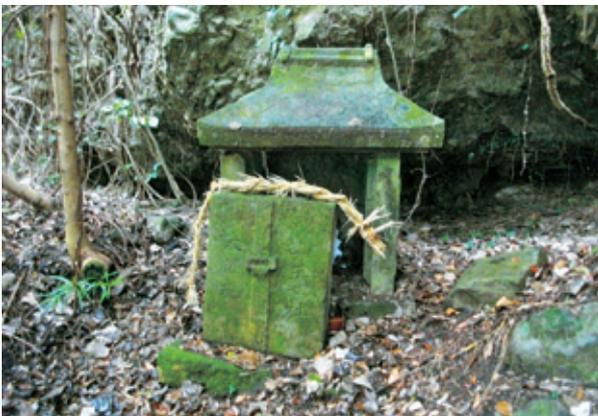
17: 山王七社大権現 図版②、③参照：Ⅳ区／時期：-

- ・嶽ノ堂跡をさらに西側奥へ進んだ所に山王七社大権現がある。
- ・石祠の奥壁には種子曼荼羅が刻まれている。

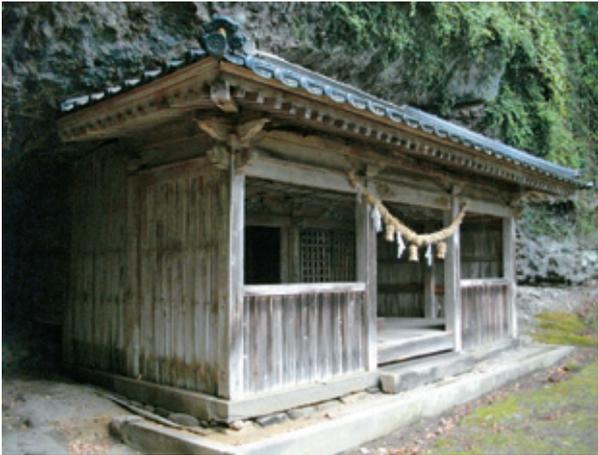
19:奥の院岩屋 図版②、③参照：Ⅳ区／時期：中世

- ・間口12m×奥行6mの南側に開口した岩屋の中に、現在小堂が建てられている。
- ・大正以前は、こちらに六所権現が祀られていたということである。
- ・奥の院は「姨ヶ懐」とも呼ばれている。峯入りの際に21年目の行者が、ここで帯を解き、汗をぬぐって美食することが許されたということである。
- ・御堂の内外の壁には、墨書が確認でき、寄進札とあわせて天保五年（1834）に建てられた事がわかる。

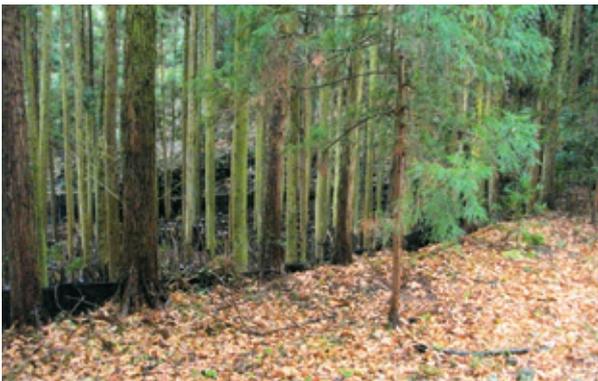
21:エザリ坊跡（推定地） 図版①参照／時期：-

- ・エザリ坊推定地は、ちょうど谷部になっており、現在は椎茸畑になっている。
- ・周辺に建物跡や石造物などはみられない。

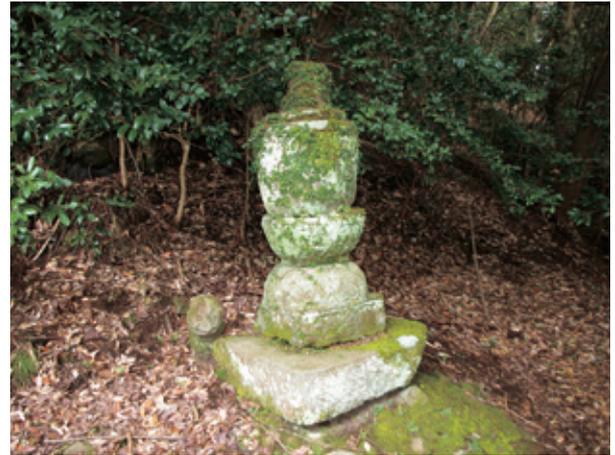
20:應曆寺国東塔 図版②、③参照：Ⅳ区／時期：鎌倉～南北朝期

- ・2基分の国東塔部材が存在しており、2基とも鎌倉時代から南北朝期の作と思われる。
- ・復元できれば、県指定の重要文化財として指定される価値は十分にある秀作である。（「六郷満山関係文化財総合調査概要」大分県教育委員会 1976）

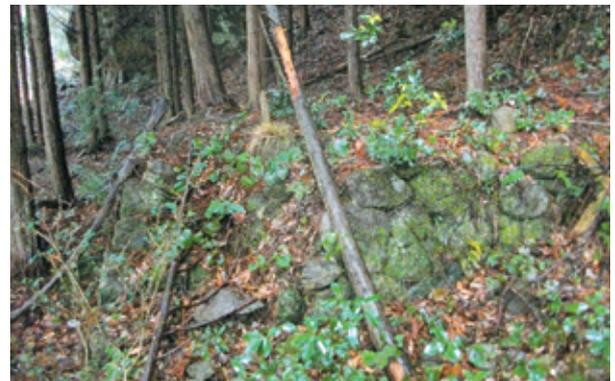
22:不動堂跡 図版①参照／時期：元禄14年以前

- ・現在は、石垣のみが残されている。周辺では、龕内に石造仏が安置されているものや、稲荷祠などが存在している。
- ・元禄十四年（1701）の應曆寺古文書内には「不動御堂」の記載が残されているが、現在確認できる不動堂跡がそれに該当するかは不明である。

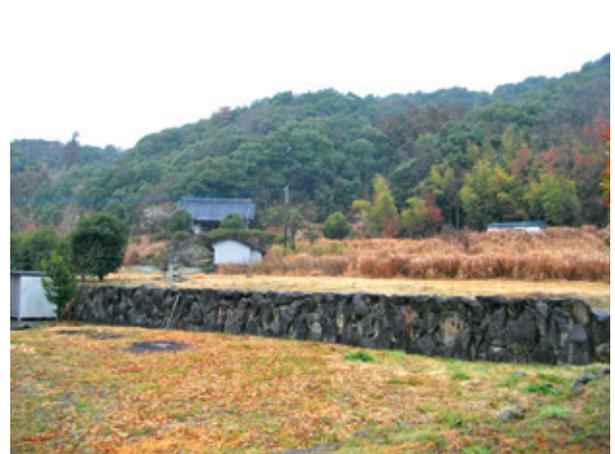
24:坊畑周辺 図版①参照／時期：-

- ・坊畑と呼ばれる坊跡地と推察される。周辺の踏査を行っているが、石造物などは確認できなかった。

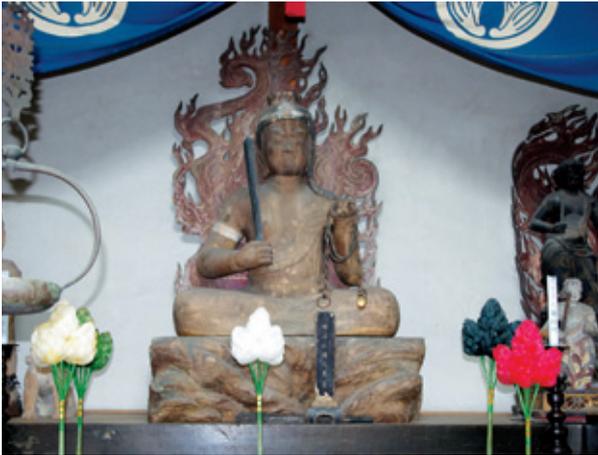
25:不動明王坐像 本堂内/時期：平安後期

- ・本堂内左側に祀られている。住職によれば、以前は下流の不動堂跡に安置されていたものである。(県指定有形文化財)
- ・台座の上面に墨書による修理銘が残る。
「不動岩屋□□彫刻宇佐宮神官百楽右衛門栗田宿祢時右」

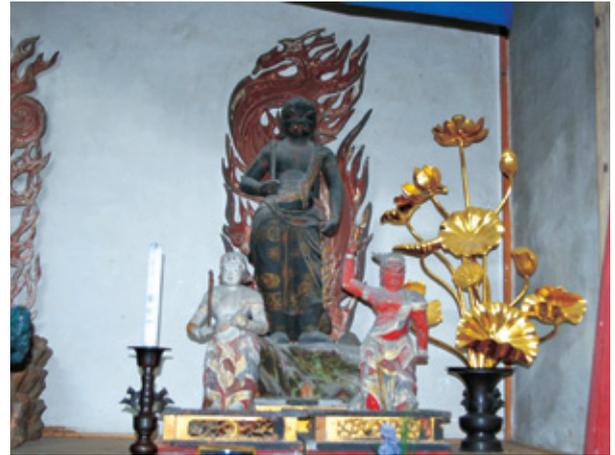
26:不動明王立像 本堂内/時期：鎌倉期

- ・不動明王坐像の右側に安置されており、市指定有形文化財に指定されている。鎌倉期の作とされる。

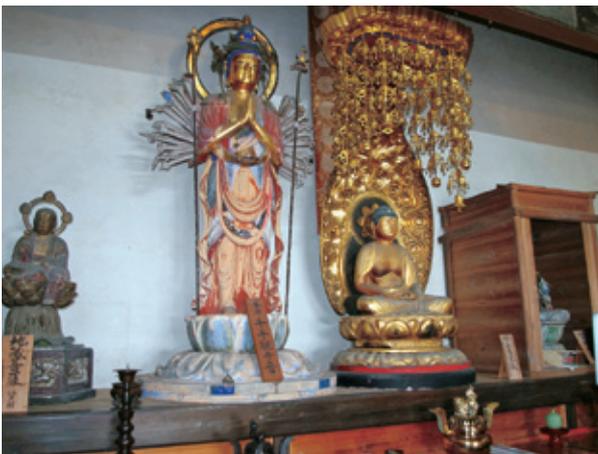
27:千手観音立像・阿弥陀如来坐像 本堂内/時期：鎌倉期～室町期

- ・本堂中央に市指定の千手観音立像と阿弥陀如来坐像が安置されている。前者が鎌倉期の作とされ、後者は室町期の作といわれる。
- ・千手観音は、奥ノ院に祀られていたが、明治初年に神仏分離によって移転している。
- ・阿弥陀如来は延暦寺の一山に安置されていたものを大岩屋出身の比叡山西塔大仙院已講光観僧正によって献納されたといわれる。

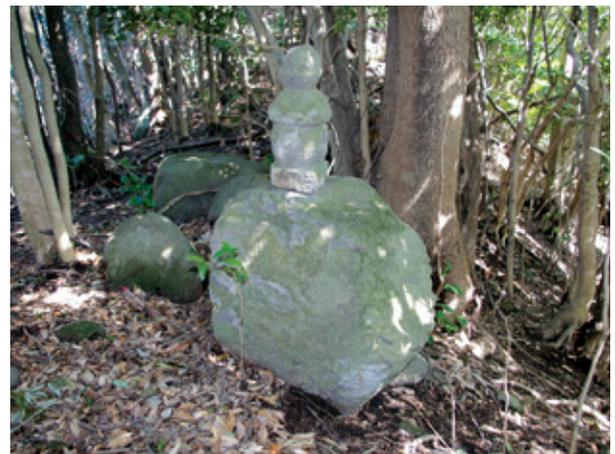
28:一石五輪塔 奥の院背後尾根上/時期：-

- ・奥の院の北側の尾根上において巨石の上に置かれた一石五輪塔を確認した。時期や安置された経緯などは不明である。

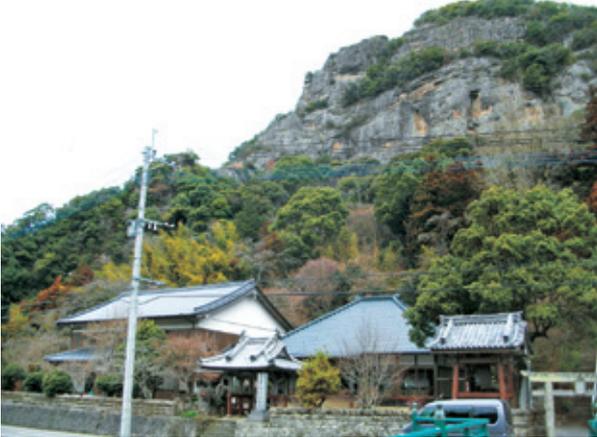
1：現無動寺全景 図版①参照／時期：17世紀後半～中頃

- ・圓舜大和尚によって17世紀中頃～後半に中興開基したとされる。
- ・現在の無動寺の位置が、黒土岩屋（本松房）の故地とされる。

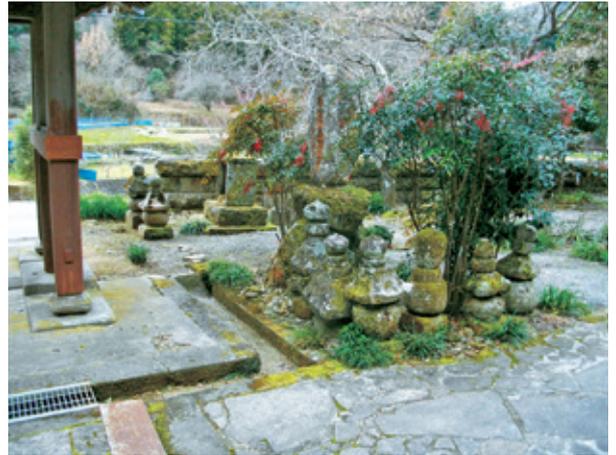
2：無動寺境内 五輪塔群 図版①参照／時期：近世前半頃か

- ・境内の左手側に8基ほどの五輪塔が確認できる。時期などについては不明である。

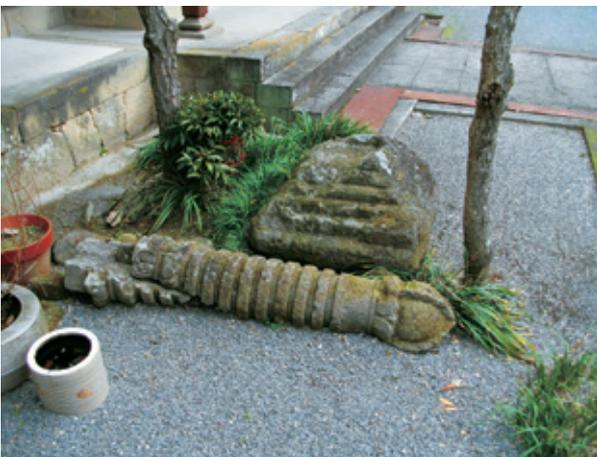
3：宝篋印塔残欠 図版①参照／時期：鎌倉末～南北朝期

- ・宝篋印塔の相輪と笠部材と思われる残欠が残されている。鎌倉末～南北朝期の作とされるが、境内に安置されている経緯は不明である。

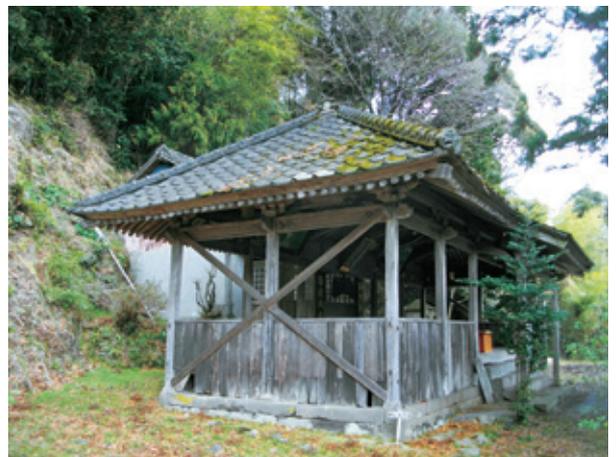
4：身濯神社（六所権現） 図版①参照／時期：－

- ・現無動寺東側に位置している。周辺に石祠が2基存在している。

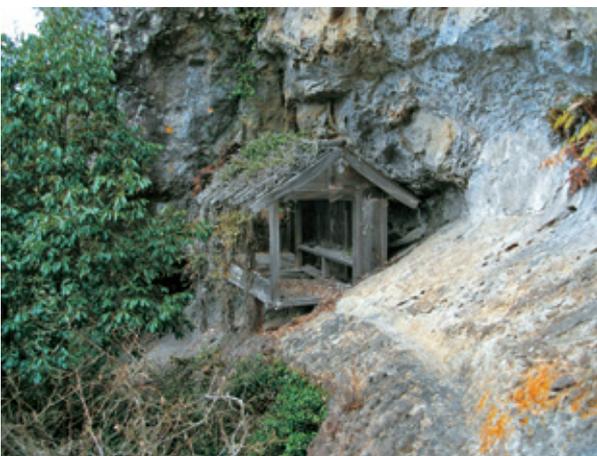
5：1号岩屋 図版①参照／時期：中世？

- ・身濯神社から山道を進むと、崖面に1号岩屋が立地している。堂は、やや荒廃している印象を受ける。
- ・現無動寺が黒土岩屋（旧本松房）跡と考えられており、中世より続く岩屋の可能性も考えられる。

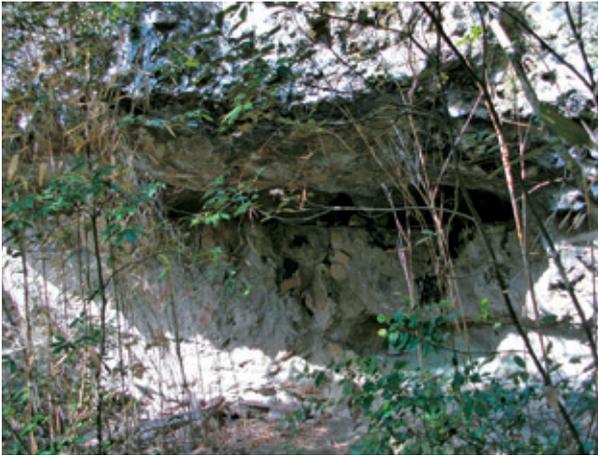
7: 2号岩屋 図版①参照/時期: 中世?

- ・ 1号岩屋から山道を登った地点に立地している。1号岩屋と比べると比較的広く、石造仏や龕跡、堂を設置するために彫られた岩壁などが確認できる。
- ・ 2号岩屋も黒土岩屋(本松房)に関連する可能性がある。

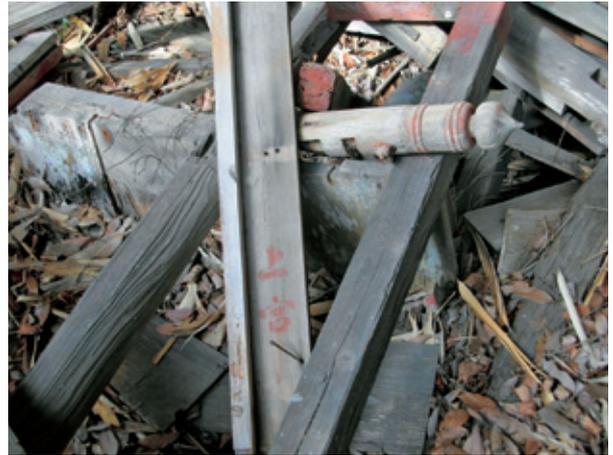
8: 2号岩屋(朱書き廃材) 図版①参照/時期: -

- ・ 2号岩屋内に堂跡の建築部材が集積されている。部材の中には、「上宮」と朱書きされたもの等が確認できる。

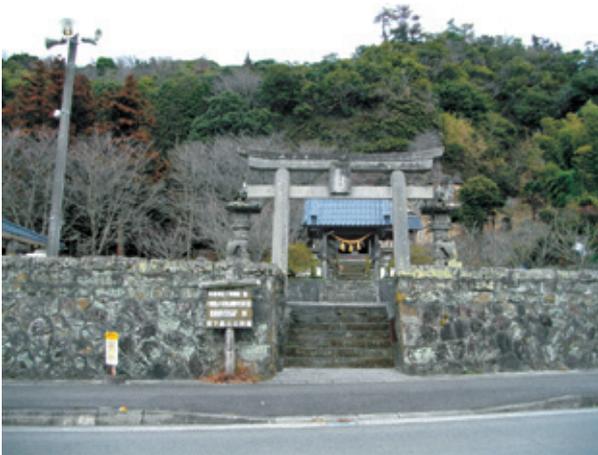
9: 身濯神社(旧無動寺) 全景 図版①参照/時期: 長承4年?

- ・ 旧無動寺跡とされる。大正9年の鳥居や昭和5年に建立された石灯籠が存在している。
- ・ 長承四年(1135)の『夷住僧行源解状案』に「小屋屋」の記載がみられるため、早い段階で岩屋として成立していた可能性も残る。

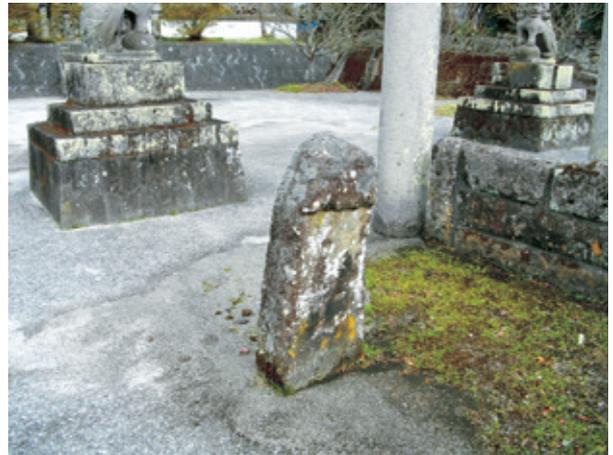
10: 板碑 図版②: I区(1段目)/時期: -

- ・現在、西側に下黒土公民館が立地しており、昭和五年銘の鳥居や大正九年銘の石灯籠などが存在している。(写真No.9)また、板碑も1基存在しているが、風化が著しく詳細は不明である。(写真No.10)約800㎡の広さを有している。

- ・ I区の鳥居横に板碑と思われる石造物が1基存在している。風化が著しく、銘や時期などは確認できない。

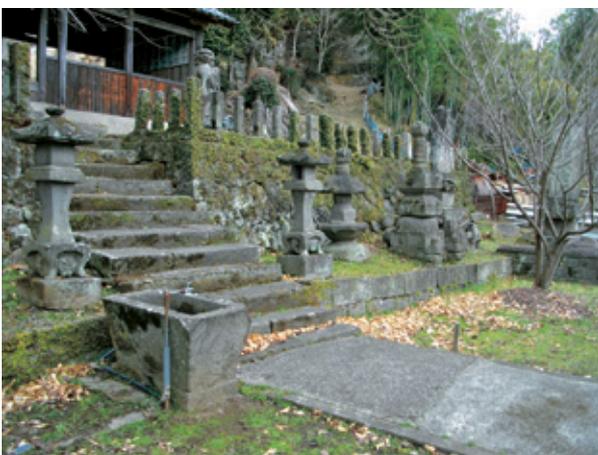
11: 石灯籠 図版②: II区(2段目)/時期: 正徳2年

- ・ III区の拝殿へ続く、石段の両脇に正徳二年(1712)銘の石灯籠が確認できる。拝殿向かって右側には石造物群が集中している。

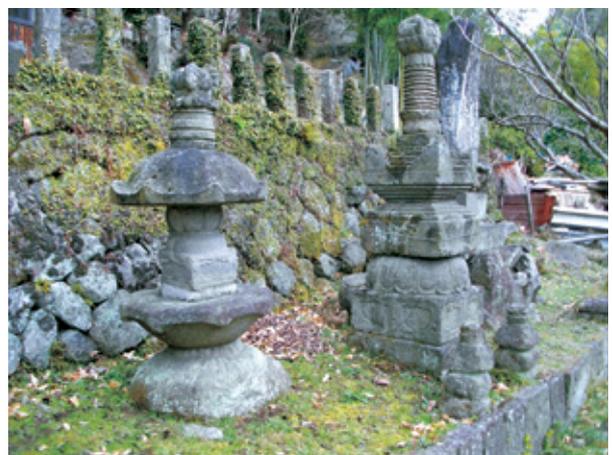
12: 国東塔・宝篋印塔 図版②: II区(2段目)/時期: 鎌倉~南北朝

- ・約250㎡の広さを有しており、多数の石造物が存在している。拝殿へ続く石段の両脇に正徳二年(1712)銘の石灯籠(写真No.11)があり、鎌倉～南北朝期の作とされる国東塔の一部や塔身を欠損した宝篋印塔が残存している。(写真No.12)その他、一石五輪塔や五輪塔の水輪部材、風化が著しく詳細不明の石造物部材の残欠などが存在している。

- ・ 鎌倉~南北朝期と考えられる部分的に欠損した国東塔と、おそらく鎌倉時代と考えられる宝篋印塔(塔身部欠損)が確認できる。
- ・ 周辺に一石五輪塔や水輪などの石造物が安置されている。

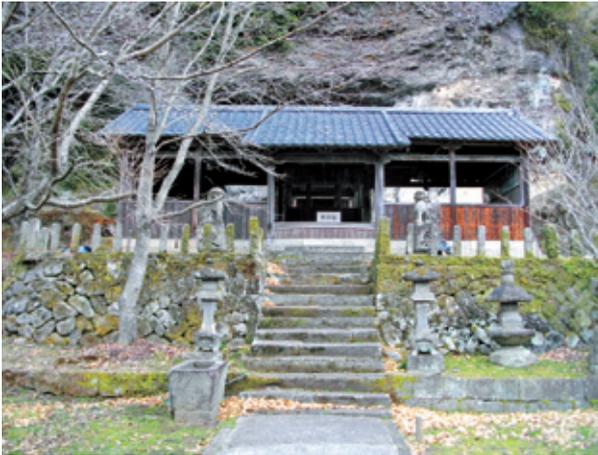
13: 拝殿 図版②：Ⅲ区（三段目）／時期：－

- ・ 拝殿手前には、元治二年（1865）の銘が残る狛犬が配されている。
- ・ 拝殿は平成11年の台風により被害を受け、その後修復されている。

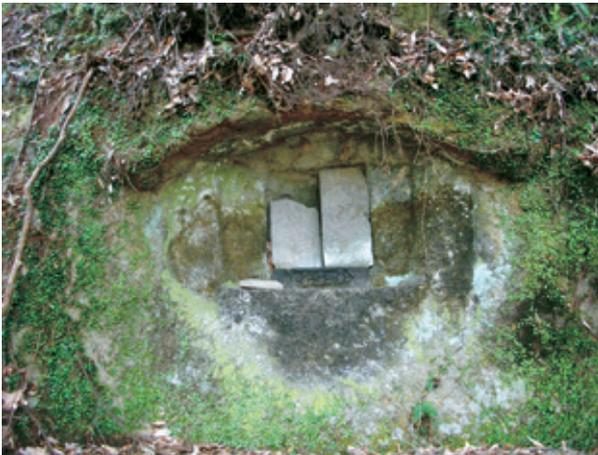
15: 庚申様 図版②：Ⅲ区（三段目）／時期：近世？

- ・ 太鼓橋北側の岩肌に龕が彫られ庚申様が祀られている。
- ・ 周辺は斜面地ということもあり、落石などが目立つ。

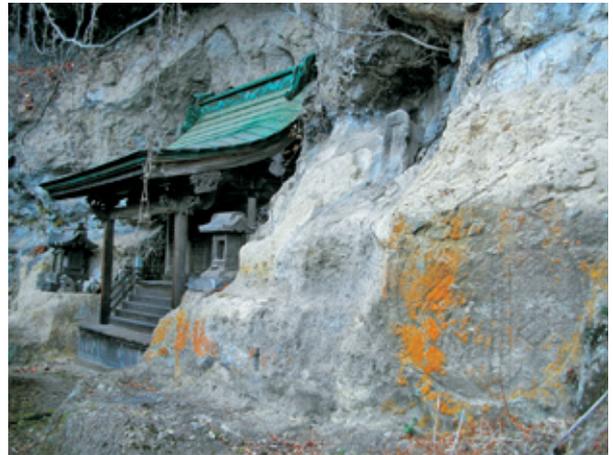
16: 本殿 図版②：Ⅲ区（三段目）／時期：－

- ・ 本殿は、弘化二年（1845）に人為的に彫り込んだ岩屋内に鎮座している。その規模は、間口4.9m×奥行3.1mである。

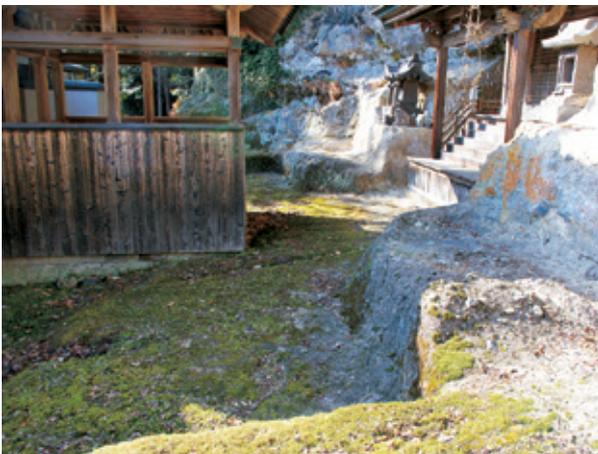
17: 岩盤加工跡 図版②：Ⅲ区／時期：－

- ・ 本殿手前の岩盤をL字に掘り込んだ痕跡が確認できる。小字「大堂」から考えると講堂が存在していた可能性も考えられる。

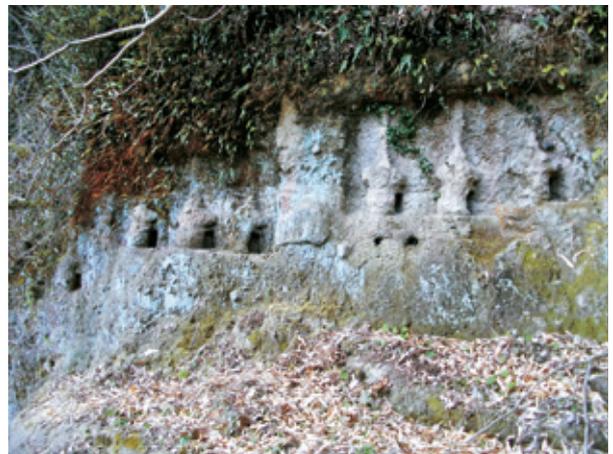
18: 磨崖宝塔① 図版②：Ⅲ区（三段目東側）／時期：鎌倉～南北朝？

- ・ 岩壁に3つの龕が穿たれている。右の龕に宝塔3基、中央の龕に宝塔3基、左側の龕に宝塔1基を浮彫りしている。
- ・ 3ヶ所の龕の上部には、大小9箇所の小洞（龕？）がみられる。

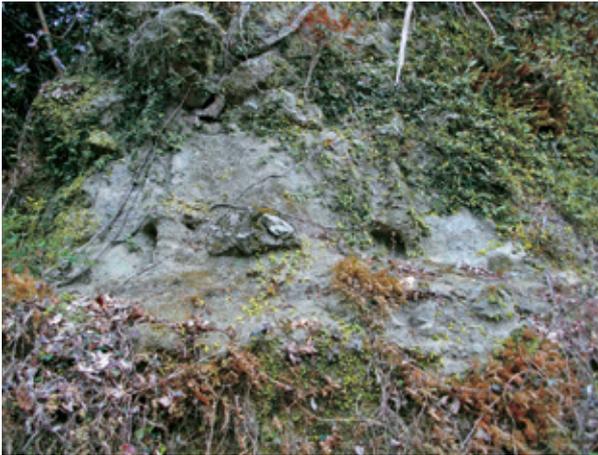
19: 磨崖宝塔② 図版②: Ⅲ区/時期: 鎌倉~南北朝?

- し、西側については、風化が著しく4基報告されている内の3基しか確認することができない。(写真No.19)
- ・本殿の立地する岩屋の左右には、天保十年(1839)の八大龍神宮と明治廿年の豊前今井津神社が位置している。また、本殿右側の岩壁には曼荼羅種子(写真No.20)と「六所権現」と刻まれた神額が安置されている。
 - ・拝殿の東側には、観音堂へと続く道が形成されており、その左手に山王権現及び龕跡、右手の一段下がった地点に宝塔(写真No.21)が立地している。平成25年度の現況確認調査において、山王権現の石祠前に花瓶として使用されている青銅製経筒の蓋1点及び陶製経筒1点を確認した。(写真No.22.23) 青銅製経筒蓋は、頂部を欠損しており相輪もしくは宝珠はみられない。陶製経筒は、胴部以下の残存で、やや幅広の高台が確認できる。この2点の経筒が出土した時期については、平成5年度の調査報告写真にはみられないが、拝殿内に展示されている平成11年度の台風18号の被害と復興作業の記録写真には、祠の前に経筒が置かれているのが確認できる。これにより平成5年～11年の間に出土したものと考えられる。可能性として、台風による倒木により出土した可能性が高いように考えられる。また、表採ではあるが土師器片を一点確認した。時期については、13世紀代と考えられる土師器坏片の口縁部と考えられる。
 - ・山王権現の東側に人為的平坦面が存在している。『六郷山寺院遺構確認調査報告書Ⅱ』によれば、「この平坦面は薬師堂か六所権現社が祀られる最も相応しい場所と考えられ、無動寺の本尊が元々薬師如来であることから推測して、岩屋に薬師と十二神将が祀られ、この平坦面は六所権現社が祀られていた可能性が高い。」としている。礎石及び石造物は確認されていない。(写真No.24)

- ・磨崖宝塔①に比べ、風化が著しい。以前の調査では、4基と報告されているが、現在は3基しか確認することができない。

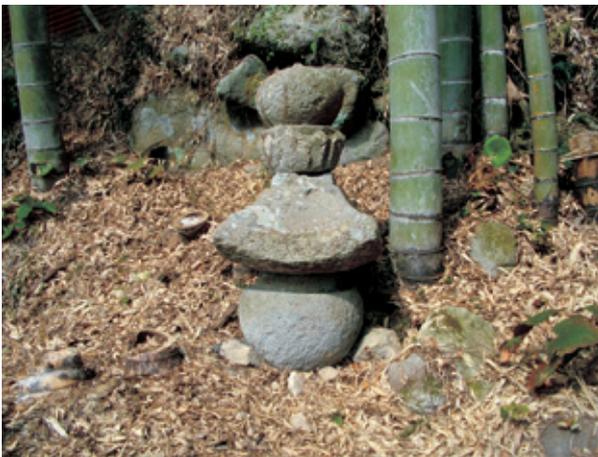
21: 宝塔 図版②: Ⅲ区東側下段/時期: 近世か

- ・山王権現の南側の一段下に平坦面が存在しており、宝塔が1基存在している。
- ・聞き取り調査によって、近年の擁壁工事に伴い移動させたということがある。

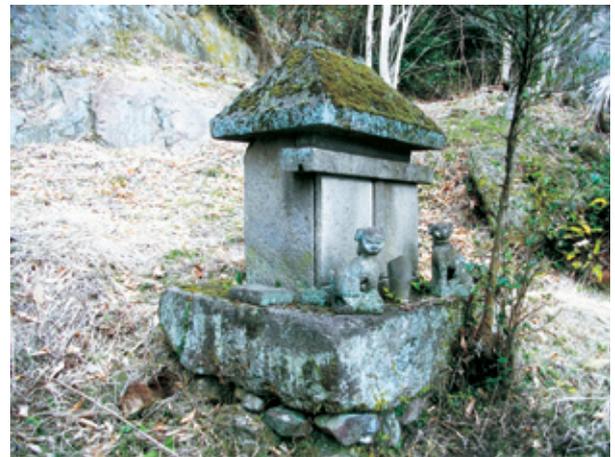
22: 石祠 図版②: Ⅲ区東側/時期: 近世?

- ・平成25年度の現況確認調査において、石祠前に花瓶として使用されている青銅製経筒蓋1点と陶製経筒1点を確認した。

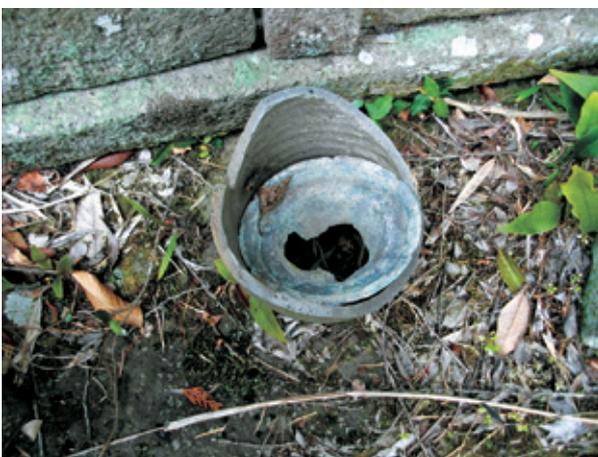
23: 経筒近景 図版②: Ⅲ区/時期: 12世紀後半

- ・出土地点の確認のため、聞き取り調査を行ったが、出土地点・時期・発見者等は不明な状況である。
- ・遺物の時期は12世紀後半代頃と考えられる。

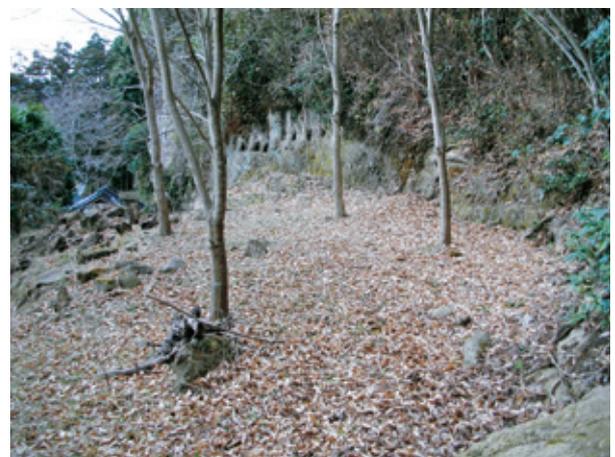
24: 人為的平坦面 図版②参照/時期: -

- ・Ⅲ区から東側の観音堂へ続く道の左手側に人為的に造成された平坦面が存在する。六所権現の社が存在していた可能性が指摘されている。礎石など建物に関連する遺構は確認できない。

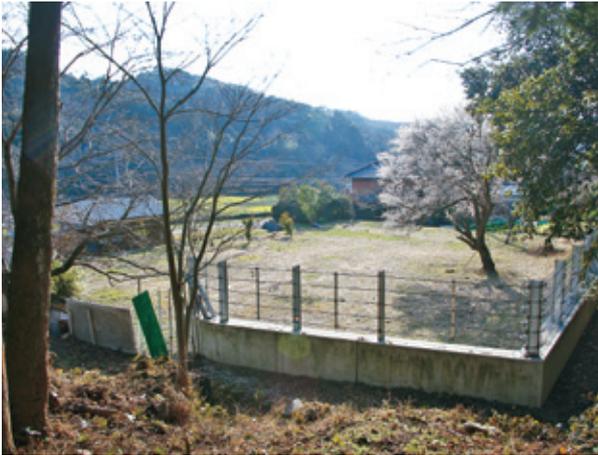
25: IV, V区

- ・身漕神社の西側にやや広めの平坦面が存在している。
- ・写真の左側下段がIV区、中央がV区である。旧無動寺の本堂が存在していた可能性が残るが現状では確認できない。以前は、小学校が立地していたということである。

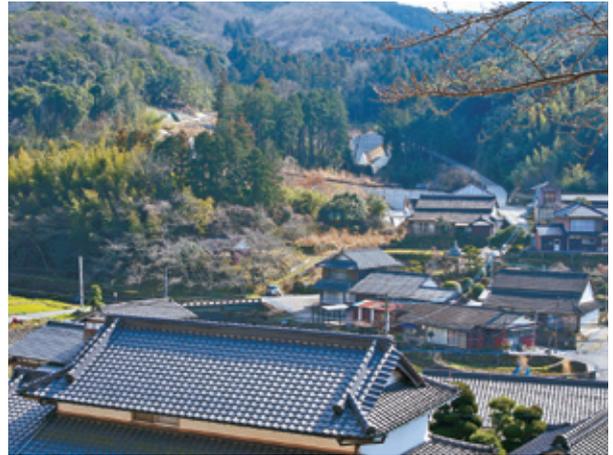
26: 坊屋敷・ジレンボウ遠景

- ・写真中央の橋を渡って右側が坊屋敷である。
- ・橋を渡り、左側に龍神社が鎮座し、その奥がジレンボウ跡地と推定される。

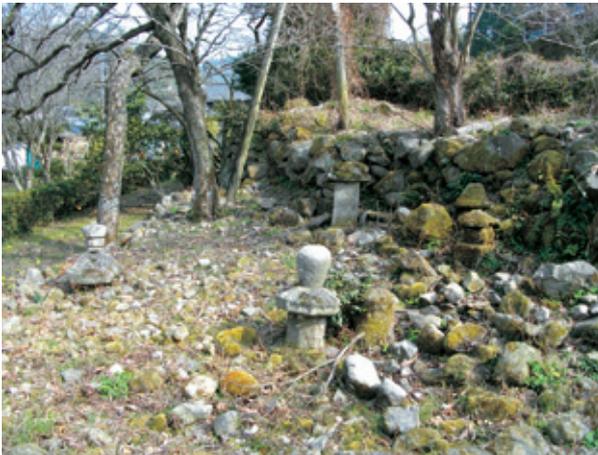
27: 坊屋敷周辺 石塔物

- ・坊屋敷において、無縫塔・五輪塔・一石五輪塔等の集積を確認した。
- ・無縫塔に銘などは確認できない。

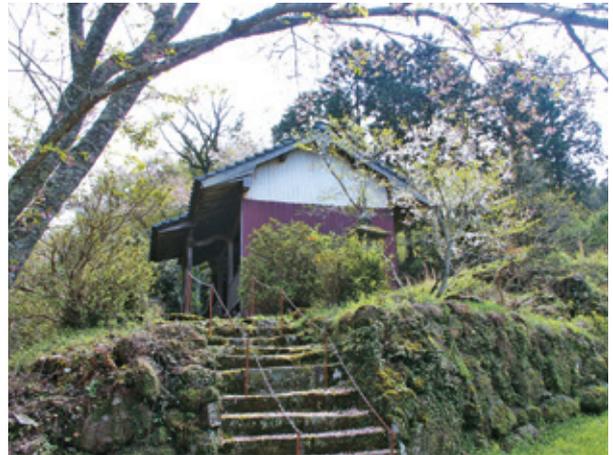
28: ジレンボウ跡

- ・ジレンボウ跡には、御堂が建てられている。聞き取り調査によると、御堂の東側に坊跡があった可能性があるということだった。関連する中世石造物などは確認できなかった。

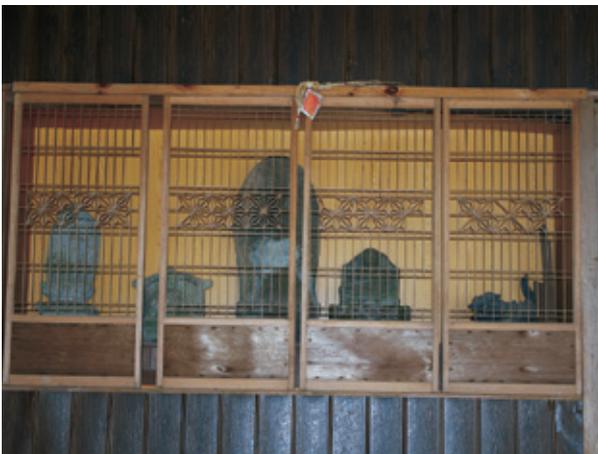
29: 御堂内 仏像

- ・石像仏が5 軀程安置されている。近世頃の作と思われる。

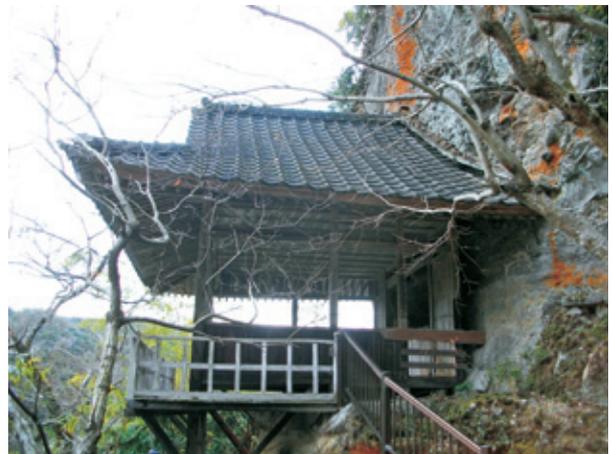
30: 観音堂 (旧)

- ・昭和5年に、当時の無動寺住職などによって建立されたということである。現在は老朽化が進み、堂内に石造仏は安置されておらず、後述する新しい観音堂に移されている。

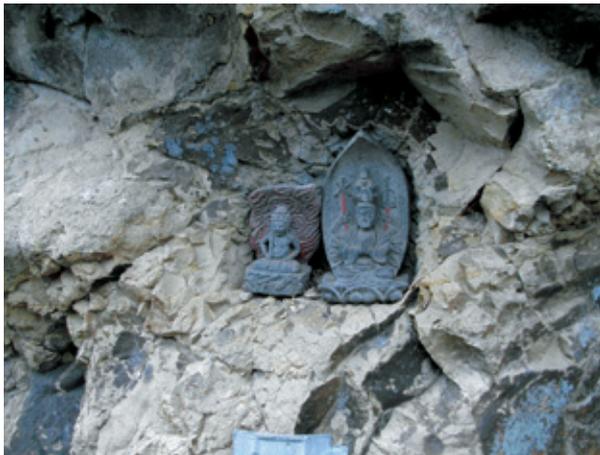
31:不動明王像・千手観音像 図版②参照/時期:近世

- ・旧観音堂下の岩壁に造られた龕?に安置されている。平成5年度の調査によれば、千手観音2軀が旧観音堂に存在していると報告されており、その内の一体の可能性が高い。不動明王については、どのような経緯で安置されたのか不明である。

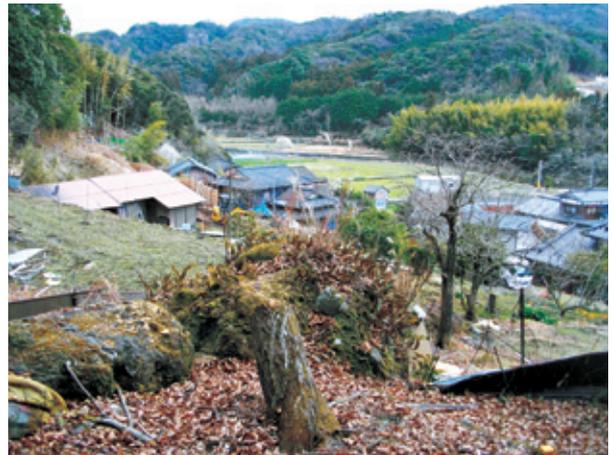
32:不動屋敷全景 図版②参照/時期:-

- ・旧観音堂の南東側が不動屋敷と呼ばれており、板碑型墓碑などの石造物が確認できる。
- ・不動様を中の坊から現無動寺へ移動する際に、ここで棒が折れ不動様がどうしても動こうとしなかったため、ここに祀ったということである。

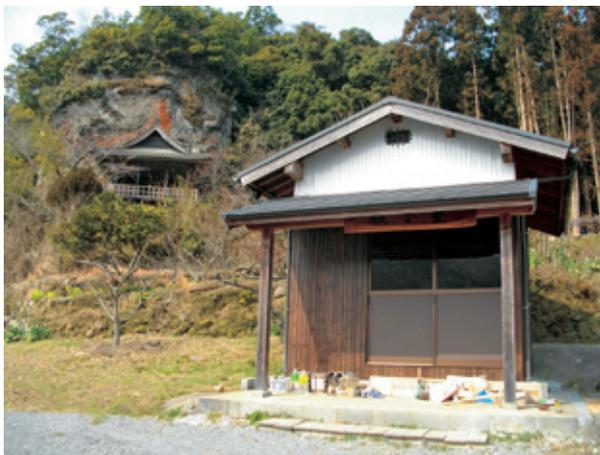
33:観音堂(新) 図版②参照/時期:平成21年頃

- ・旧観音堂の老朽化に伴い、近隣住民の方々により新しく建立された観音堂である。
- ・写真左上に確認できるのが、旧観音堂である。

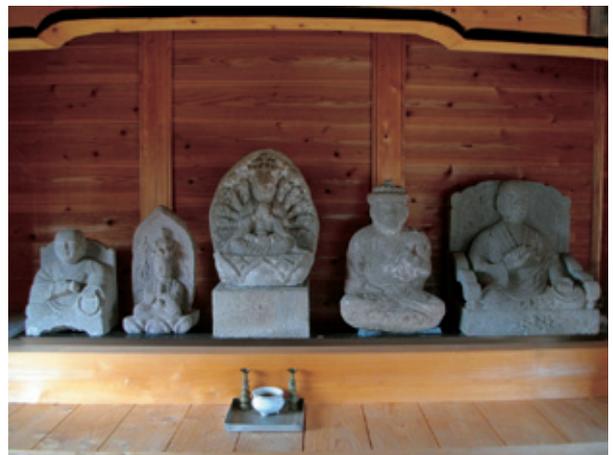
34:観音堂内石造仏 新観音堂内/時期:近世

- ・旧観音堂より移動した千手観音像1軀・弘法大師像2軀・十一面観音像1軀・菩薩像1軀が安置されている。

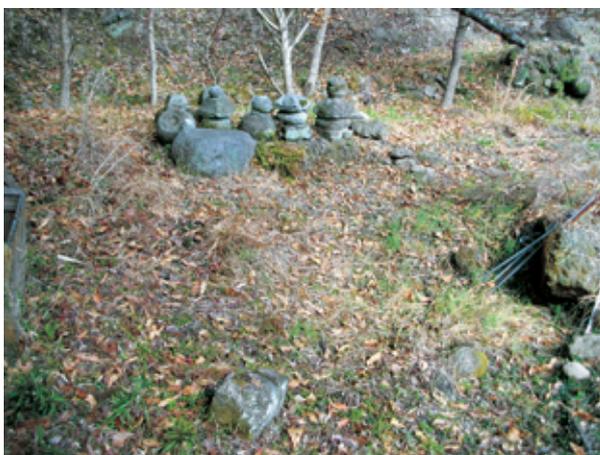
35:五輪塔群 図版②参照/時期:-

- ・不動屋敷の北西約20m程に五輪塔群が存在している。
- ・一石五輪塔も含め7基が確認できる。

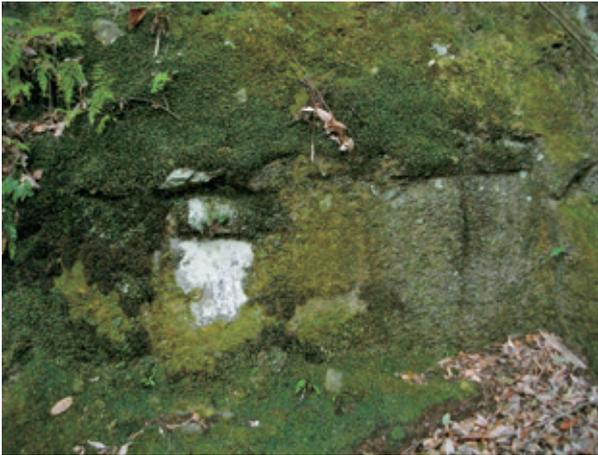
37: 中の坊磨崖板碑 図版①参照/時期: 室町末期～江戸初期頃

- ・中の坊磨崖仏と向い合うように磨崖板碑が6基彫られている。
- ・墨書銘があると報告されているが、確認できない。
- ・磨崖仏と同様に室町末期～江戸初期の作と考えられる。

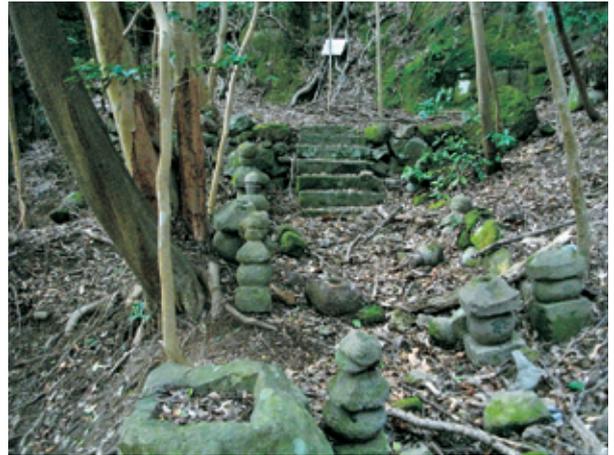
38: 中の坊 五輪塔群 図版①参照/時期: 室町時代

- ・一石五輪塔及び五輪塔、その他の各石塔部材が位置している。

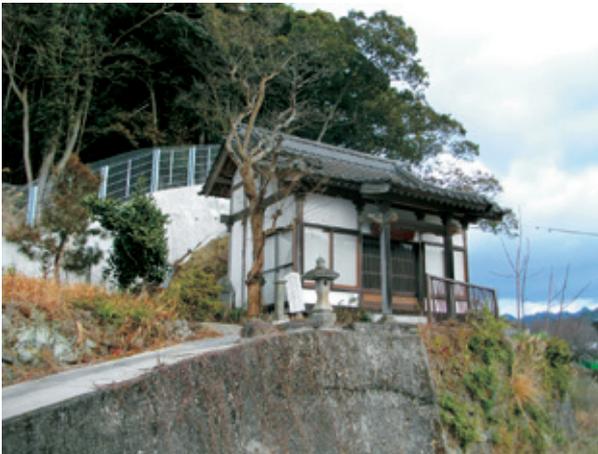
39: 巖乃院明王堂 図版①参照/時期: -

- ・御堂は自然の岩壁を覆うような形で建てられている。
- ・御堂の周辺には、近年の擁壁工事に伴い移動させた石造物などが安置されている。

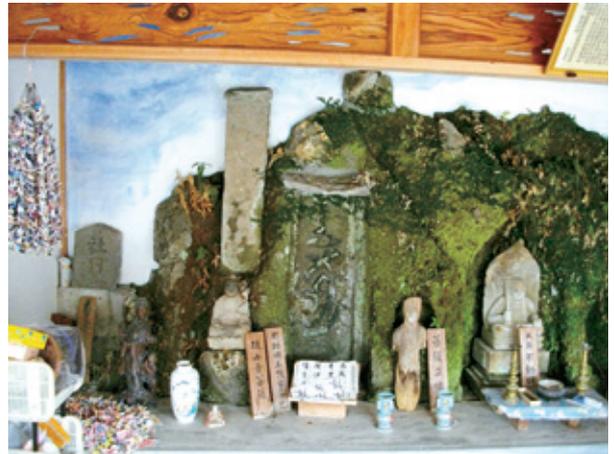
40: 不動明王梵字 図版①参照/時期: -

- ・室内には、多数の石造物が安置されている。
- ・岩肌には、不動明王の梵字である「カーン・マーン」が薬研彫りされている。

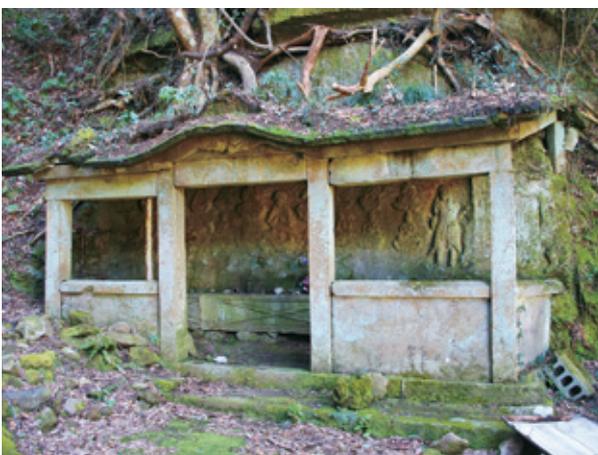
41: 福真磨崖仏 図版①参照/時期: 南北朝期

- ・右より不動明王立像・六観音座坐像・金剛界四仏坐像・金剛界大日如来坐像・六地藏坐像・多聞天立像が彫られる。
- ・覆屋は石造で、安政四年に安藤國恒らによって造られている。

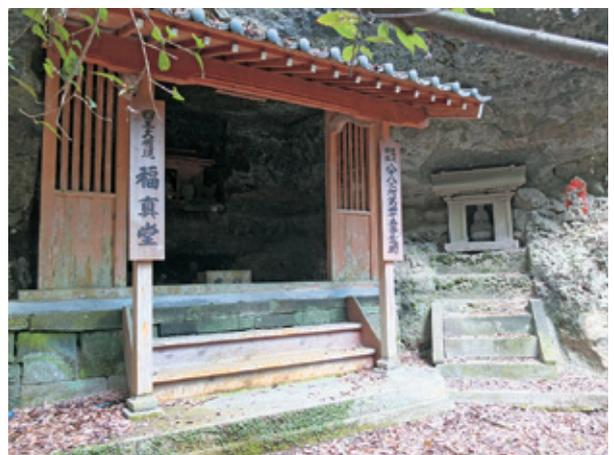
42: 四王岩屋 図版①参照/時期: -

- ・『建武注文』に「四王岩屋、本尊四天王」と記される。
- ・福真磨崖仏の背後に位置する

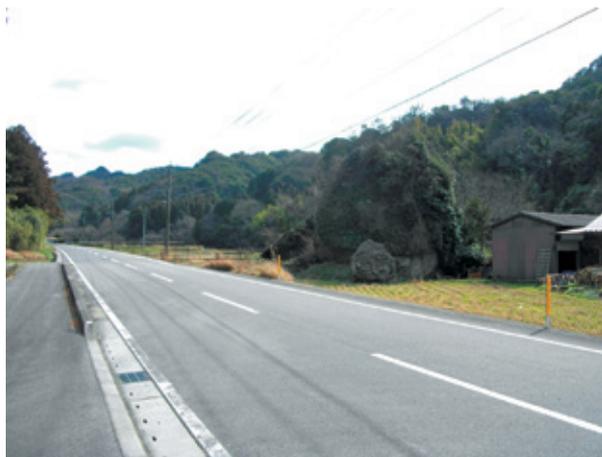
43: 『限北大石』

- ・ 道路沿いの巨石が旧無動寺の四至の北限と考えられる。
- ・ 建武四年（1337）の『六郷山本中末寺次第并四至等注文案』には、「限北大石」と記載されており、これに該当するものと推察される。

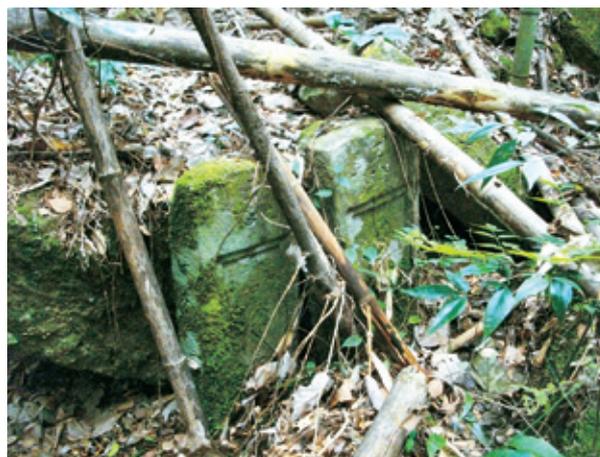
44: 仏性坊 上段板碑型墓碑

- ・ 仏性坊の上段において、板碑型墓碑などが、倒木や枯葉に埋没している形で確認された。
- ・ 同行して頂いた鷺海年春氏（昭和5年生まれ）によると、丸型の墓石を見たとのことであり、無縫塔が存在している可能性は十分に考えられる。

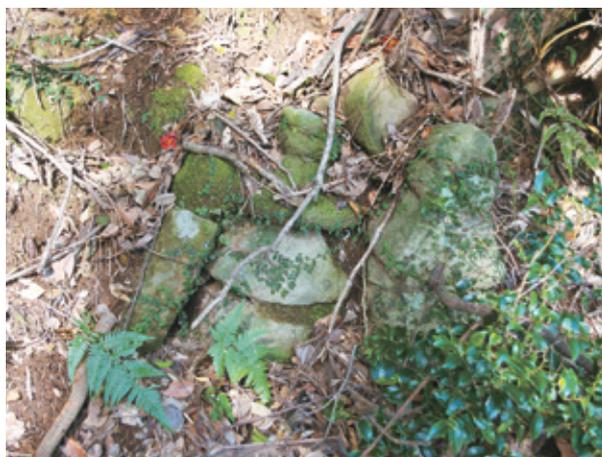
45: 善蔵坊跡推定地 五輪塔

- ・善蔵坊推定地付近において聞き取り調査を行ったところ、糸永英治氏宅の裏山に以前社が存在していたということである。現糸永氏のお宅は、その社の建築部材を転用して建てられたということであった。社跡地には糸永英治氏に同行していただき、一石五輪塔及び宝塔の部材残欠（写真No.45）を確認した。推測の域は出ないが周辺において坊が存在していた可能性を示すと考えられる。

- ・ 社跡地において、一石五輪塔及び宝塔の部材を確認した。

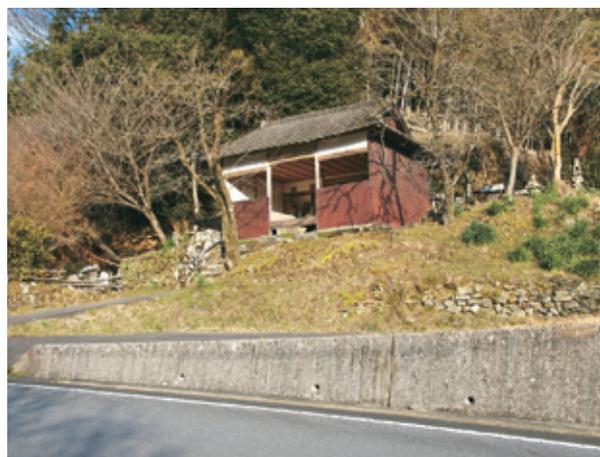
46: 仏仙坊・法泉坊推定地

- ・ 坊跡には、現在御堂が建てられ近世段階の五輪塔や石灯籠が安置されている。

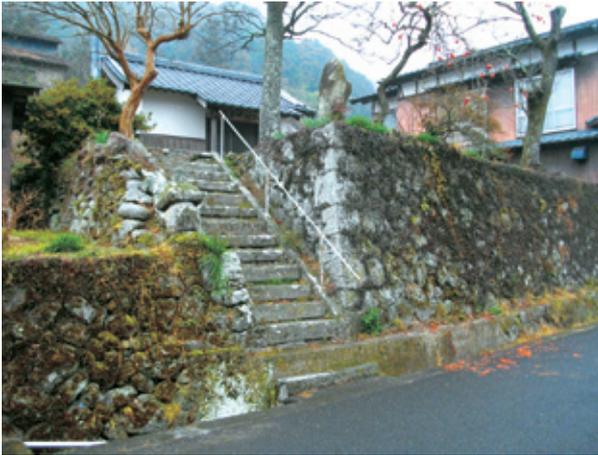
1：本松房 図版①～②参照：Ⅰ区／時期：近世か？

- ・道路に面した形で、境内へ続く石段が形成されている。左手に宝塔や石段を登った地点に五輪塔部材などが集積されている。

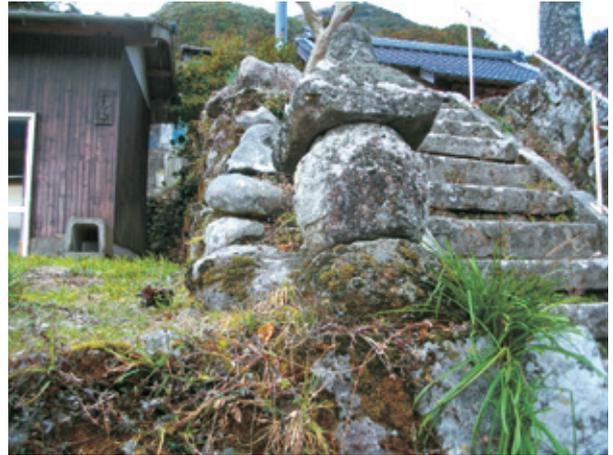
2：宝塔 図版②参照：Ⅰ区／時期：－

- ・境内へ続く石段の左手に宝塔が存在している。
- ・時期などについては不明である。

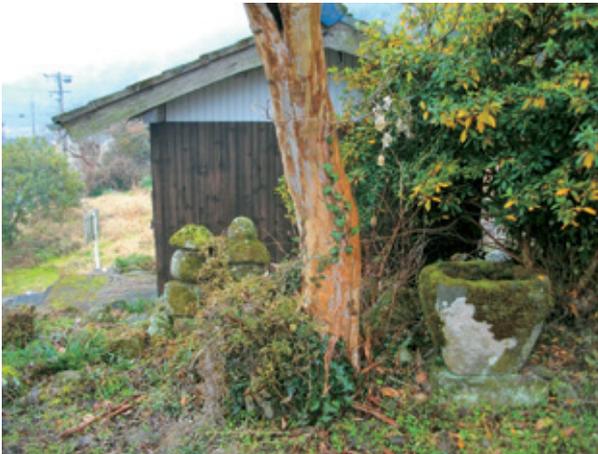
3：手水鉢・五輪塔群 図版②参照：Ⅰ区／時期：近世か

- ・時期などは不明であるが、境内の入口付近に手水鉢が1基と五輪塔3基と各五輪塔部材が集積されている。

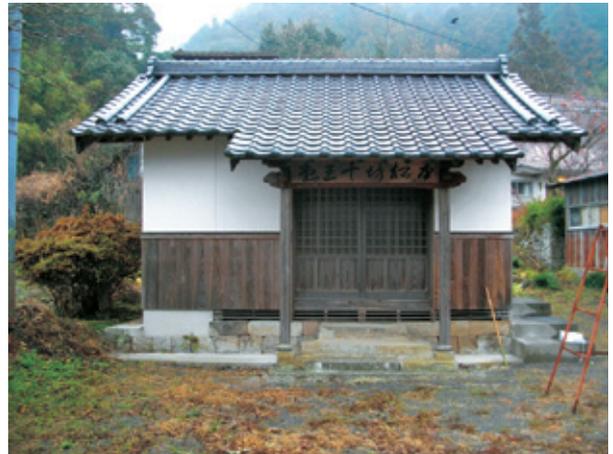
4：御堂 図版②参照：Ⅲ区／時期：現代

- ・近年新しく建立されたということであり、堂内に仏像などが安置されている。
- ・現在、「お接待」の際に使用しているということである。
- ・北側と西側において、旧基壇跡が確認できる。

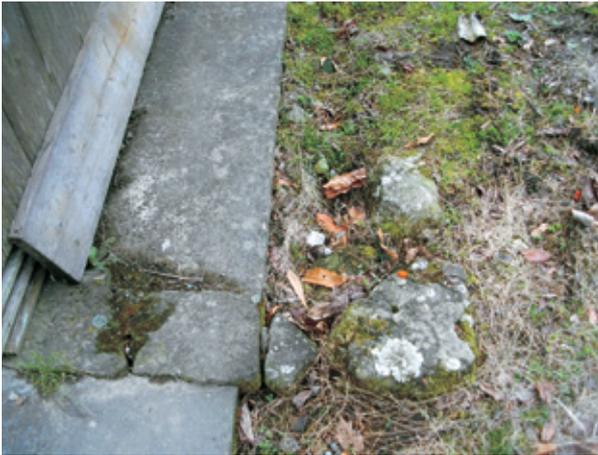
7:旧基壇跡 (北側) 図版②参照:Ⅲ区北側/時期:-

- ・現在の御堂の北側において、以前の御堂の基壇が部分的に確認できる。

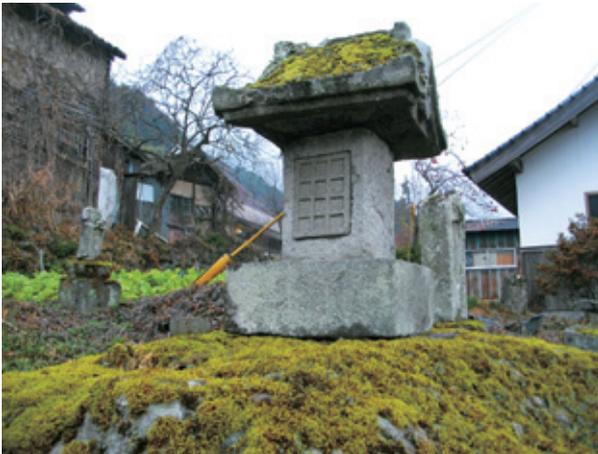
9:石祠 図版②、③参照:Ⅳ区/時期:近世

- ・墓地群の西側端部に巨石が存在しており、その頂部に石祠が立地している。銘などはみられないが、近世と考えられる。

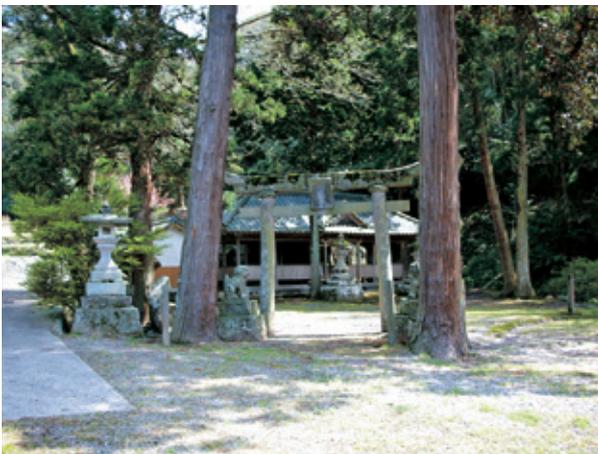
11:身濯神社 図版①参照/時期:-

- ・本松房の御堂より200m程上流に身濯神社が立地している。（写真No.11）現在手水鉢があるミカン畑周辺が「古宮」と呼ばれており、本来はこの位置に祀られていたということである。
- ・身濯神社の左側に巨石が存在しており、宝篋印塔の残欠（写真No.12）などが確認できる。本松房に伴う六所権現社であったものと考えられる。

- ・真玉川の傍に立地しており、以前は、手水鉢がある付近に立地していたということである。境内には、江戸後期～明治にかけての石灯笼や狛犬が存在している。

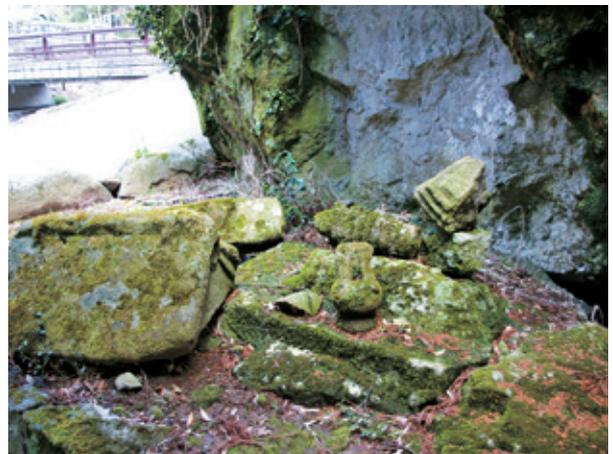
12:宝篋印塔残欠 図版①参照/時期:-

- ・身濯神社の拝殿左手側に巨石があり、その南側において宝篋印塔の残欠が確認できる。時期などは欠損が著しく、確認できない。

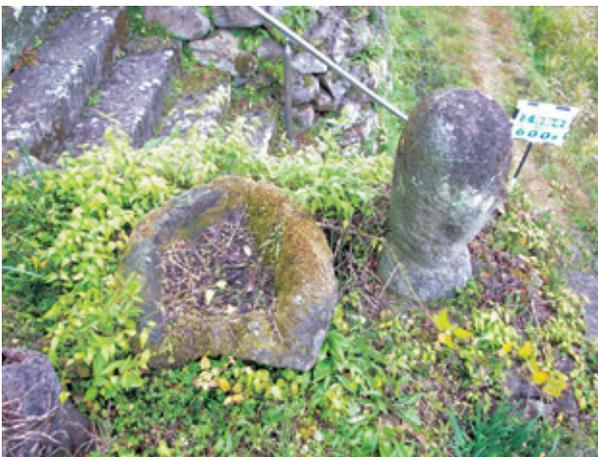
3：手水鉢・無縫塔

- ・鳥居南側に手水鉢と無縫塔が1基存在している。風化が著しく、銘などは確認できない。

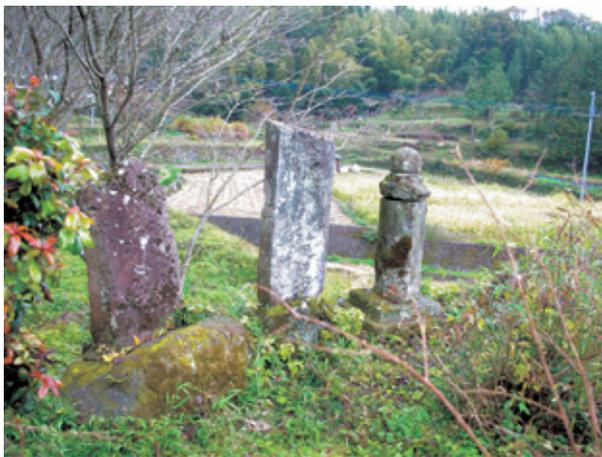
9: 本堂南側石造物 図版②参照: A区/時期: 近世

- ・ 以前の調査実測図によると、4基の石造物が存在したようであるが、現在は3基のみ確認できる。
- ・ 銘が確認できるもので、宝暦十一年(1761)や天明二年(1782)が存在している。
