寺院名	應 曆 寺		寺院番号	㉑
所在地	大字大岩屋			
居住状態	有住		種 別	個 数
指定文化財	堂の迫磨崖仏（県史跡）	各種文化財 員 数	木 造 建 築	1
	應曆寺宝篋印塔（市有形）		礎 石 跡 等	1
	不動明王坐像（県有形）		石 造 物	7
	千手観音・不動明王立像（市有形）		仏 像	4
	阿弥陀如来坐像（市有形）		美 術 品	
	燈明像（市有形）		古 文 書	1
	應曆寺文書（市有形）		そ の 他	1
	應曆寺奥の院寄進札（市有形）			
特筆すべき 文 化 財	・山門（写真No.1）	・祖形一石五輪塔（写真No.4）		
	・石祠（写真No.5）	・宝塔(写真No.8)		
	・講堂跡（写真No.13）	・山王七社大権現（写真No.17）		
	・應曆寺国東塔（写真No.20）			
寺 院 管 理 状 況	<p>〈文化財管理状況及び聞き取り調査概要〉</p> <ul style="list-style-type: none"> ・本堂内には、本尊以外に各堂宇にて安置されていた仏像について、風化を避けるために移動可能なものについては本堂内に安置されている。燈明像は、ガラスケース内に納められ展示されている。 ・奥の院を形成する石垣の南側の斜面地において、土師器片が多量に散布しているのを確認した。時期としては、13世紀頃の土師器皿などが主体を占めると考えられる。また、嶽ノ堂跡周辺においても、土師器の散布がみられ、今後、考古学的遺物と安貞二年（1228）の『六郷山諸勤行并諸堂役祭等目録』や嘉元二年（1304）の『六郷屋山例講谷役配分注文』といった文献資料との比較検討を行うことで、より正確な開基時期などの解明につながるものと考えられる。 ・嶽ノ堂跡地において、長胴型の瓶と思われる土師器底部を表採した。経筒の可能性が考えられるが、類例が少なく今後の精査が必要と思われる。（土師器散布域を大岩屋実測図に記載） ・Ⅲ・Ⅳ区にある石段（図版②参照）については、老朽化が進み石が動くものがみられる。また、土器散布域も斜面からの土砂の流入が顕著である。 ・住職によると、應曆寺は本堂が立地する地点から約300m程南側に下った地点にあったとされ、現在の不動堂跡地周辺に存在していた可能性が示唆される。

寺院現況及び変更点

寺院名	無 動 寺		寺院番号	㊸
所在地	大字黒土			
居住状態	有住		種 別	個 数
指定文化財	薬師如来坐像及び十二神将（県有形） 薬師如来坐像（県有形） 大日如来坐像（県有形） 不動明王坐像（県有形） 日光月光菩薩像（市有形） 身濯神社寄進札（市有形） 身濯神社磨崖宝塔（市有形） 福真磨崖仏（県史跡） 中の坊磨崖仏（市史跡）	各種文化財 員 数	木 造 建 築	
			礎 石 跡 等	
			石 造 物	7
			仏

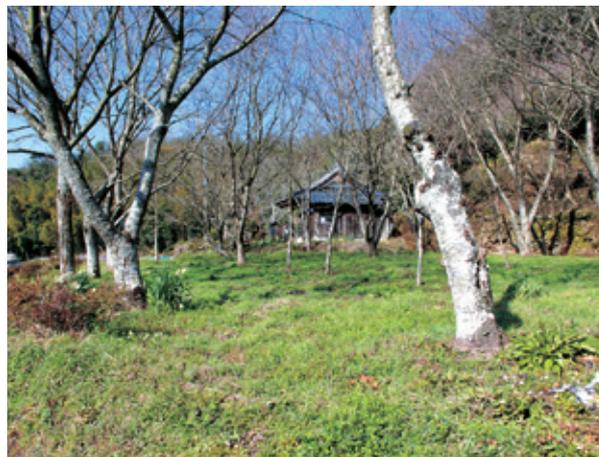
10: 鬼会跡地 A区東側平坦面/時期: 明治37年まで

- ・ A区東側に平坦面が残されており、以前はこの場所で鬼会を行っていたということである。講堂が存在していた可能性もあるが、礎石などはみられない。

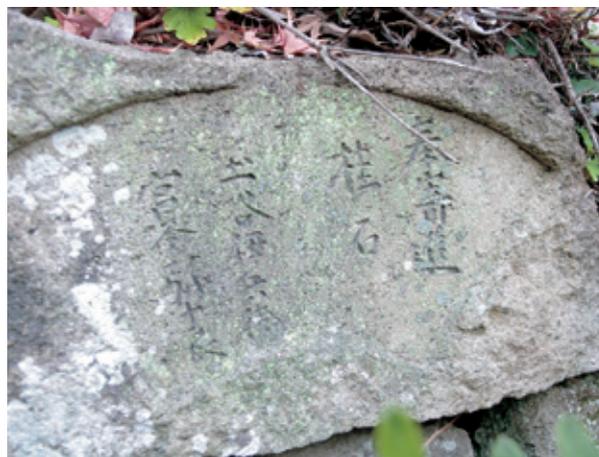
12: 銘文入り隅石 (b) B区手前石垣/時期: 近世?

- ・A区からB区へ登る石段両脇に、銘文入りの石垣(隅石)が2箇所存在している。(図面:a、b地点)(写真No.11.12)その内、b地点の銘文は現在でも十分に確認できる。しかし、a地点の隅石の銘文に関しては、劣化が著しく、現状では銘文とその扇状の枠の痕跡を確認できる程度である。
- ・石段西側の再建碑の裏側に旧参道の石段が残されている。(写真No.13)
- ・B区周辺には、石灯籠(図面:c)・一石五輪塔・祠・石造仏等が集中しているが、その北側に岩屋が存在している。この岩屋内に祠とともに木製神像(三社権現)が祀られている。岩屋のある上面岩壁に定期的に岩壁を掘り込んでいる箇所が確認できるため、以前は岩屋を覆う堂が存在していた可能性が考えられる。聞き取り調査においても、以前は堂が存在していたという伝承が確認できた。(写真No.14)また、B区西側には、市指定有形文化財である宝篋印塔(図面:d)や石塔なども立地している。(写真No.15)
- ・B区西側にあたる図面e地点には、多数の墓碑や石造神像などがあり、宝永六年(1709)や享和三年(1803)の銘が確認できる墓碑が立地している。(写真No.16.17)
- ・聞き取り調査によると、B区が「奥の院」と呼ばれており、後述するI区が「三社権現」と呼ばれていたということである。

- ・ B区へ登る石段右側の隅石に扇状の杵と銘文が残されている。
- ・ 「奉寄進 桂石 土谷伊兵衛 宮谷弥十良」と刻まれている。

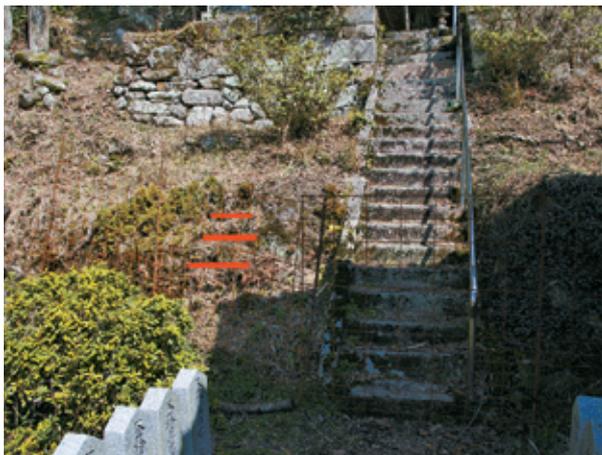
13: 旧石段 参道石段西側／時期：近世？

- ・聞き取り調査により現在の石段が形成される前の階段跡を確認した。
- ・写真赤ライン部分に石段の痕跡が確認できる。

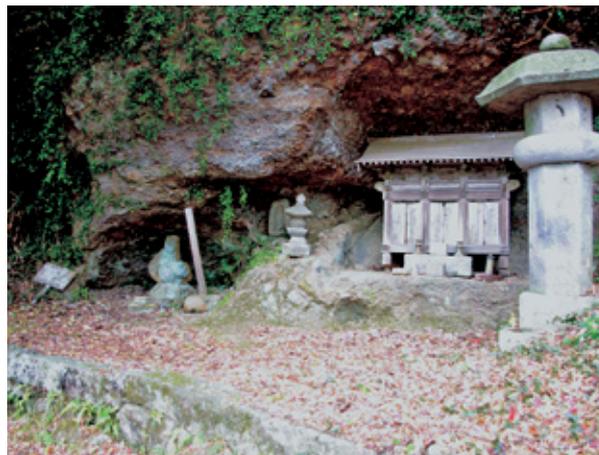
14: 岩屋 図版②参照：B区／時期：－

- ・現在は三社権現が祀られているが、以前はI区の岩屋に祀られており、この場所は奥の院と呼ばれていたという。
- ・岩屋上面の岩壁には、ホゾ穴が残される。以前は建物が存在していたという。
- ・周辺には享保十三年(1728)銘の石灯笼や一石五輪塔などがみられる。

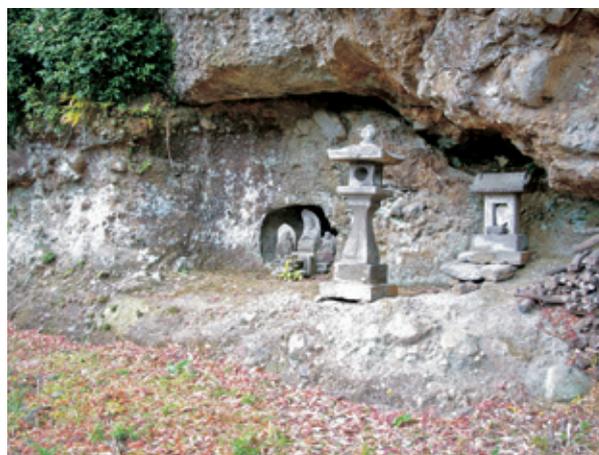
18: I区岩屋 図版②参照：I区／時期：近世？

- ・I区において、岩屋が存在しており、以前は三社権現と呼ばれていたということである。岩屋内には、石祠や天保十一年(1840)銘の石灯籠などが見られる。また、岩面を掘りこんだ龕の中に石造仏を3躯安置している。(写真No.18)(風化の具合などから近年安置されたものか)
- ・II区では、建物跡と思われる礎石跡を確認し図面上に追加した。この礎石については、A区に存在していた御堂が老朽化したため、明治頃に新しくII区に御堂を新設した際の礎石跡ということである。その後、現在の位置に再度御堂を建立し、仏像も移動させたということである。(写真No.19)

- ・B区西側には、岩屋が存在しており、以前は三社権現社と呼ばれていたようである。
- ・現在、石祠や天保十一年(1840)銘の石灯笼が位置する。
- ・龕内には弘法大師像等の石造仏が安置されている。

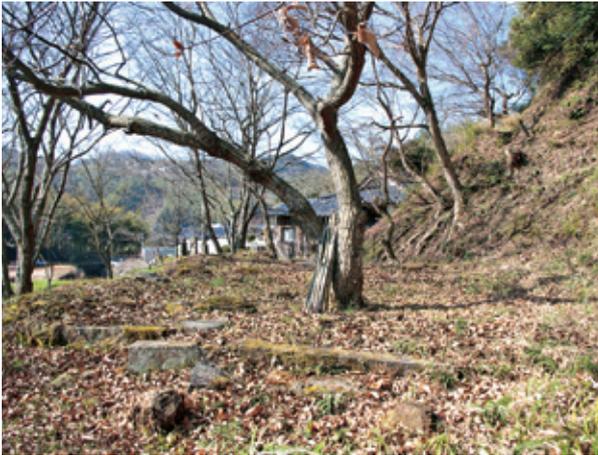
19: II区礎石跡 図版②参照：II区／時期：明治

- ・ I区南側に礎石が残されている。聞き取り調査によると、明治頃に御堂をA区より建て替えたという。
- ・ 再び現在の位置に御堂を戻した時期は不明である。
